今回の建物点検シリーズでは外壁点検編として、実際の欠陥の事例や外壁点検の実施サイクル等について紹介します。各施設の状況とも照らし合わせ、再点検を実施して頂いて事故を未然に防ぎましょう。

◆外壁タイルの破損、落下◆

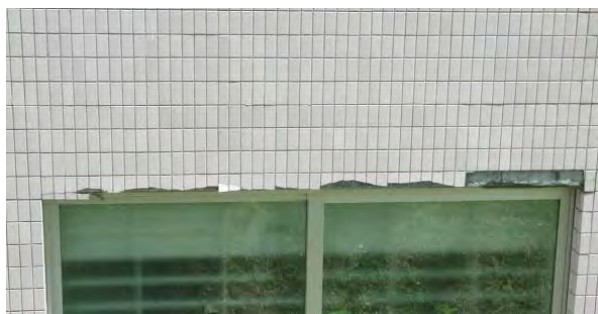
窓上部のタイルに発生したひび割れが拡大することによるタイルの破損・落下や、外壁タイルの下地モルタルの接着不良によるタイルの部分的な剥落事例があり、事故防止対策が必要です。

右の写真の事例では、落下したタイル及び下地モルタルの重量が80kg程度になると想定されます。

【窓上部のタイルの破損・落下】

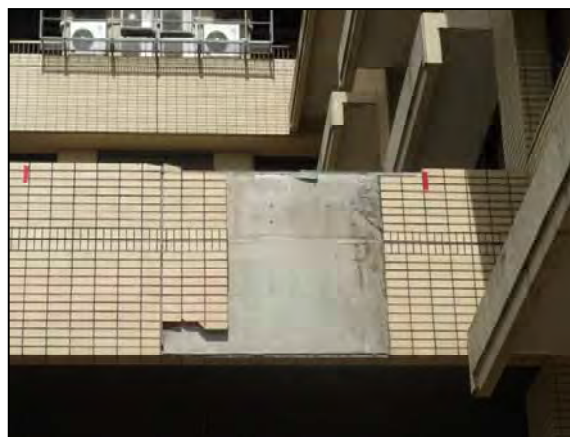
【外壁タイルの剥落】

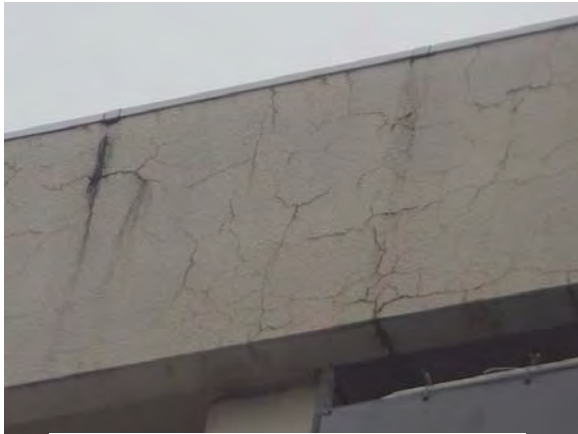
外壁仕上げの吹付材のひび割れや、仕上げ材の接着が弱まって浮き上がっている事例があります。ひび割れは仕上げ材のみに発生している場合のほか、モルタル塗り下地や躯体までひび割れている場合があり、その場合には漏水や錆び汁の発生等も見受けられます。

【外壁仕上げ材のひび割れ】

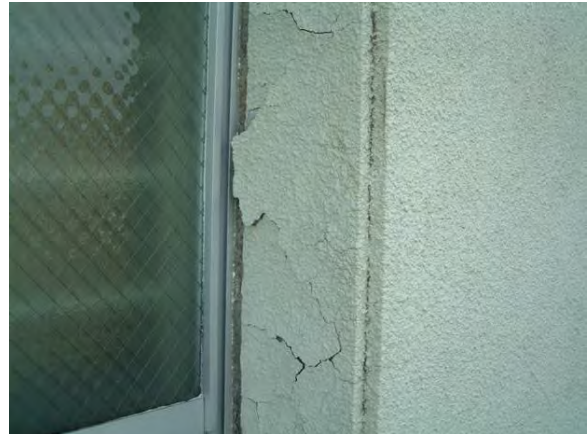
【外壁仕上げ材の浮き】

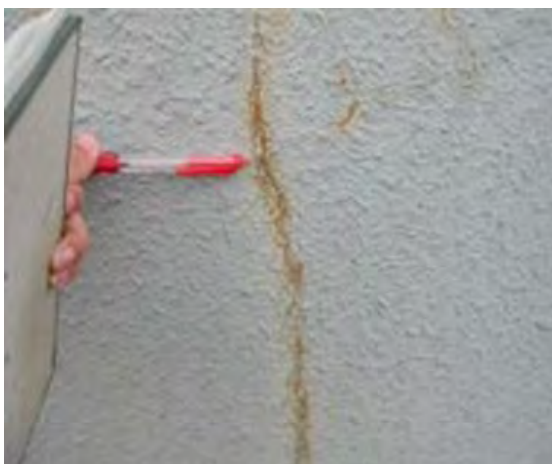
外壁の内部に浸入した雨水の影響により、躯体内の鉄筋が錆びてひび割れ部から茶色の錆び汁が流れ出たり、躯体や下地モルタル内の成分が白い滲出物として出てくる事例（白華現象）があります。漏水が発生する場合も多いので室内側の点検も必要になります。

【外壁ひび割れ部の錆汁】

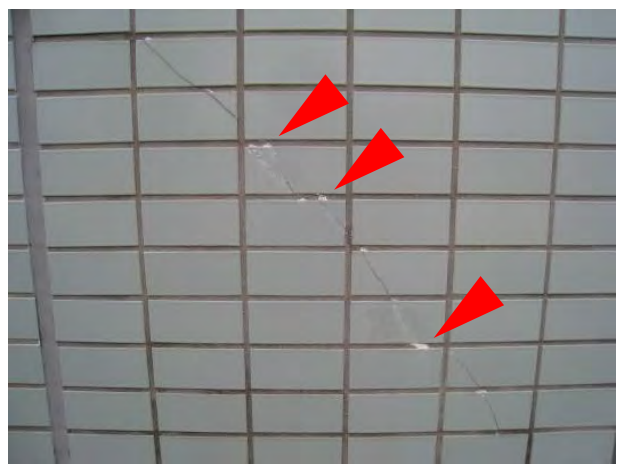
【外壁ひび割れ部の白華現象】

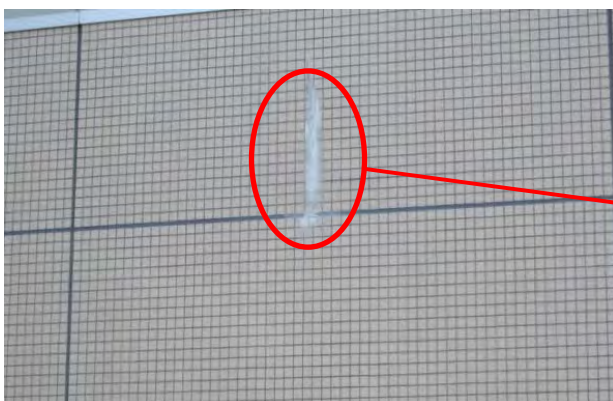
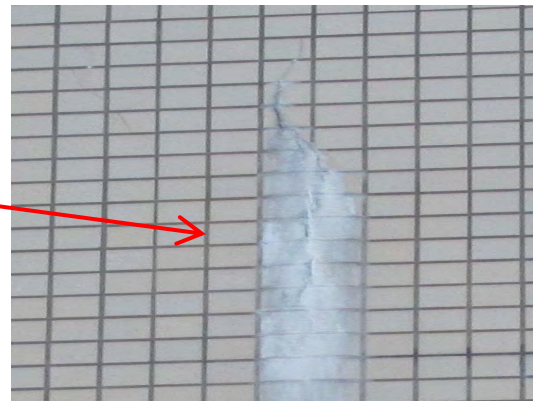
【外壁ひび割れ部の白華現象】

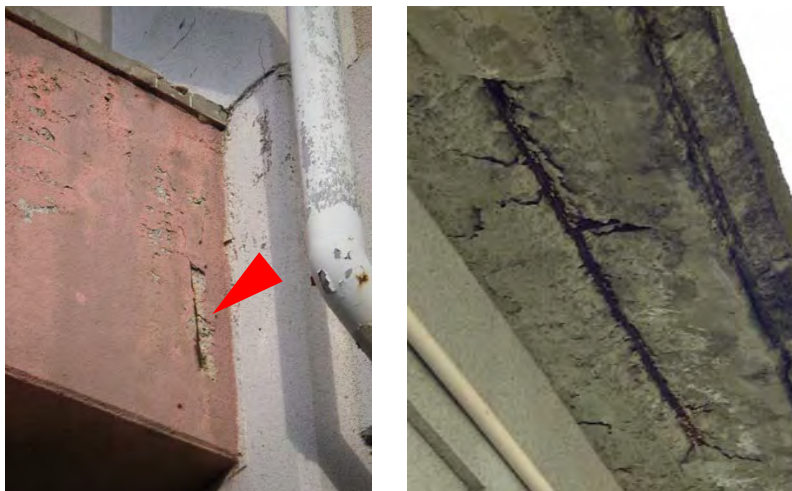
躯体内の鉄筋の錆が進行すると、鉄筋の体積が膨張することにより躯体を押し出して欠損させ、鉄筋が露出してしまふ事例があります。放置すると躯体の欠損や鉄筋の錆が進行して躯体強度が低下することや、躯体の破片の落下事故が発生することもあるので、早急に補修を行う必要があります。

【外壁躯体の欠損・鉄筋の露出】
