営繕とうほく

震災復旧工事紹介 (その2)

■ 海上保安学校宮城分校

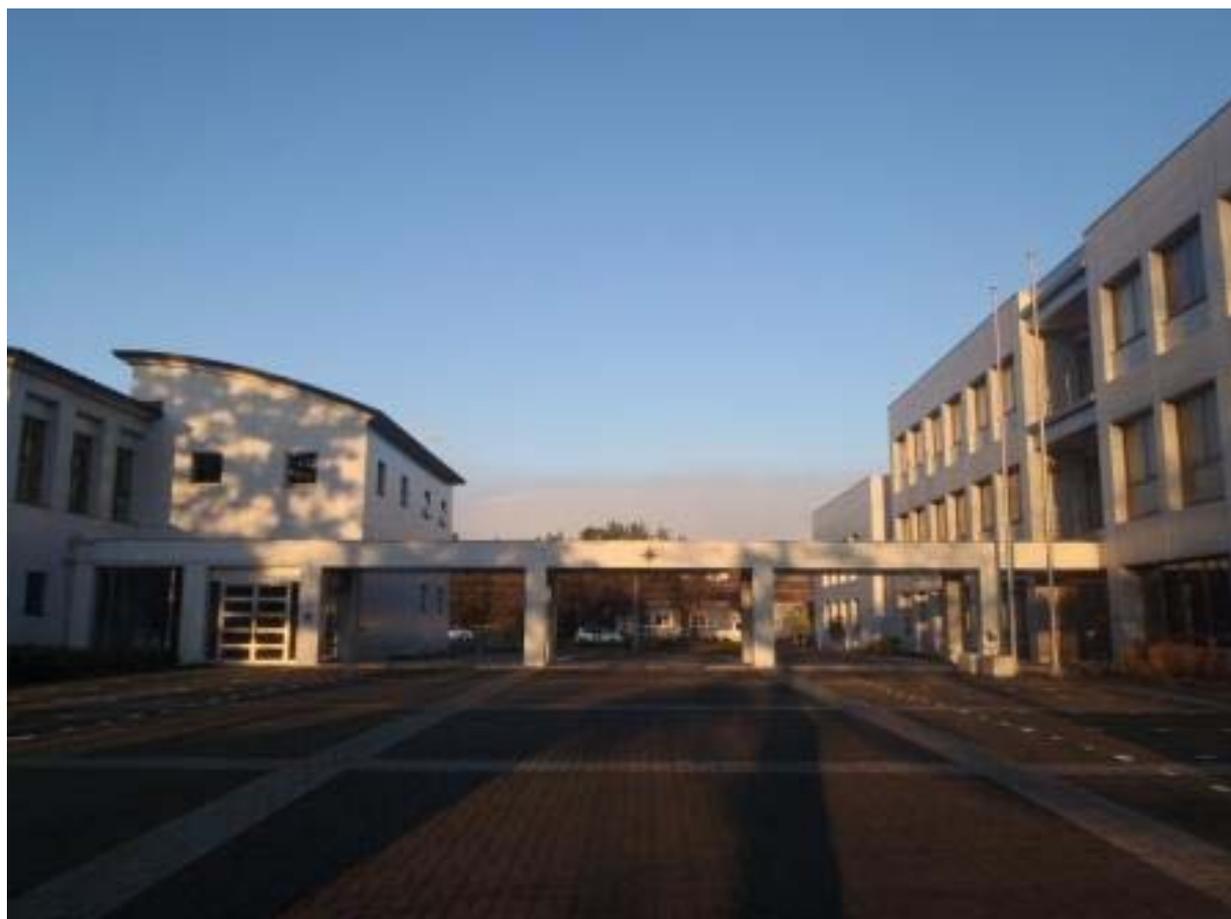
東日本大震災で津波浸水被害を受け、復旧工事を行った海上保安学校宮城分校

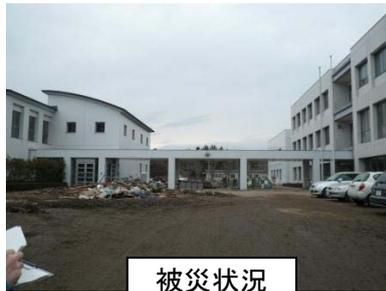
被災状況

校舎では、内外装、建具、設備機器等が破損したほか授業用のヘリコプターやシミュレーション機器等も被害を受けました。空港周辺施設からは自動車等が津波により押し寄せ、敷地内外には多くの漂流物が堆積し、建物の確認を行うにも非常に大変な状況でした。

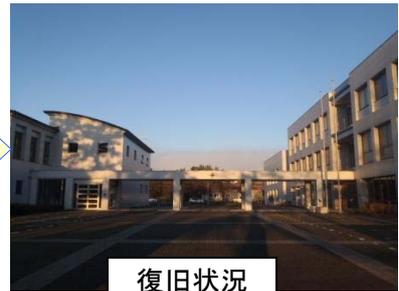
復旧状況

本施設1階の大部分は研修実習室となっており、災害応急対策活動施設としての指定もないことから、大幅な減災対策を施す必要も無いため、今回の復旧工事では研修環境を整える事を目的として現況復旧を行っております。

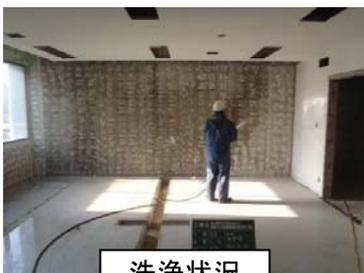
洗浄状況

海水の浸水被害を受けているため脱臭効果も期待し、仕上げ等撤去作業終了後の高圧洗浄及び消毒により衛生面を確保し、その後に乾燥状況を確認した上で仕上げ作業等を行いました。

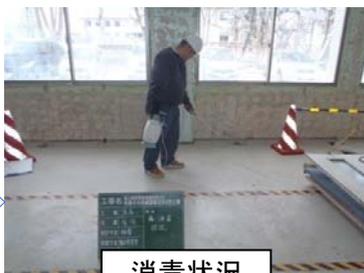
消毒状況

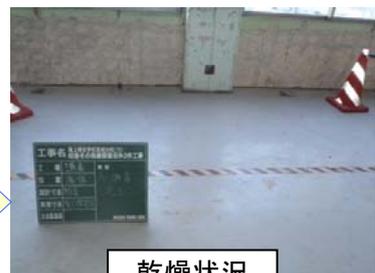
乾燥状況

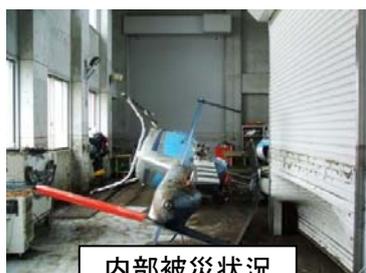
内部被災状況

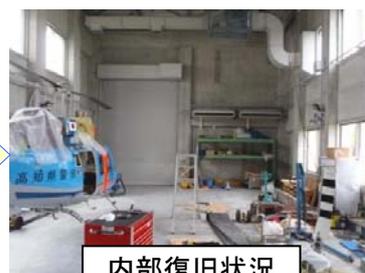
内部復旧状況

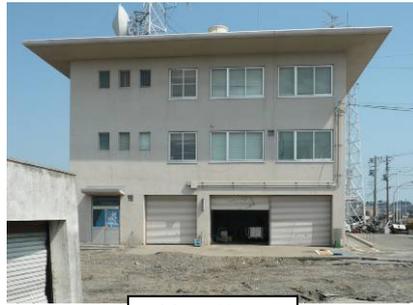
被災状況

本施設も前項で紹介されている海上保安学校宮城分校と同様に津波による浸水被害があった施設です。浸水高さは1階床+約1.7mであり、庁舎では1階の内外装、建具、設備機器等が破損しました。外部では、CB造平屋建の車庫が液状化の影響を受け沈下及び傾斜したほか、自転車置場の屋根、屋外掲示板等が破損し、敷地内の砂利敷きが流失している状況でした

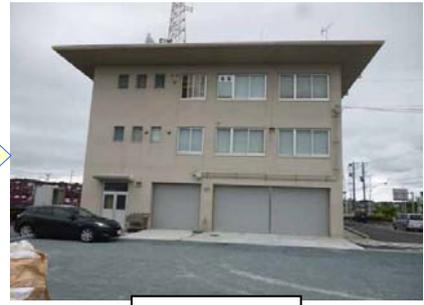
復旧状況

本施設は、災害応急対策活動施設に指定されており、管理官署である海上保安部が被災直後から活動できた施設だったことから、今回の復旧工事では執務環境を整える事を目的として必要最小限の現況復旧を行っております。

本施設も海水の浸水被害を受けていることから、仕上げ等の撤去作業終了後には高圧洗浄及び消毒により衛生面を確保し、その後に乾燥状況を確認した上で仕上げ作業を行いました。

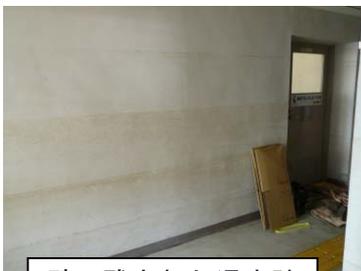
壁に残された浸水跡

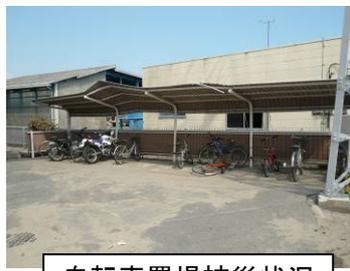
自転車置場被災状況

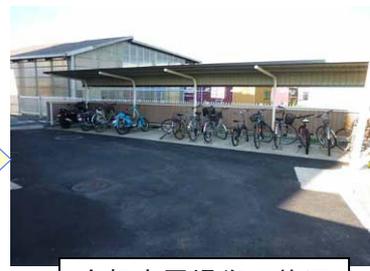
自転車置場復旧状況

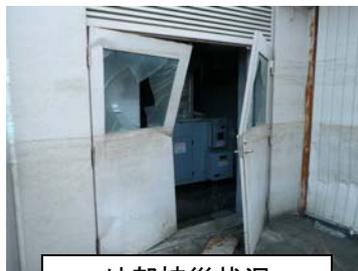
外部被災状況

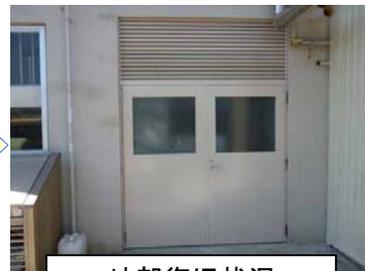
外部復旧状況

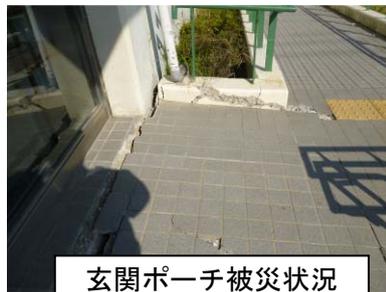
平成17年度に耐震補強工事を行っていたため、躯体、仕上げ、建具等には地震による被害はありませんでした。しかし、周辺地盤が約20cm沈下したことにより、給排水設備等の配管が破断したほか、舗装や囲障等にも多数の損傷が確認されました。

玄関ポーチ被災状況

そのため、今回の復旧工事では地盤沈下により庁舎と庁舎外周部に生じた約20cmの段差を解消する復旧が必要で、庁舎に取り合う損傷した玄関ポーチや囲障等を撤去新設する復旧を行っております。

また、既存囲障及び玄関ポーチを撤去した際に、庁舎基礎及び杭に損傷が生じている事が確認されたため、その補修も行いました。

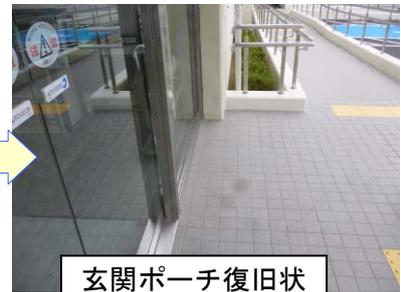
玄関ポーチ復旧状況

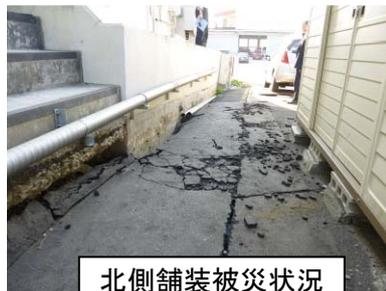
北側舗装被災状況

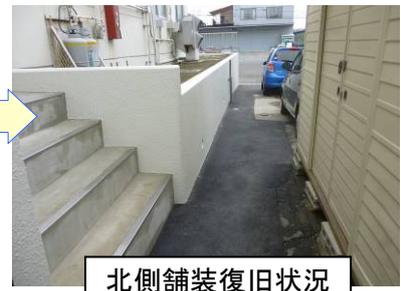
北側舗装復旧状況

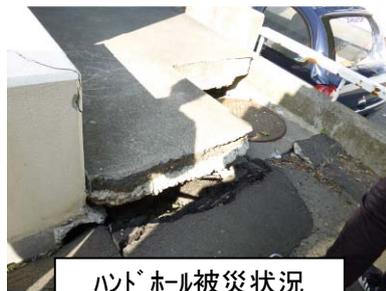
ハンドホール被災状況

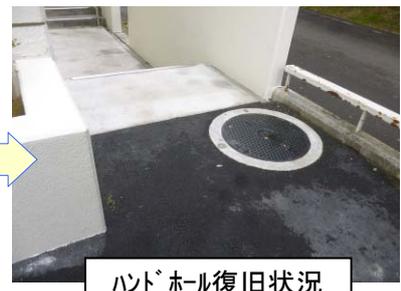
ハンドホール復旧状況

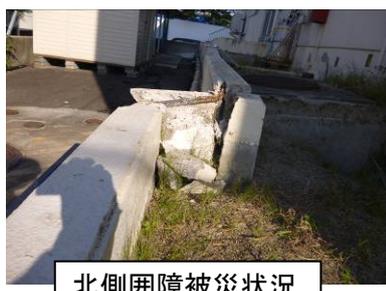
特に、敷地外周の囲障では傾き、破損、沈下が著しく、倒壊が危惧される状況でした。

北側囲障被災状況

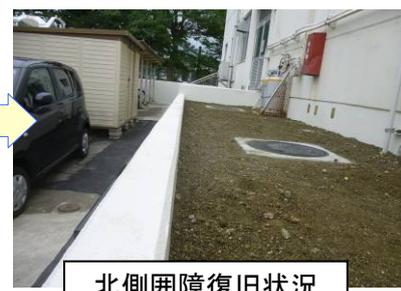
北側囲障復旧状況

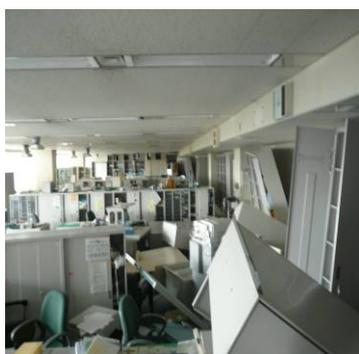
家具の転倒・移動

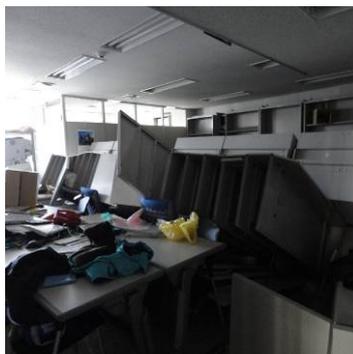
二段式家具の落下と転倒

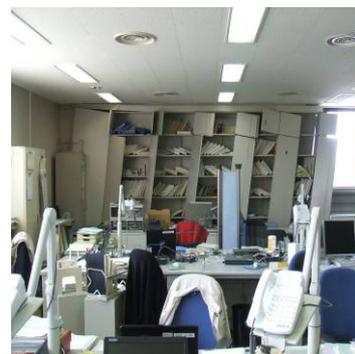
収納物の移動により家具が変形

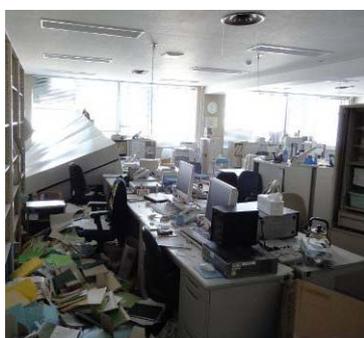
家具の転倒と収納物の散乱

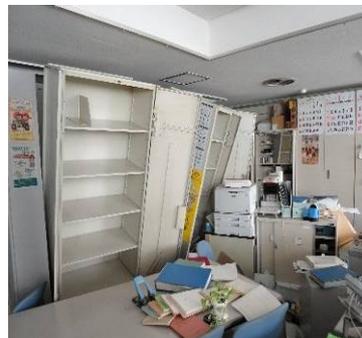
家具の傾斜と移動

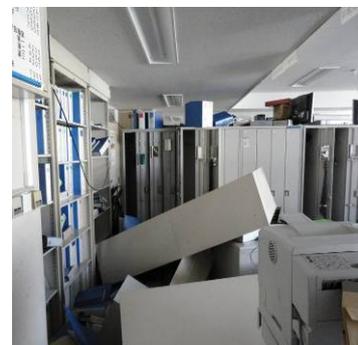
家具の転倒
