# 子吉川 出水概要

平成23年7月

国土交通省 東北地方整備局

秋田河川国道事務所

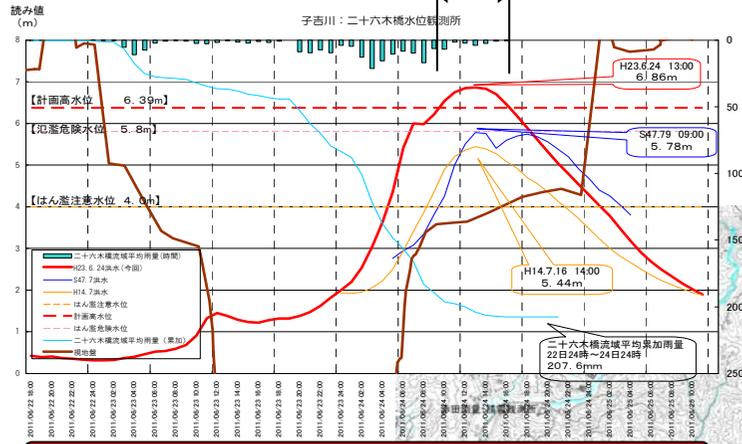
計画高水位超過6時間

**二十六木橋：最高水位6.86m(24日13:00)**

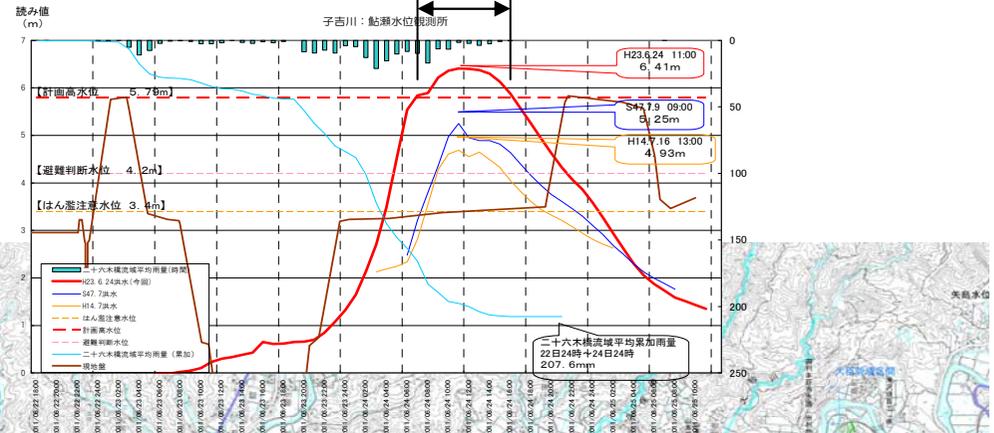
計画高水位超過9時間

**鮎瀬：最高水位6.41m(24日11:00)**

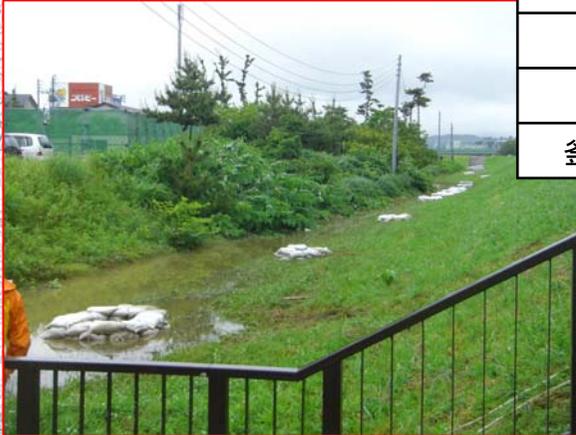
子吉川 右岸 1.0k付近 月輪工

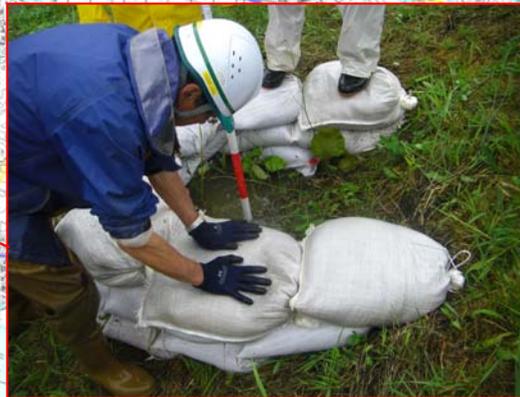
子吉川 右岸 1.0k付近 釜段工

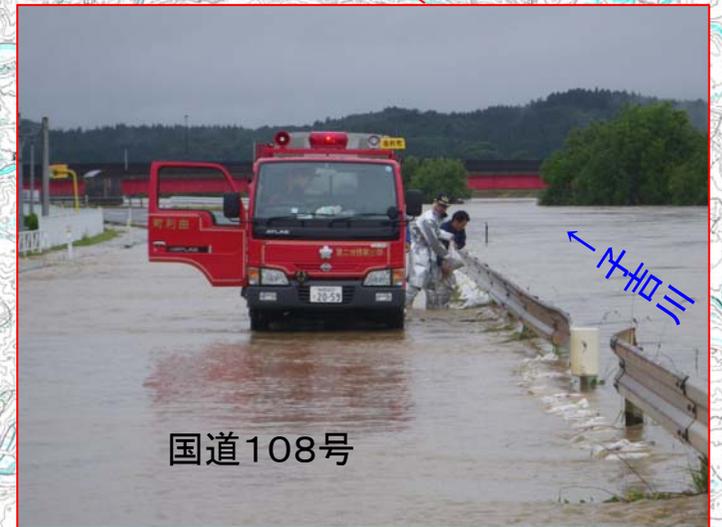
子吉川 左岸 16.4k付近 積み土のう
