〔道路メンテナンス年報〕
秋田の道路メンテナンス概要

平成30年9月
秋田県道路メンテナンス会議

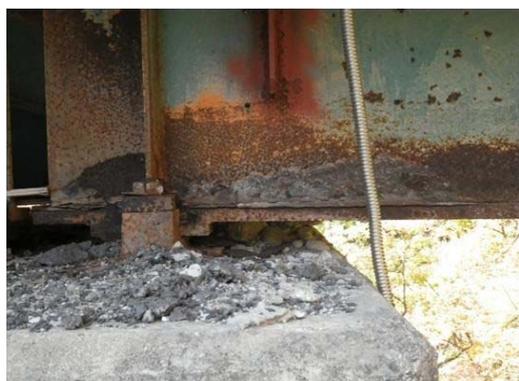
【凍結抑制剤による損傷事例】

写真3-3 主桁桁端部の腐食

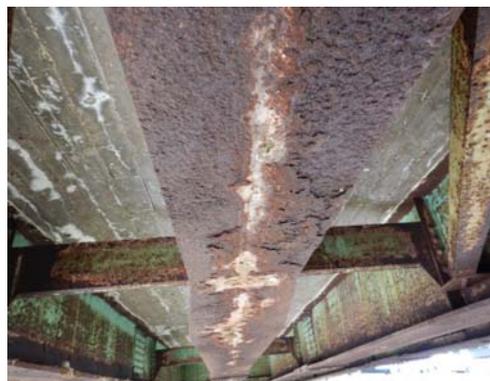
【塩害による損傷事例】

写真3-4 主桁の全般的な腐食

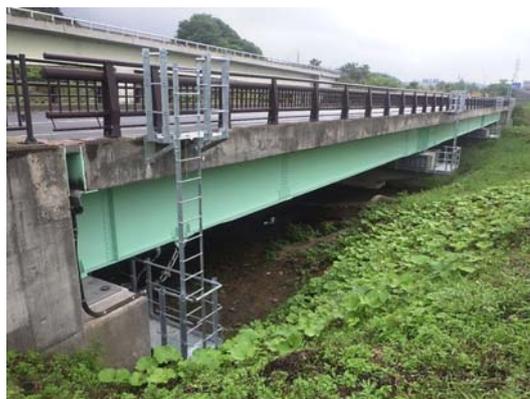
施設名	: 元木山橋
管理者	: 国土交通省 秋田河川国道事務所
路線名	: 国道7号
位置	: 秋田県潟上市
建設年	: 1978年（昭和53年）
主な損傷	: 主桁の腐食・変形・欠損、 支承の腐食

写真4-4 【全景写真】元木山橋

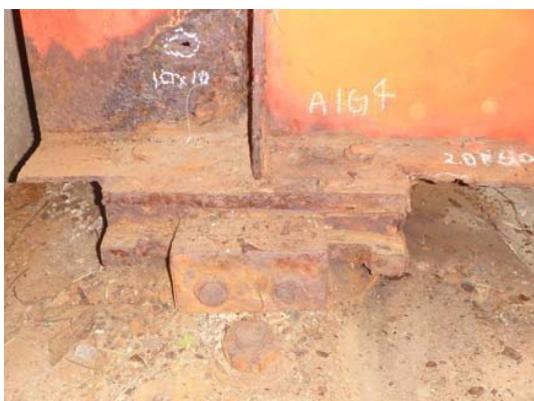
写真4-5 【損傷】
主桁の腐食・変形・欠損、支承の腐食

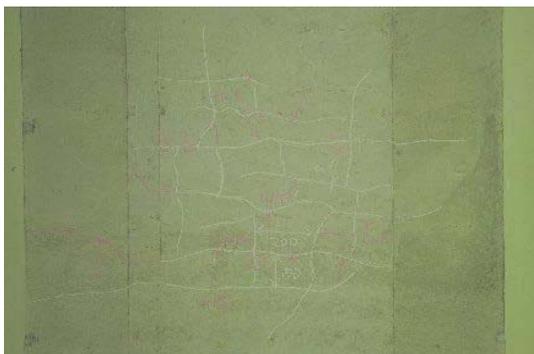
施設名	: 小友こ線橋
管理者	: 国土交通省 能代河川国道事務所
路線名	: 国道7号（琴丘能代道路）
位置	: 秋田県能代市
建設年	: 2005年（平成17年）
主な損傷	: 床版ひびわれ

写真4-8 【損傷】床版ひびわれ

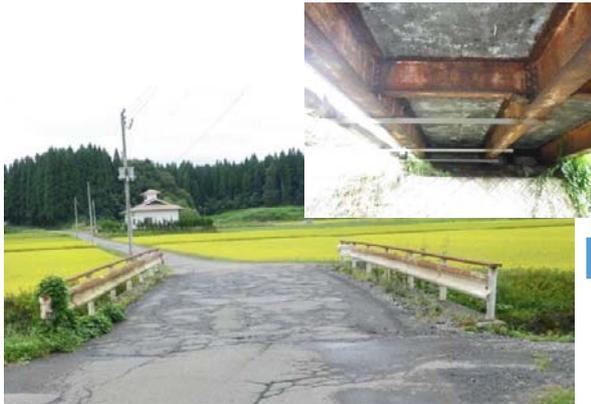
施設名 : 八木橋橋
 管理者 : 大館市
 路線名 : 市道扇田・板戸線
 位置 : 秋田県大館市
 建設年 : 1962年(昭和37年)
 主な損傷 : 床版の剥離・鉄筋露出、うき

写真4-11 【損傷】床版の剥離・鉄筋露出

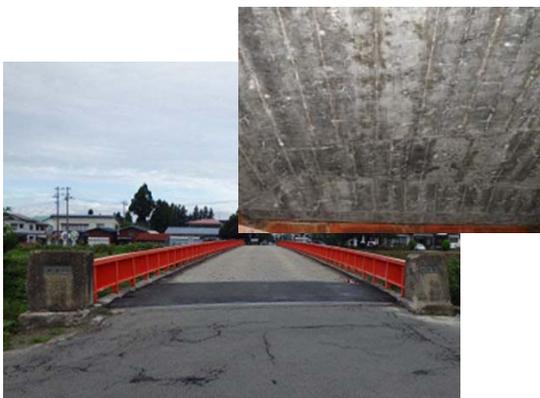
施設名 : 川前橋
 管理者 : 大仙市
 路線名 : 市道戸地谷線
 位置 : 秋田県大仙市
 建設年 : 1969年(昭和44年)
 主な損傷 : 床版ひびわれ、遊離石灰、
 主桁の腐食、防食機能の劣化

写真4-14 【損傷】
 主桁の腐食、防食機能の劣化、
 床版ひびわれ

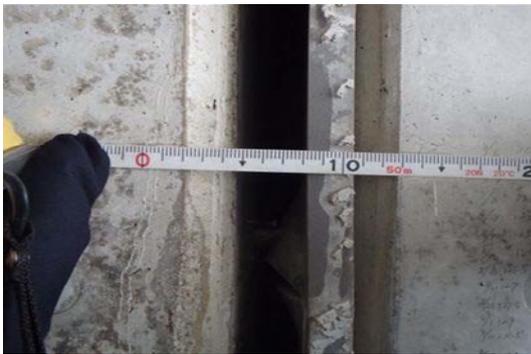
施設名：須川12ボックスカルバート
 管理者：国土交通省
 湯沢河川国道事務所
 路線名：国道13号（湯沢横手道路）
 位置：秋田県湯沢市
 建設年：2000年（平成12年）
 主な損傷：沈下・移動・傾斜

写真4-17 【損傷】
 沈下による目地部の開き

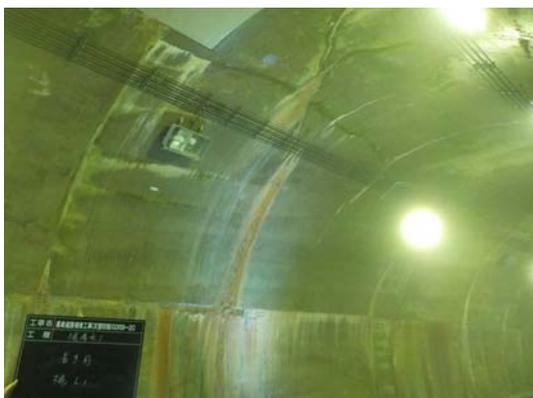
施設名：大森山トンネル
 管理者：秋田県
 路線名：国道397号
 位置：秋田県雄勝郡東成瀬村
 建設年：1976年（昭和51年）
 主な損傷：漏水

写真4-20 【損傷】覆工の漏水

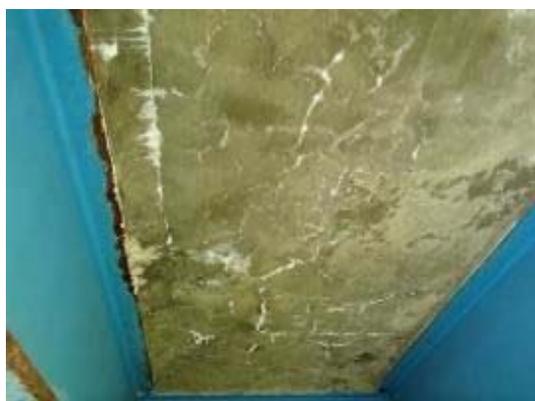
施設名	: 根子橋
管理者	: 北秋田市
路線名	: 市道根子線
位置	: 秋田県北秋田市
建設年	: 1975年(昭和50年)
主な損傷	: 床版ひびわれ

写真4-23 【損傷】床版ひびわれ
