【防災情報】（記者発表）東北地方整備局地震災害情報（第13報）

国土交通省東北地方整備局は、平成23年3月11日14時46分に三陸沖を震源とする地震が発生したため、災害対策本部(非常体制)を設置しました。
東北地方整備局管内の対応状況は次のとおりです。

東北地方太平洋沖地震による道路被害状況等について 平成23年3月12日(土) 15時00分 現在

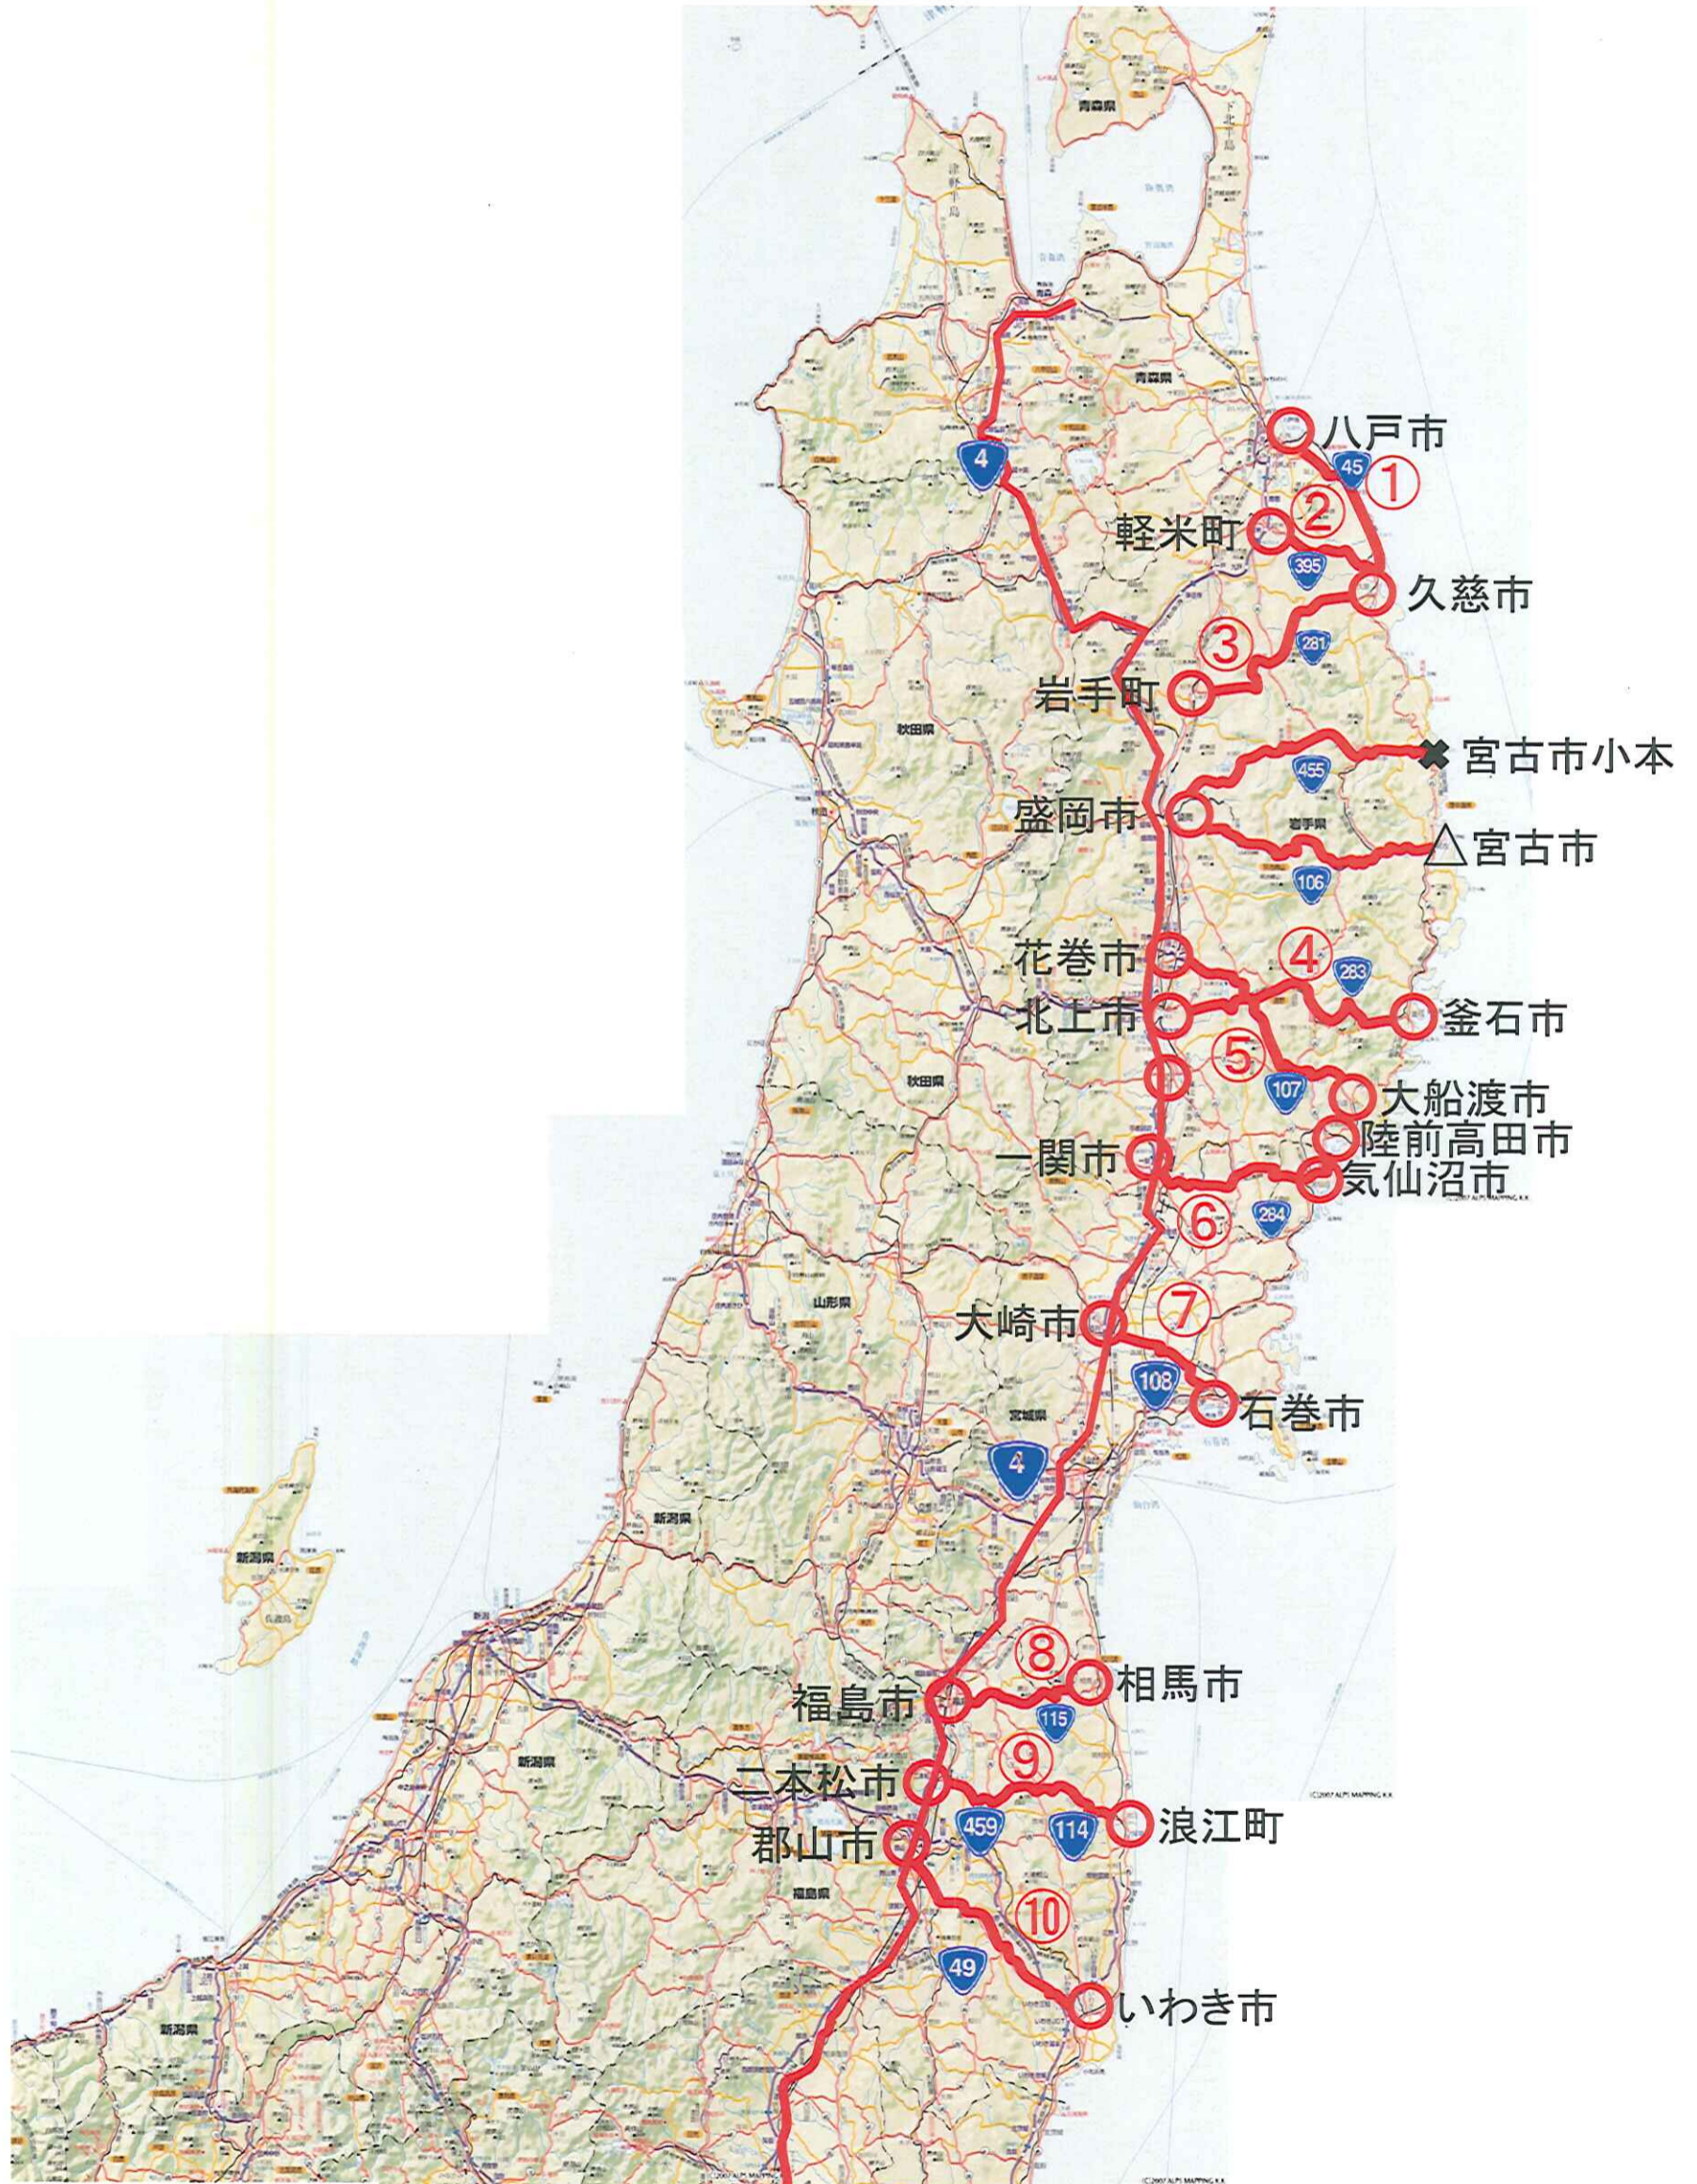
国道4号から各路線経由で目的都市への啓開状況の確認結果

路線	出発都市 ~ 目的都市	迂回状況等	確認結果	備考
①	国道45号	八戸 ~ 久慈		通行可	八戸港不可
②	国道395号	軽米 ~ 久慈	八戸道の軽米IC経由	通行可	久慈港不可
③	国道281号	岩手町 ~ 久慈		通行可	久慈港不可
×	国道455号	盛岡 ~ 小本	龍泉洞まで通行可	通行不可	
△	国道106号	盛岡 ~ 宮古	宮古市街未確認	宮古市街地通行不可	宮古港不可
④	国道283号	花巻 ~ 釜石	仙人峠道路(緊急車両通行可)	通行可	釜石港可 ○
⑤	国道107号	北上 ~ 大船渡		通行可	大船渡港不可
⑥	国道284号	一関 ~ 気仙沼	気仙沼経由で陸前高田市アクセス可	緊急車両通行可	気仙沼港不可
⑦	国道108号	大崎 ~ 石巻	石巻河南ICまで	通行可	石巻港不可
⑧	国道115号	福島 ~ 相馬		通行可	相馬港可 ○
⑨	国道459号 国道114号	二本松 ~ 浪江	国道6号まで ※県道経由で原子力発電所アクセス可	通行可	
⑩	国道49号	郡山 ~ 磐城		通行可	小名浜港可 ○

※ 国道4号から各路線経由で目的都市への啓開状況の確認
 ※ 仙台・塩釜港は港○、荷揚げ△
