【防災情報】（記者発表） 仙台河川国道事務所
防災情報（第29報）

国土交通省 東北地方整備局 仙台河川国道事務所
平成23年 3月17日 21時00分発表

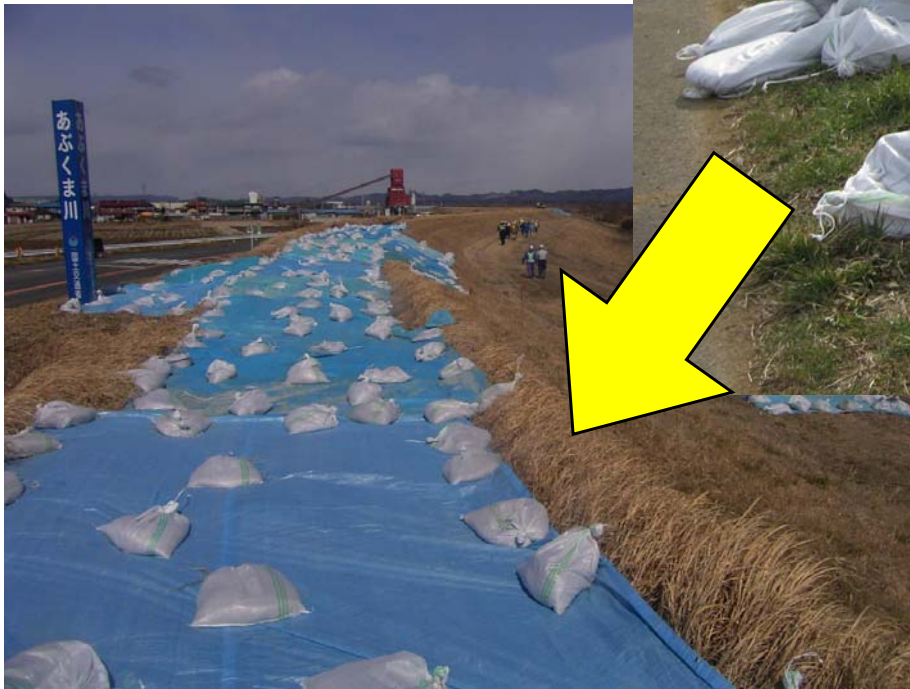
[左岸河口から29.4k付近 丸森町館矢間地先]

製作した土のうでブルーシート張を実施

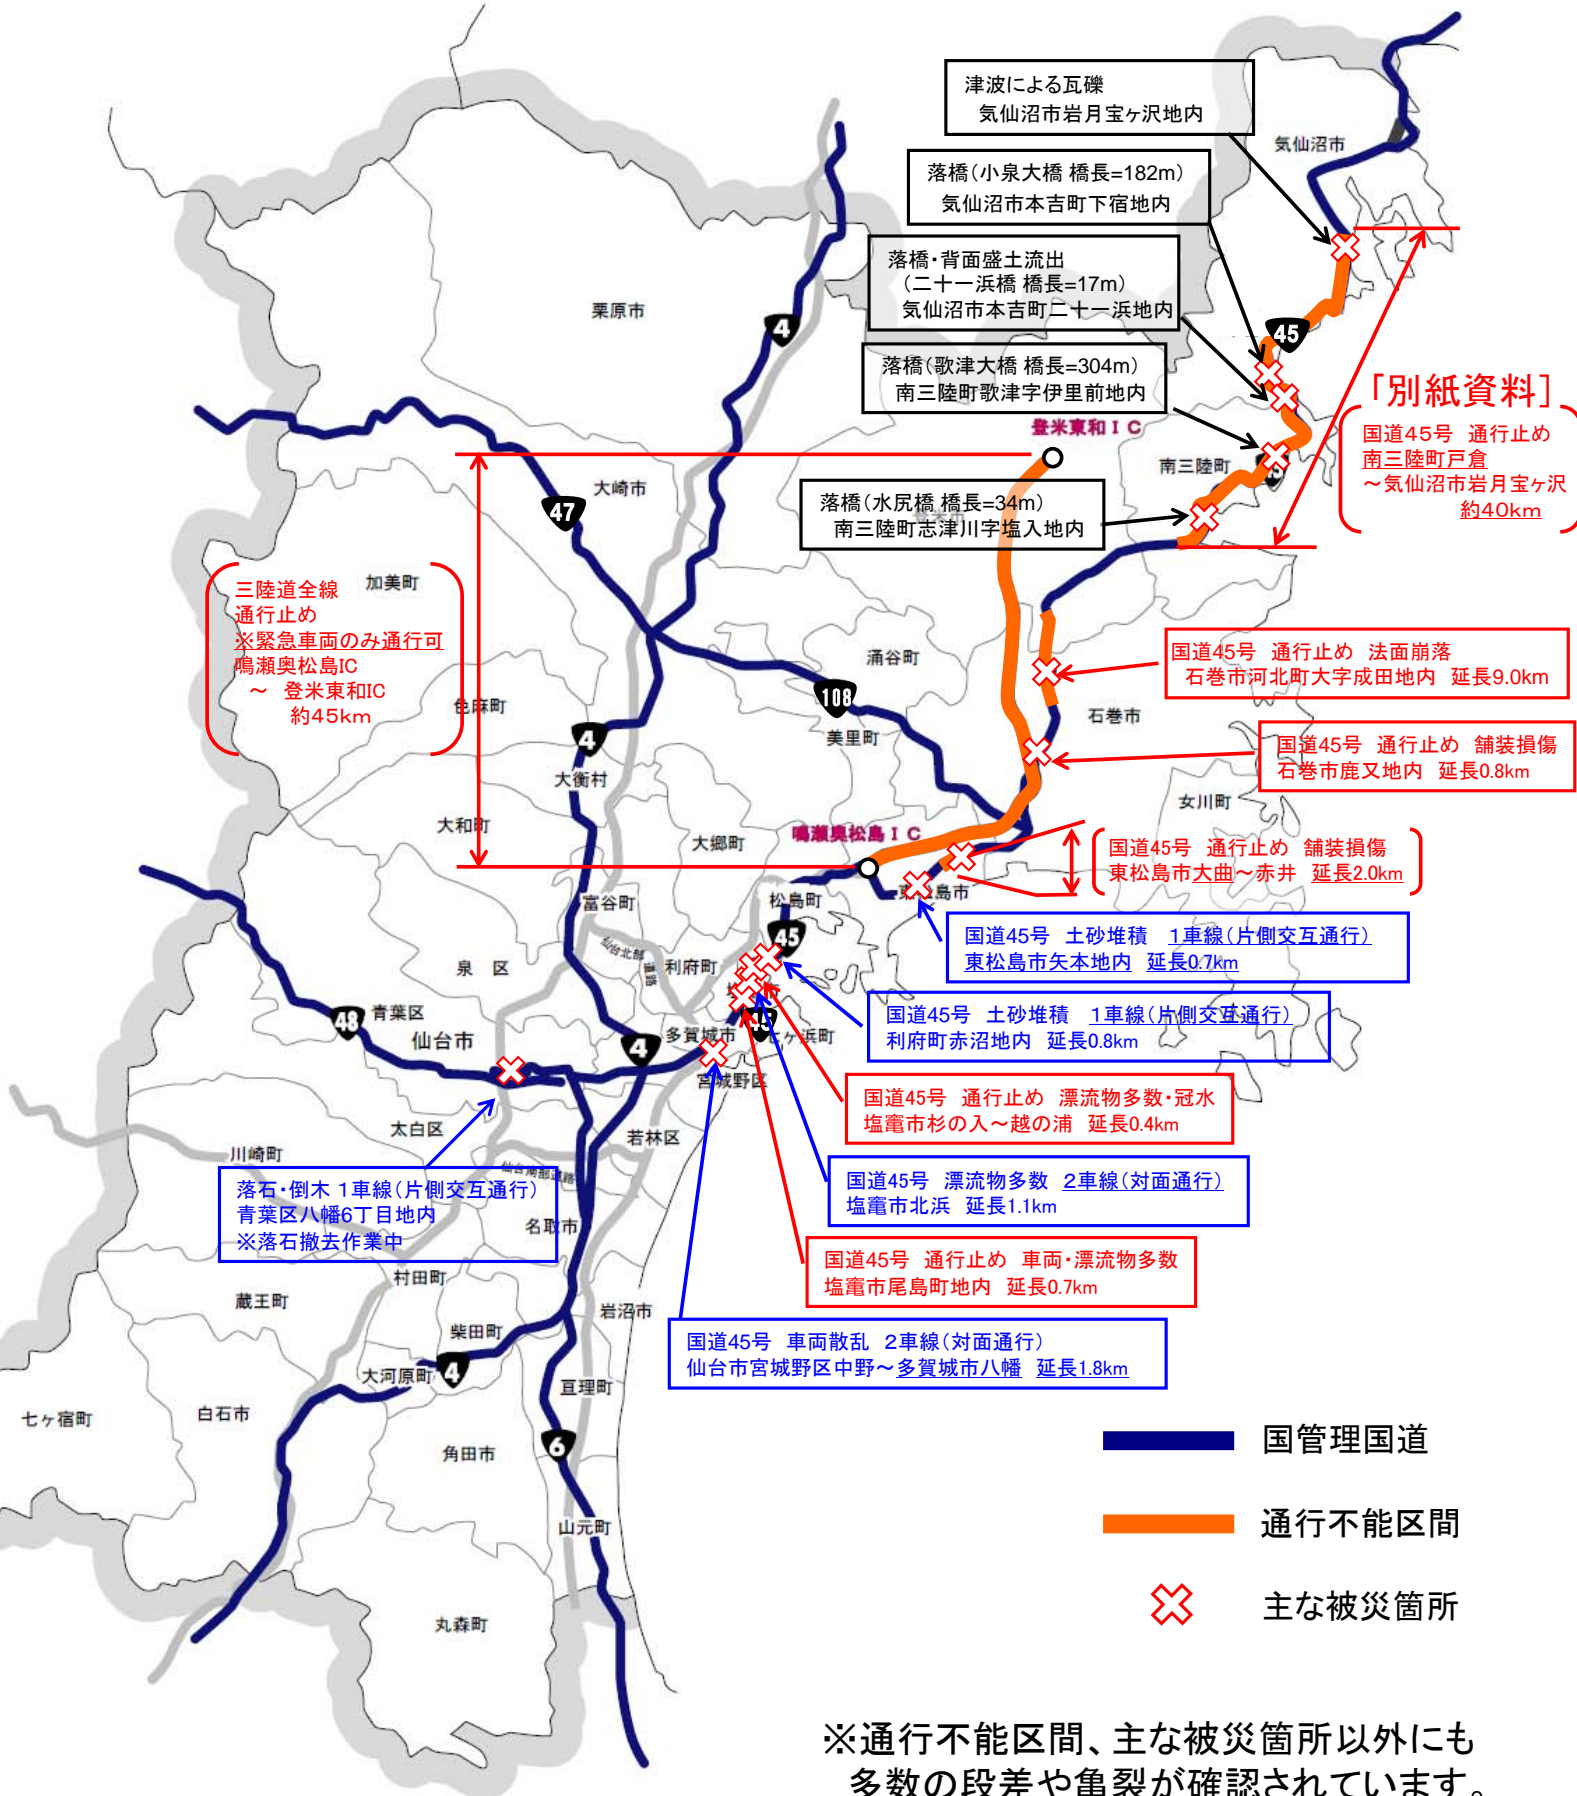
宮城県内 国管理道路 被災状況

※通行不能区間、主な被災箇所以外にも多数の段差や亀裂が確認されています。
