平成23年3月31日21時00分
東北地方整備局

【防災情報】（記者発表）東北地方整備局地震災害情報（第49報）

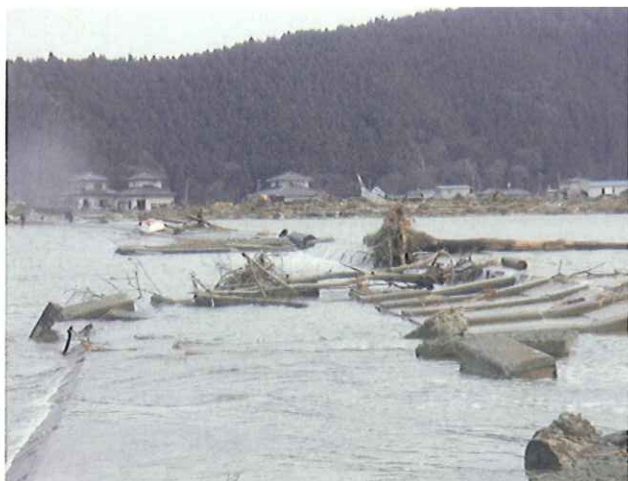
北上川下流右岸 4 km 付近（石巻市針岡）【県道河北・桃生線】

道路兼用河川堤防の流出

- ①北上川下流右岸 4 km 付近（石巻市針岡）
 - 【県道河北・桃生線】
 - ・ 14日にW=4mで開放
 - ・ 地域の要望を受け、26日からW=7.5m拡幅を実施中
- ②北上川下流左岸 0 km 付近（石巻市北上町十三浜）
 - 【国道398号】
 - ・ 3/17に交通開放（W=4m、緊急車両のみ）
 - ・ 堤防盛土に合わせて拡幅を実施中
- ③阿武隈川右岸 3.2 km 付近（丸森町小斉）
 - 【丸森町道】
 - ・ 3/21 開放
- ④阿武隈川下流右岸 2.2 km 付近（角田市坂津田）
 - 【主要地方道丸森柴田線】
 - ・ 3/31 開放
- ⑤江合川左岸 2.7 km 付近（大崎市古川湊尻）
 - 【市道淵尻堤防線、市道三ツ江線】
 - ・ 3/31 20:00道路管理者引き渡し済

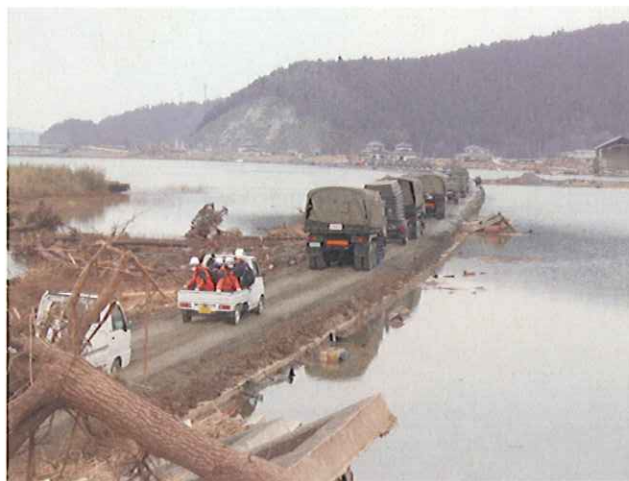
幅員 4 m での供用（3月22日）
