三春ダムからの油流出事故について (第2報(終報))

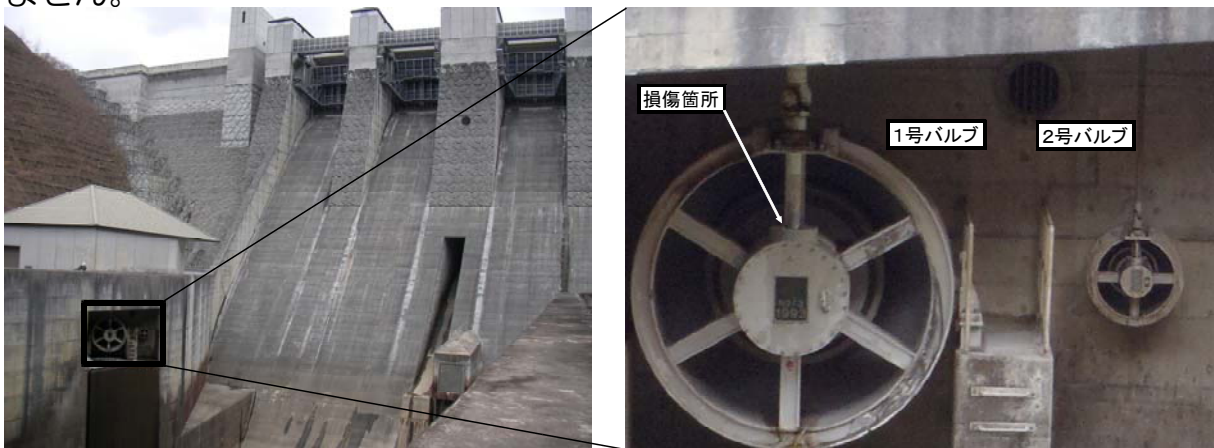
2月24日に発見された三春ダムの放流設備の油漏れについて、詳しい原因を調査した結果、放流設備(1号バルブ)の一部に損傷が確認されました。(写真)この損傷箇所から水が混入し、放流設備の操作時に潤滑油が流出したものです。

放流設備写真(全景)

放流設備写真(拡大)

三春ダムではこの事故を受け、損傷箇所の緊急補修工事を実施しており、4月中旬に完了する見込みです。
