平成23年4月3日20時00分
東北地方整備局

【防災情報】（記者発表）東北地方整備局地震災害情報（第52報）

東北地方太平洋沖地震 直轄河川関係 被災状況

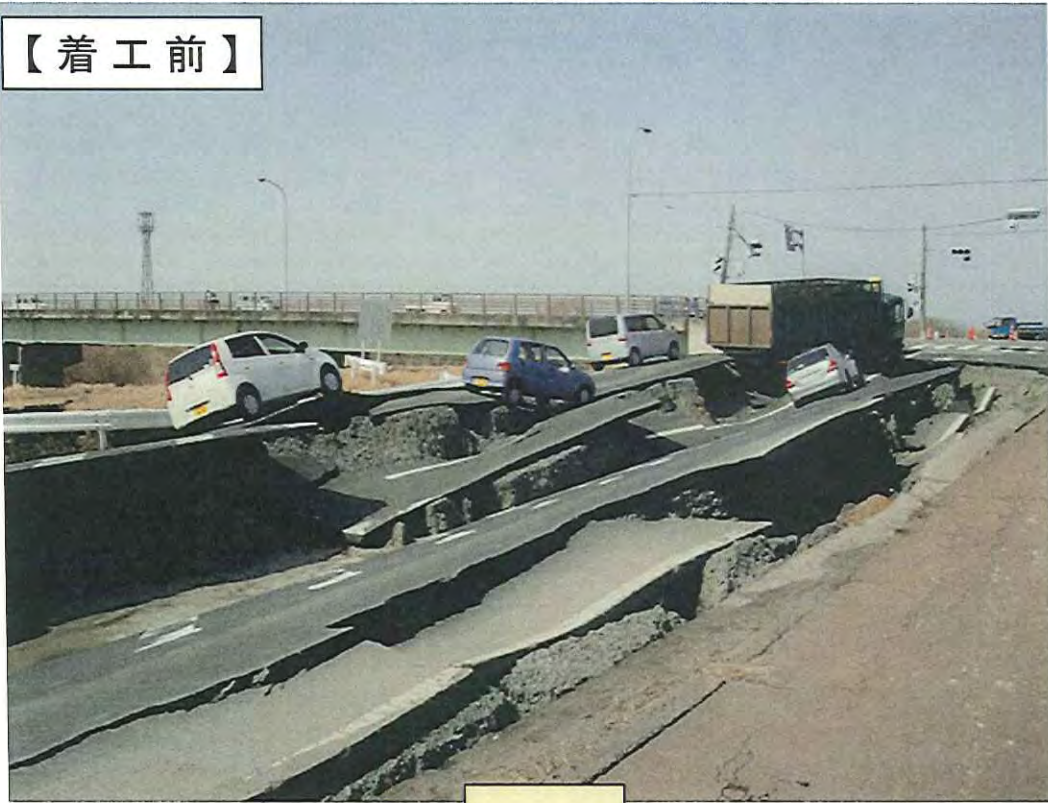
【着工前】

大規模に被災した河川堤防の緊急復旧

大崎市古川渚尻地区状況
