平成23年4月9日16時00分
東北地方整備局

【防災情報】（記者発表）東北地方整備局地震災害情報（第62報）

大規模被災堤防の緊急復旧完成箇所

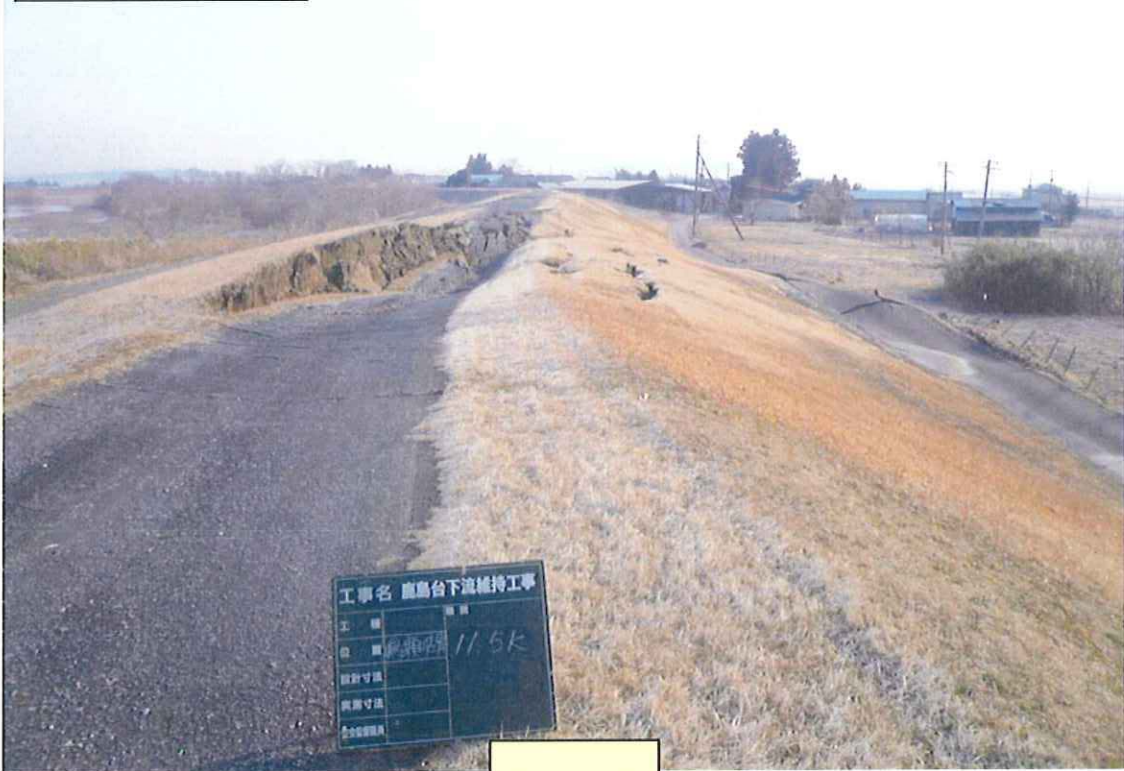
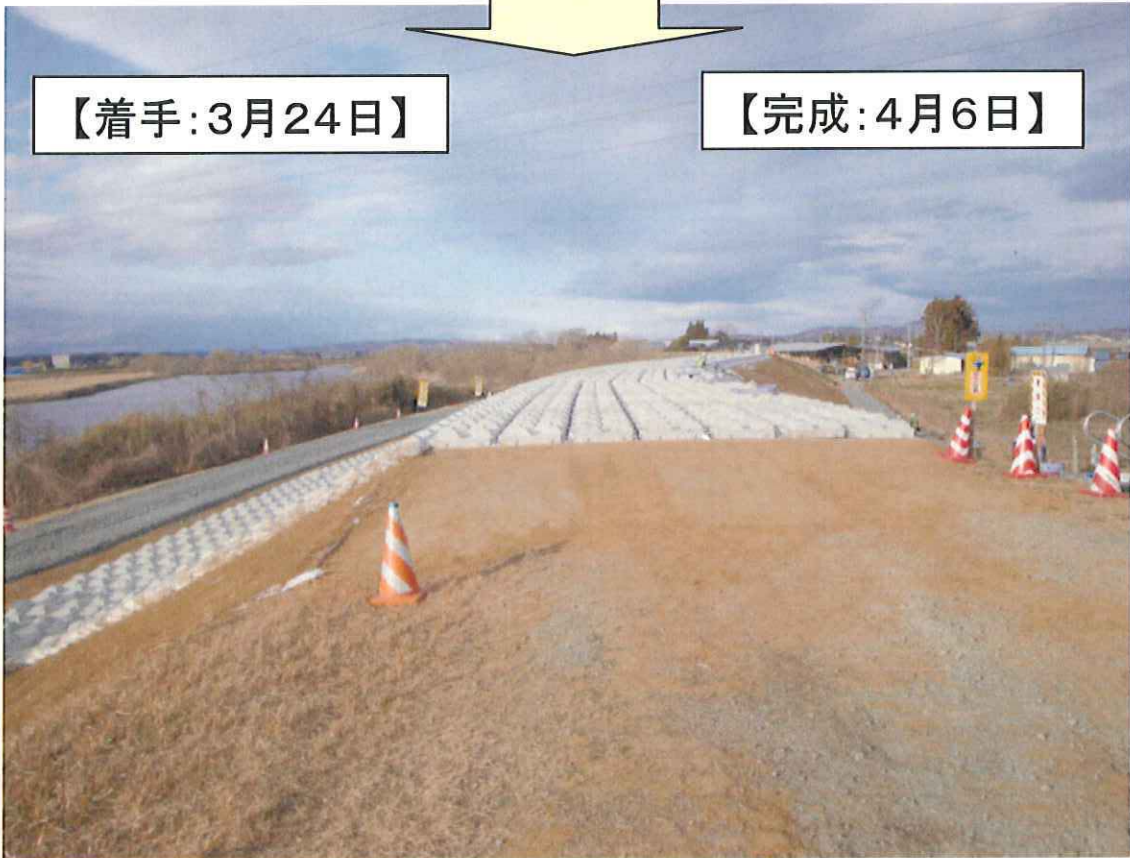
鳴瀬川(美里町砂山地区)

【被災状況】

【着手:3月24日】

【完成:4月6日】

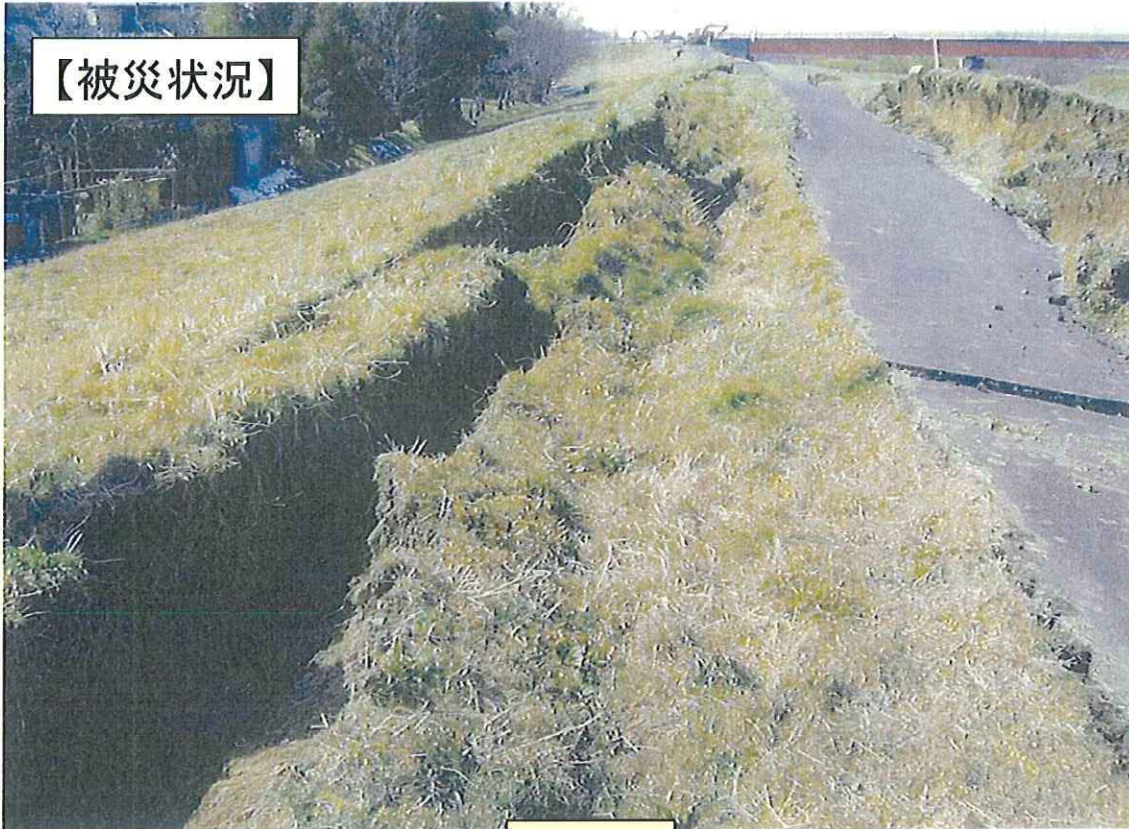
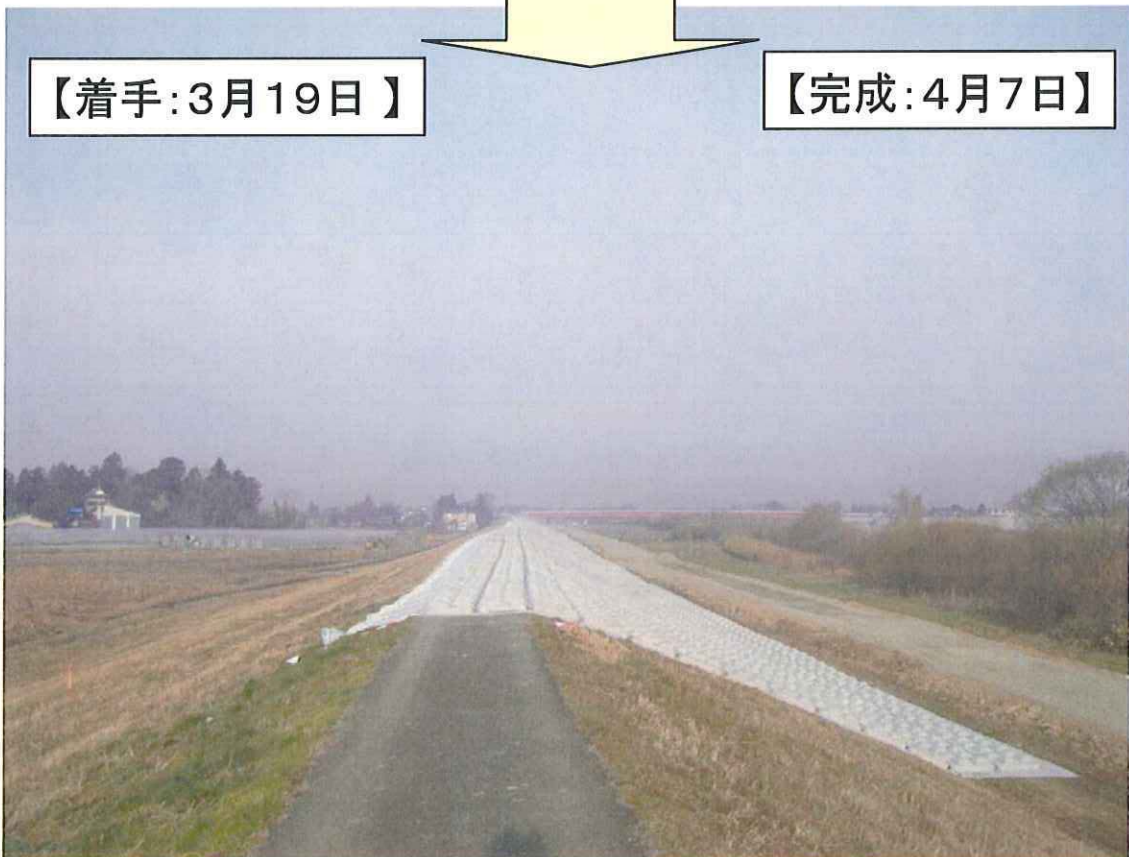
江合川(涌谷町桜町地区)

【被災状況】

【着手:3月19日】

【完成:4月7日】

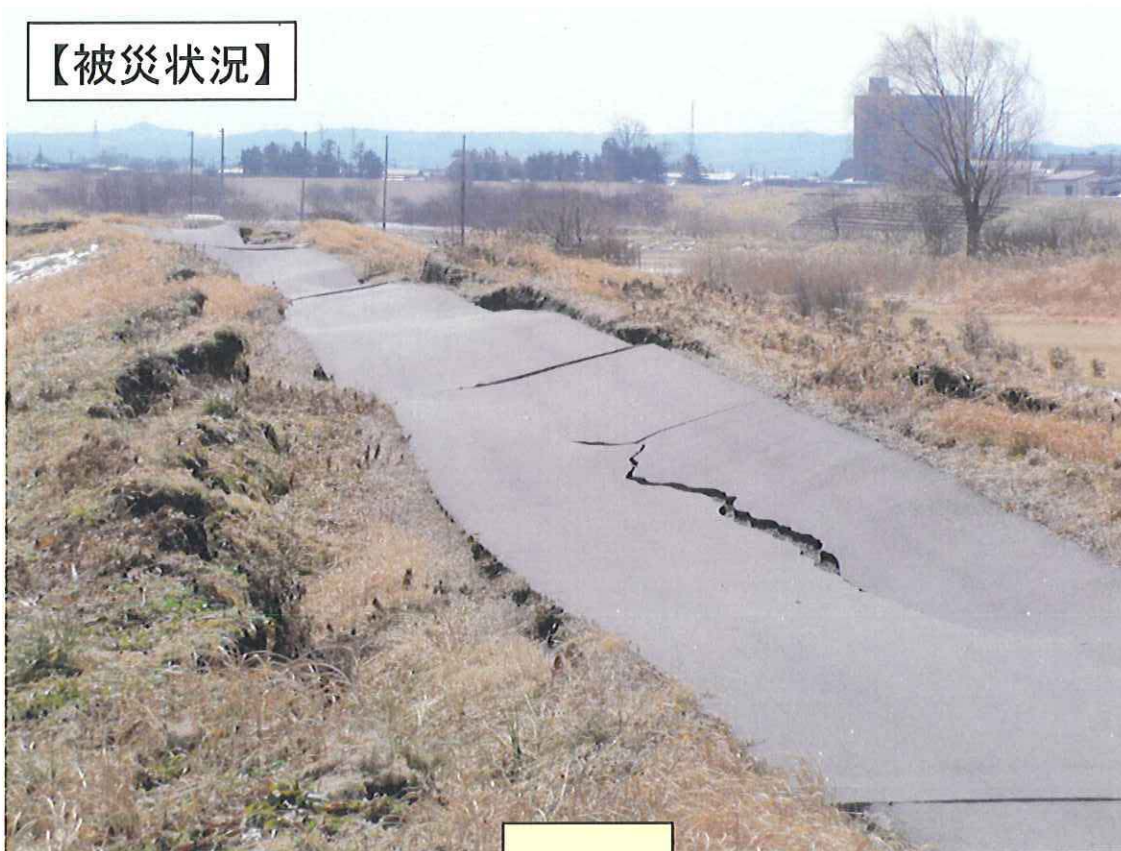
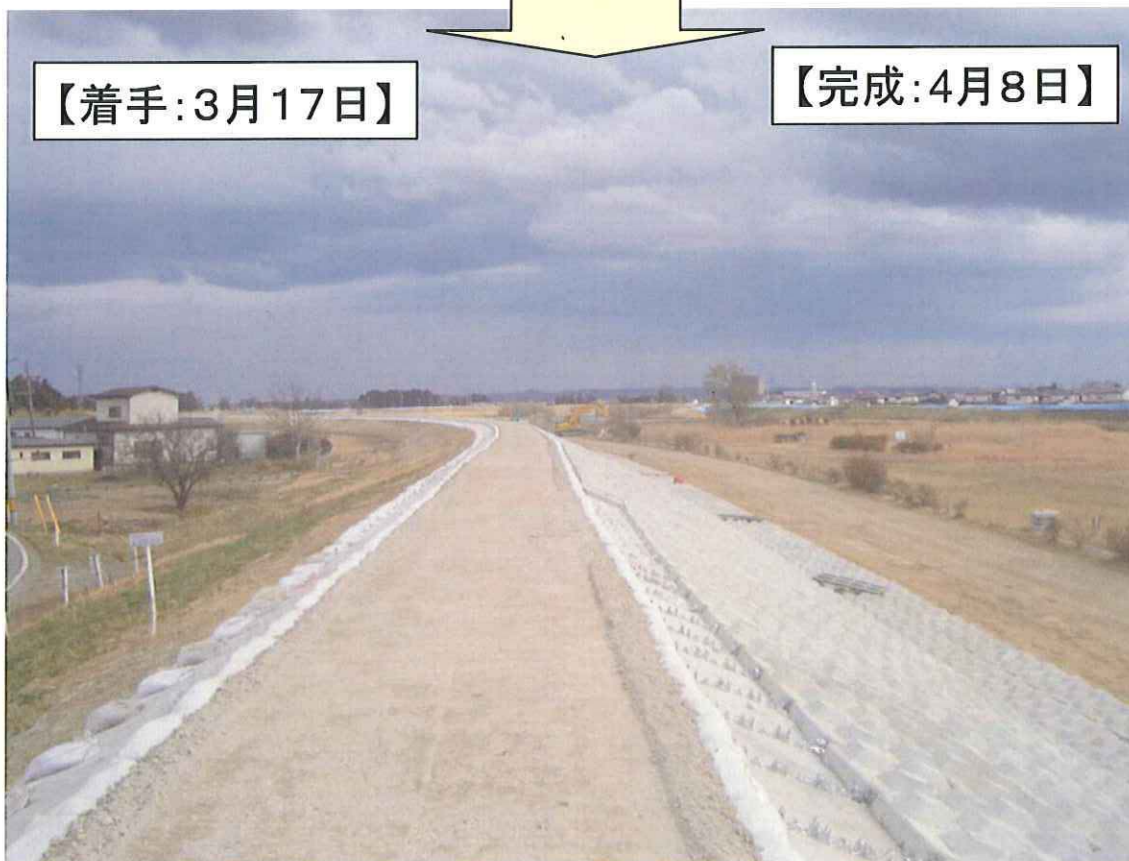
江合川(大崎市古川湍尻地区)

【被災状況】

【着手:3月17日】

【完成:4月8日】
