平成23年4月12日16時30分
東北地方整備局

【防災情報】（記者発表）東北地方整備局地震災害情報（第65報）

大規模被災堤防の緊急復旧完成箇所

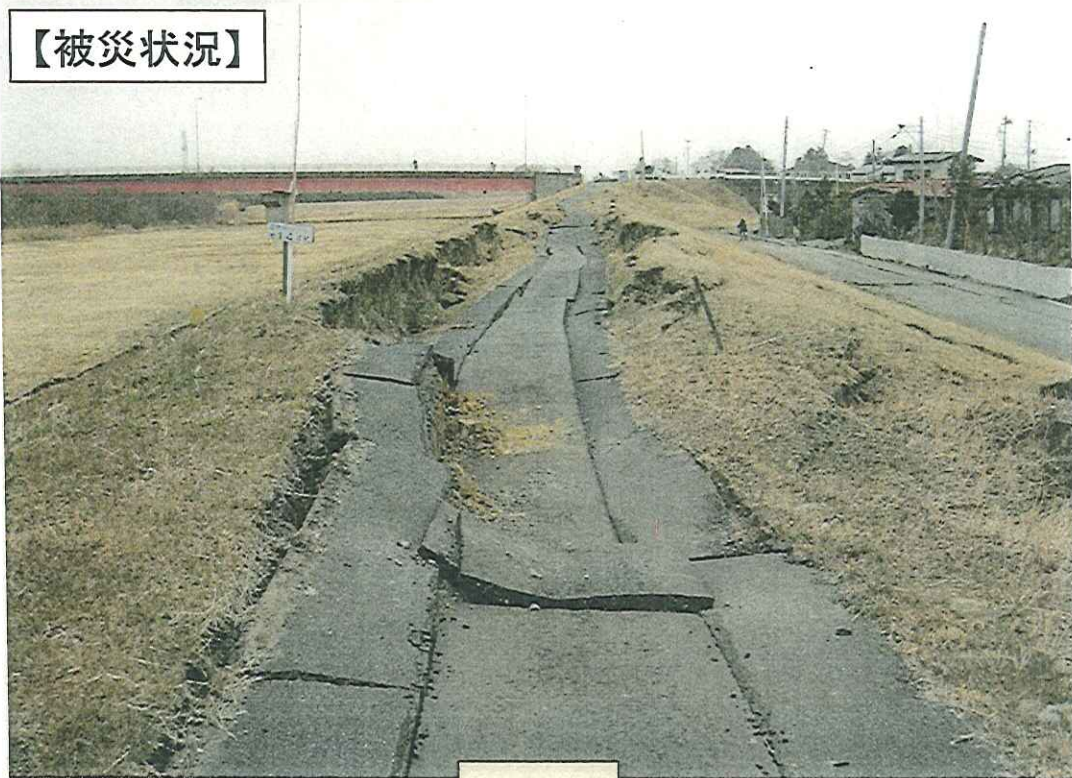
江合川(涌谷町上谷地地区)

【被災状況】

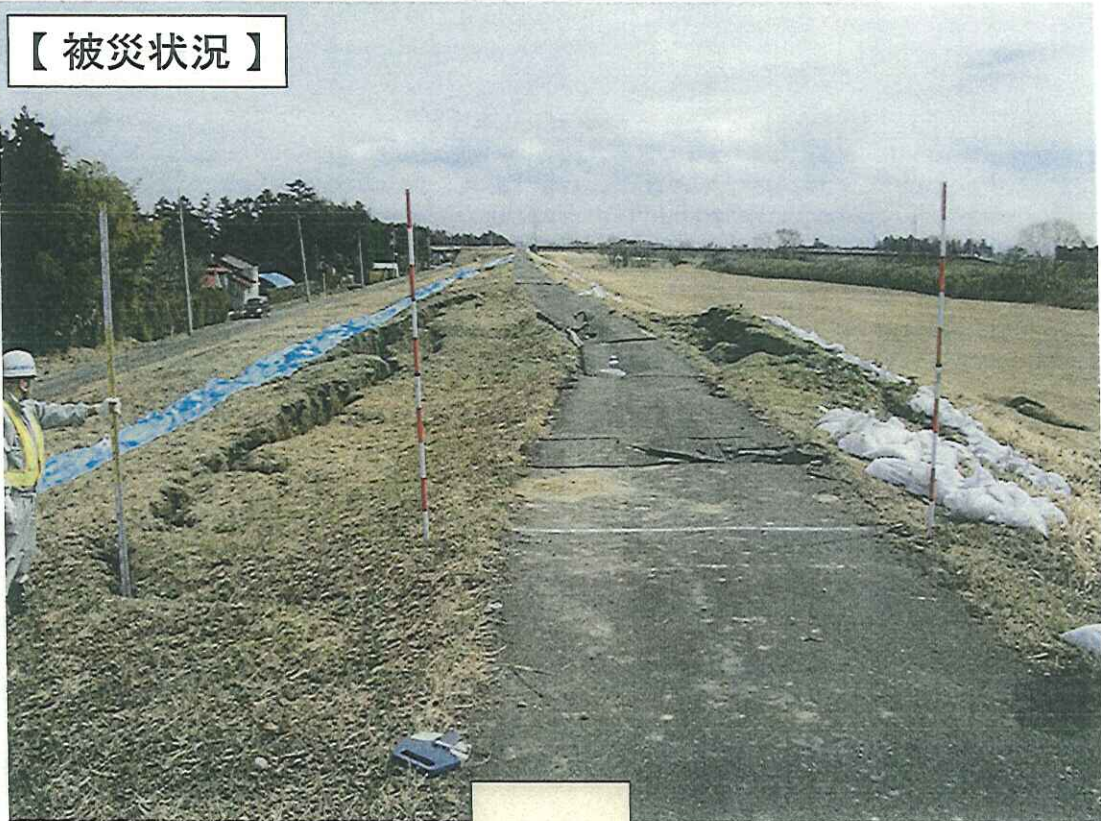
江合川(美里町平針上流地区)

【被災状況】
