国土交通省 東北地方整備局 仙台河川国道事務所
平成23年 9月23日 11時10分発表

大雨による防災情報（第36報）（終報）

堤防法面崩れ箇所への応急復旧完了

漏水箇所への応急復旧完了

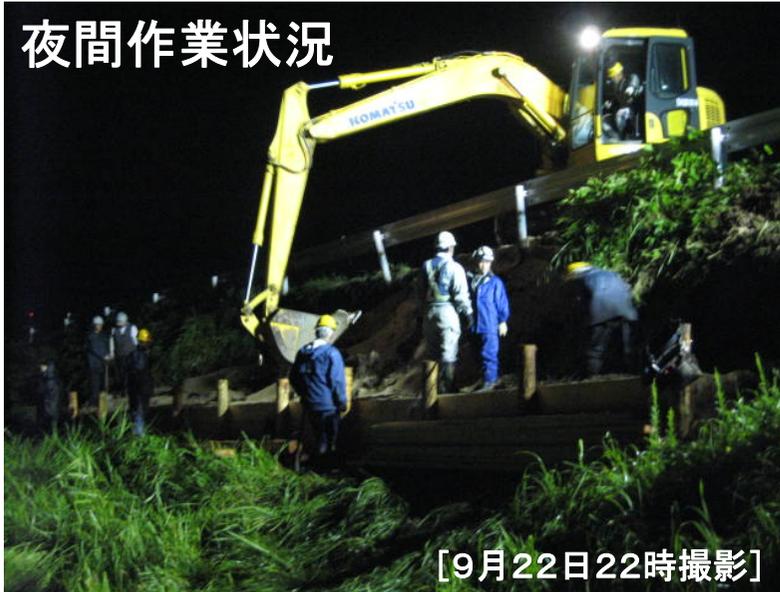
①堤防法面崩れ

〔角田市小坂字下坂地先（阿武隈川左岸の河口から17.4km付近）〕
延長約20m、法長約3m

夜間作業状況

※ブルーシート等による応急復旧作業は完了しました。（別紙参照）

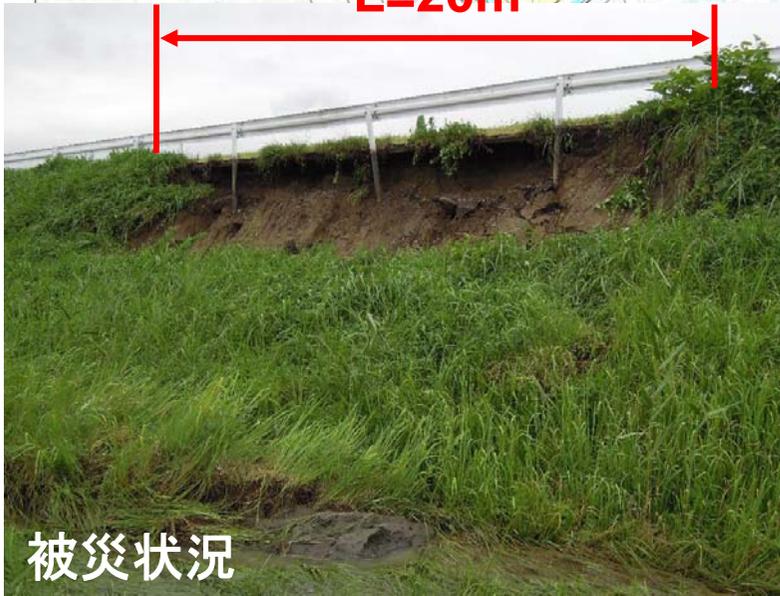
被災状況

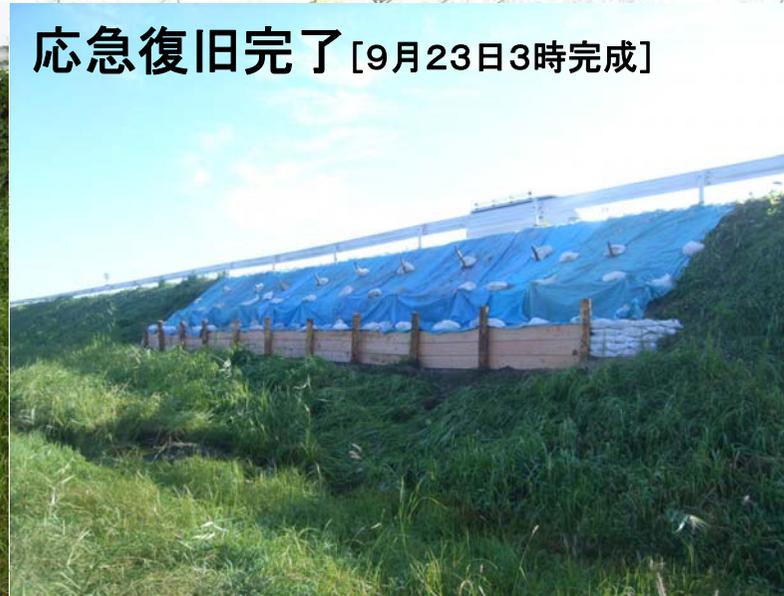
L=20m

応急復旧完了 [9月23日3時完成]

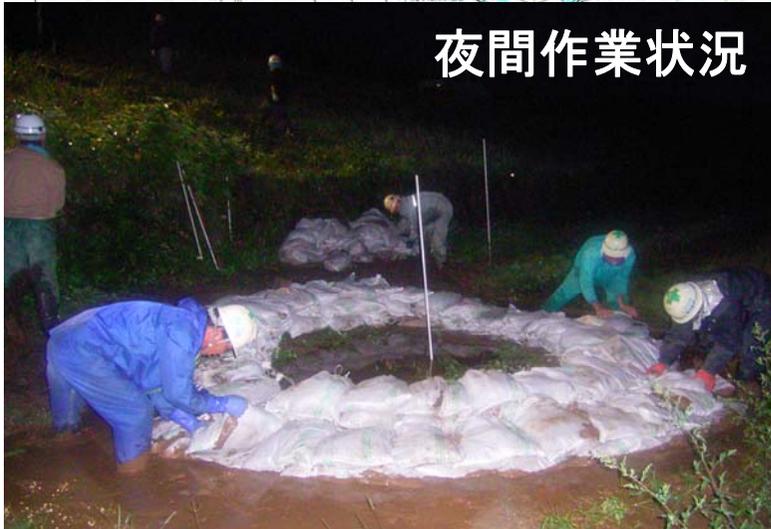
②漏水〔丸森町館矢間館山字長内地先（阿武隈川左岸の河口から36.4km付近）〕

夜間作業状況

※漏水防止のため、土のう等による釜段工設置は完了しました。（別紙参照）
