# 一般国道45号 越喜来交差点改良

- 急な下り坂の下方に位置する交差点において事故が多発。
- 道路線形や地形状況から事故要因を特定し、適合した対策を講じることにより、交通事故の減少を図った。

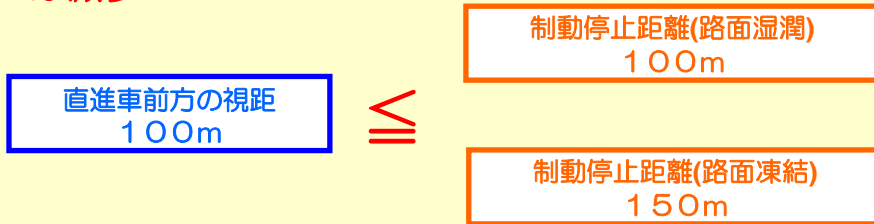
- 直進交通の障害が解消され、追突事故等の危険性が減少

※ 走行速度60km/h、下り勾配6%として算定

右折待ちの停止車両と直進車両の分離が図られ、追突事故等を回避

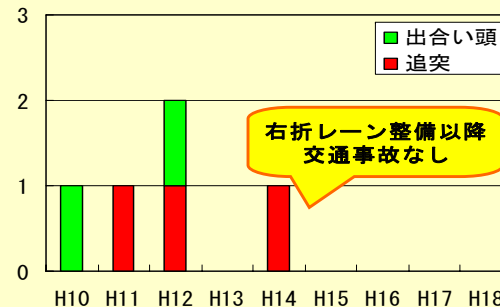
右折車関連事故の発生状況 (H10-18)

- 交通事故件数の減少

※ H18の事故件数はH18. 10月末現在

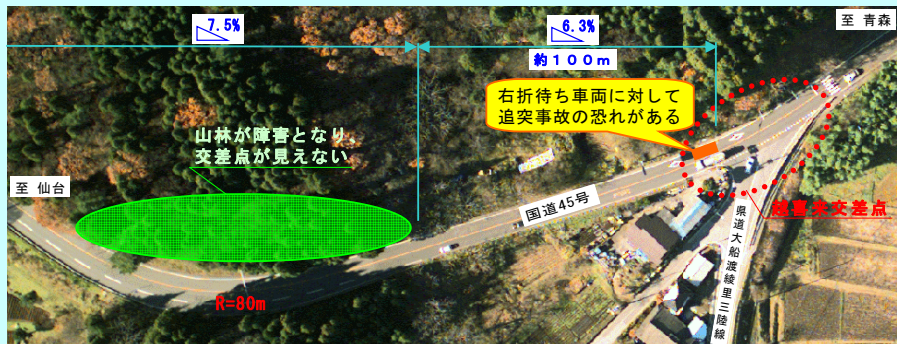
右折車関連事故の状況 (H10-14)

- 交差点付近の道路状況は、6%以上の縦断勾配かつR=80mの急カーブ区間である。
- カーブと交差点が比較的近接していることから見通しが悪く、右折待ち車両の発見が遅れる。
- 急な下り坂を走行し、車速が高い条件下では、制動停止距離に対応した視距が不足し交差点内事故の危険性が高い。
- 右折車関連の事故件数は、5件/5年(H10-H14)となっている。

※H14の事故件数は、H14. 10月末までの値
