# 一般国道13号 新庄市山屋交差点

対策時期：H17.8  
事務所名：山形河川国道事務所

## 交差道路に流出入する車輛との出合い頭事故等多発

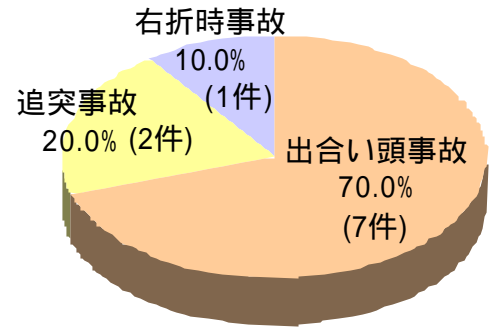
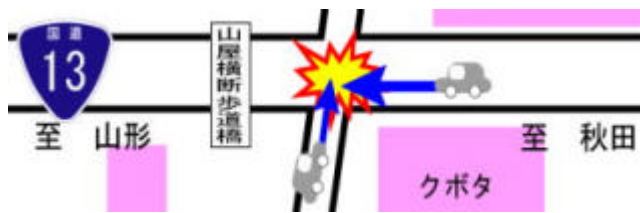
- ・当該交差点では、**交差道路に流出入する車輛と、国道を走行している車輛との出合い頭事故等多発。**

対策前に多く発生している事故の状況

H11～15年の発生事故の割合

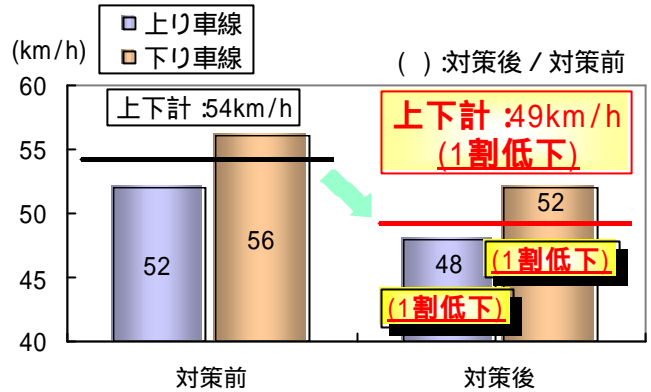
国道走行車輛の平均走行速度の変化  
調査日：対策前；H17/7/8,7/13 対策後；H17/8/5

- ・デンジャーゾーン舗装の実施により、国道を走行する車輛の平均走行速度は、**上下計で対策前の54km/hから対策後は49km/hと約1割低下**。
- ・上り下り別では、上り車線では**対策前の52km/hから対策後は48km/hに**、下り車線では**対策前の56km/hから対策後は52km/hに**、**いずれも約1割低下**。

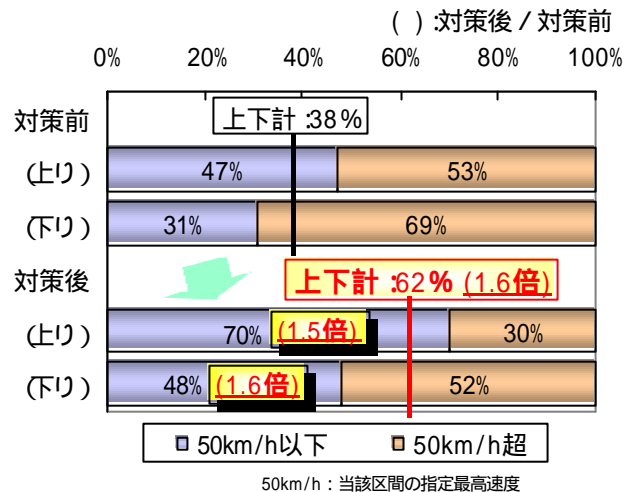
国道走行車輛の指定最高速度遵守超過割合の変化  
調査日：対策前；H17/7/8,7/13 対策後；H17/8/5

- ・デンジャーゾーン舗装の実施により、当該区間の指定最高速度(50km/h)を遵守する車輛の割合は、**上下計で対策前の38%から対策後は62%と約1.6倍に増加**。
- ・上り下り別では、上り車線では**対策前の47%から対策後は70%と約1.5倍に増加**、下り車線では**対策前の31%から対策後は48%と約1.6倍に増加**。

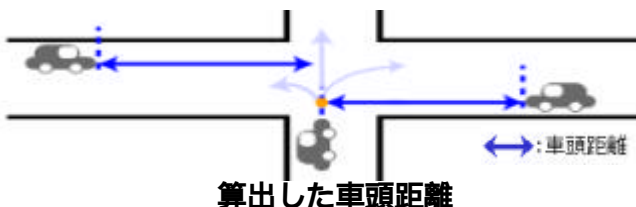
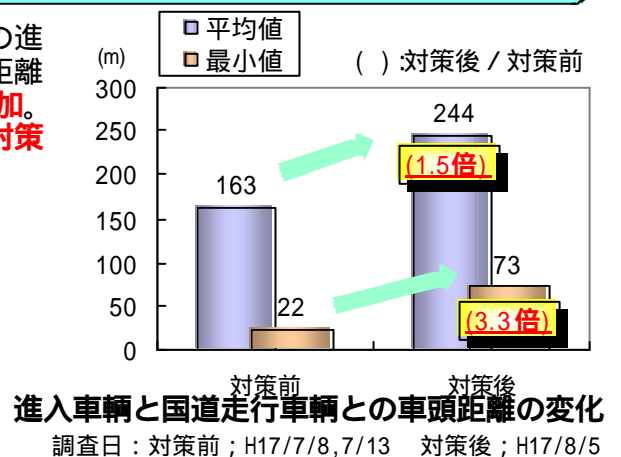
- ・デンジャーゾーン舗装の実施により、交差道路からの進入車輛（国道進入時）と国道走行車輛との平均車頭距離は、**対策前の163mから対策後は244mと約1.5倍に増加**。
- ・また、車輛間の最小車頭距離は、**対策前の22mから対策後は73mと約3.3倍に増加**。
