一般国道112号 鶴岡市宝田2丁目交差点

対策時期：H17.8
事務所名：酒田河川国道事務所

交差道路に流出入する車輛との追突事故等多発

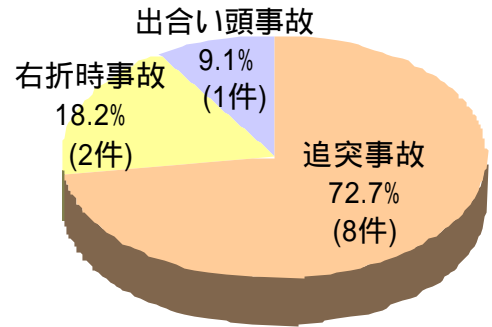
- ・当該交差点では、**交差道路の流出入や沿道出入りに関連する車輛と国道を走行している車輛との追突事故等多発。**

H11～15年の発生事故の割合

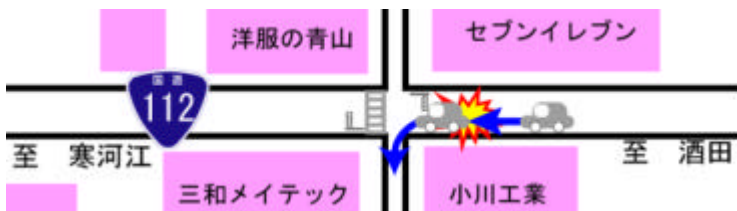
対策前に多く発生している事故の状況

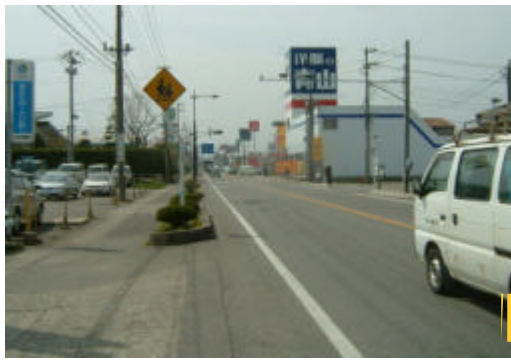
対策前の状況（酒田 寒河江方面）
