令和3年度 第1回
「阿武隈川水系内川流域 土砂・洪水氾濫対策技術検討会」

説明資料(概要版)

国土交通省 東北地方整備局
宮城南部復興事務所
令和3年9月3日(金)

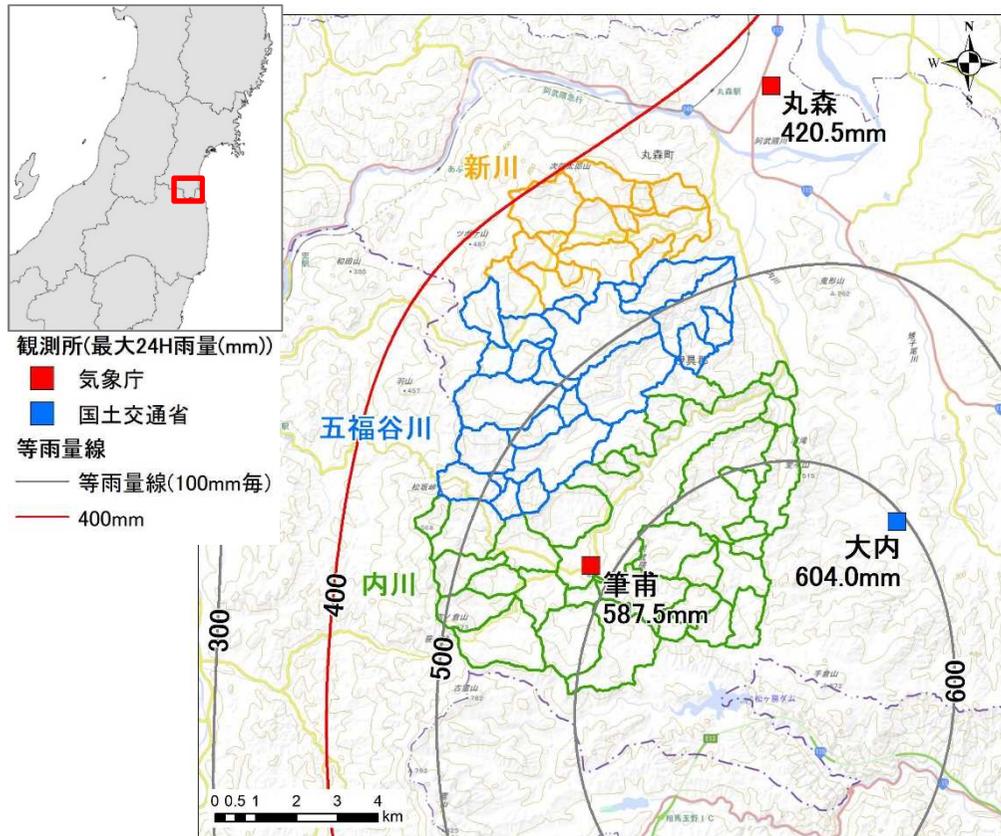
- 令和元年10月12日の東日本台風（台風19号）により、丸森町内の各所では記録的な雨量を観測しました。
 - ・大内観測所（国交省） 604.0mm（12日3時～13日2時）
 - ・筆甫観測所（気象庁） 587.5mm（12日4時～13日3時）【日雨量558mm】
 - ・丸森観測所（気象庁） 420.5mm（12日3時～13日2時）
- 筆甫地点で観測所した日雨量（558mm）の記録を※雨量確率で評価すると、概ね1/710 となります。

※等雨量線は丸森周辺の22の観測所（気象庁：18箇所、国土交通省：4箇所）から作成した。 - 2 -

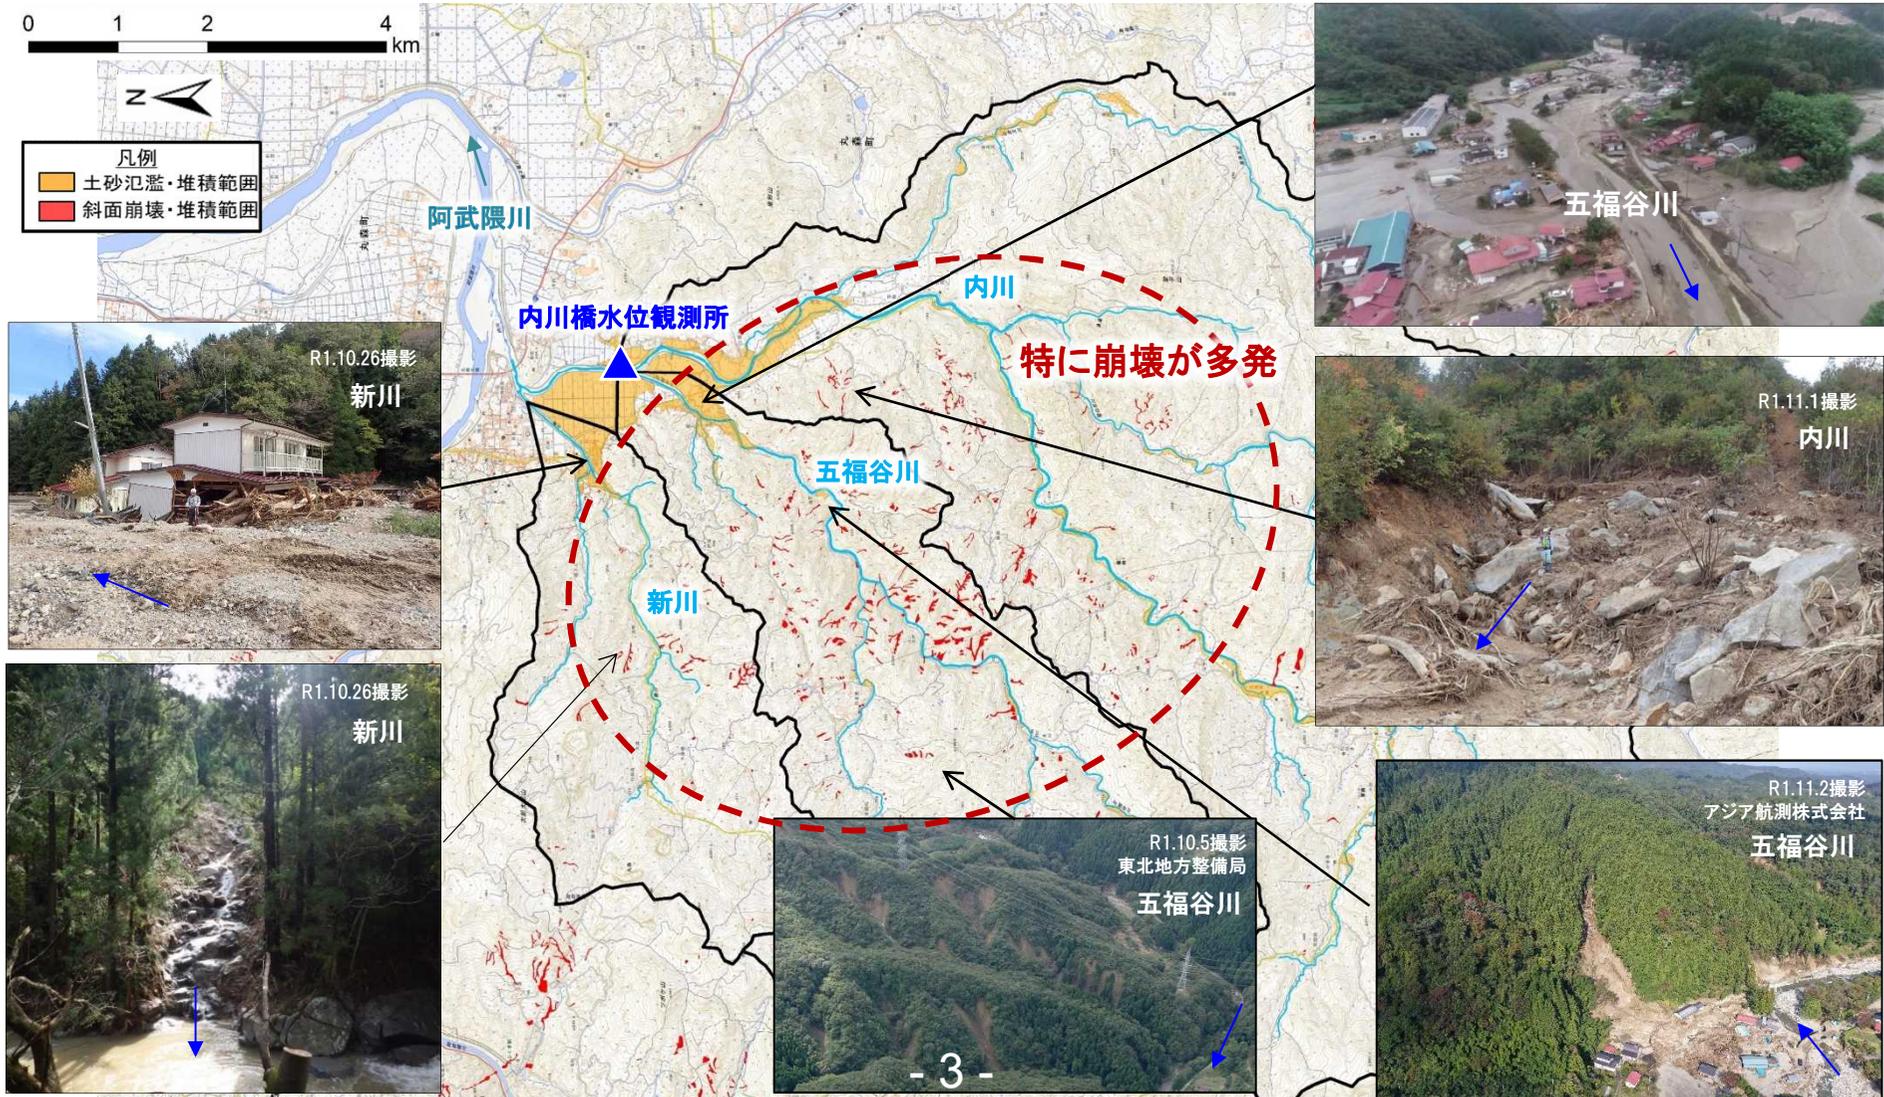
- 東日本台風(台風第19号)による豪雨に伴い、大小含め多数の崩壊が発生し、比較的勾配の緩い区間において、土砂・洪水氾濫が発生し、大量の土砂・流木が下流域で氾濫し、内川の内川橋水位観測所では、計画高水位を超過しました。

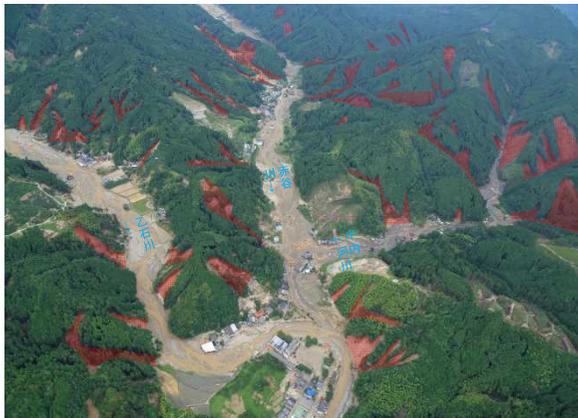
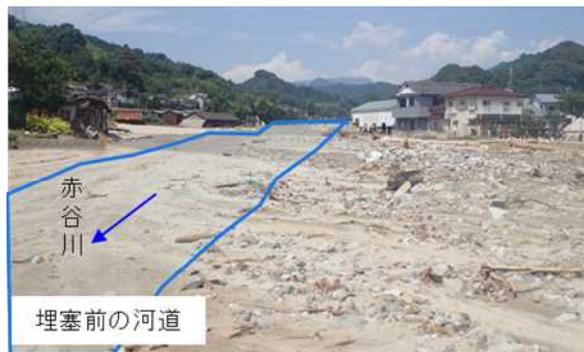
H29年7月九州北部豪雨による
筑後川水系 赤谷川の被災事例

- 令和元年東日本台風での被害の特徴は、上流の土石流被害に加え、多量の土砂が谷出口より下流の河道に堆積することにより、**河床上昇・河道埋塞**が引き起こされ、**土砂と泥水の氾濫**が発生したことが特徴あげられます。

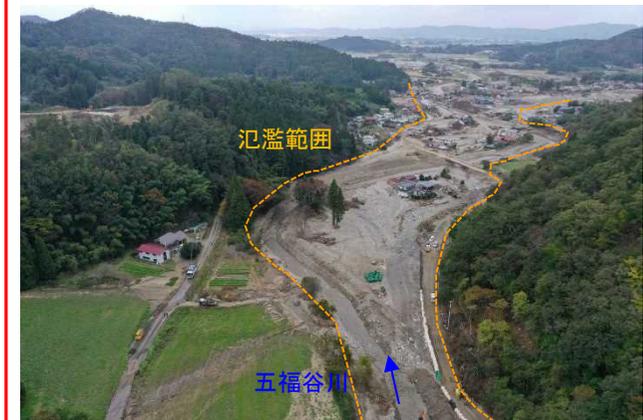
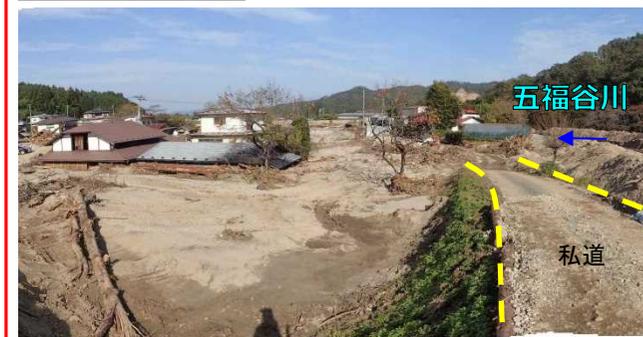
令和元年台風第19号における
宮城県伊具郡丸森町新川の
被災事例

家屋の土砂埋没

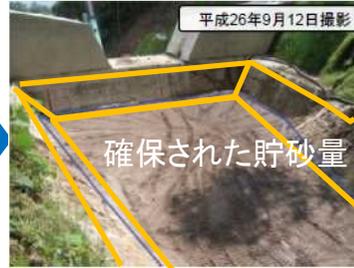
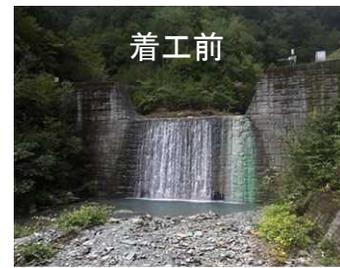
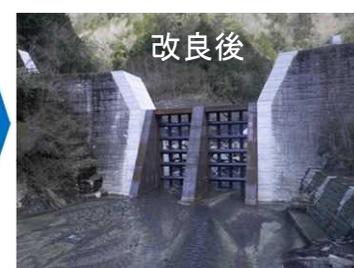
■ 既設堰堤の除石やスリット化による捕捉容量の確保

- ・既設堰堤に貯まっている土砂を除石し、空き容量を確保します(左の写真)。
- ・不透過型堰堤を捕捉容量をより多く確保するために透過型に改築します(下の写真)。

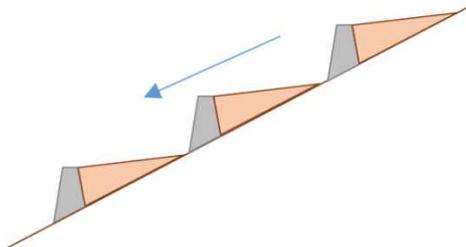
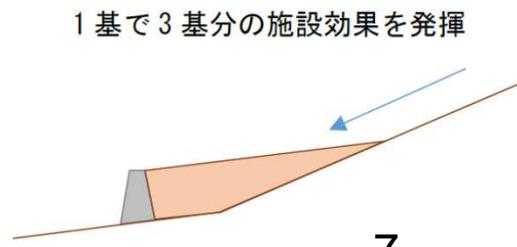
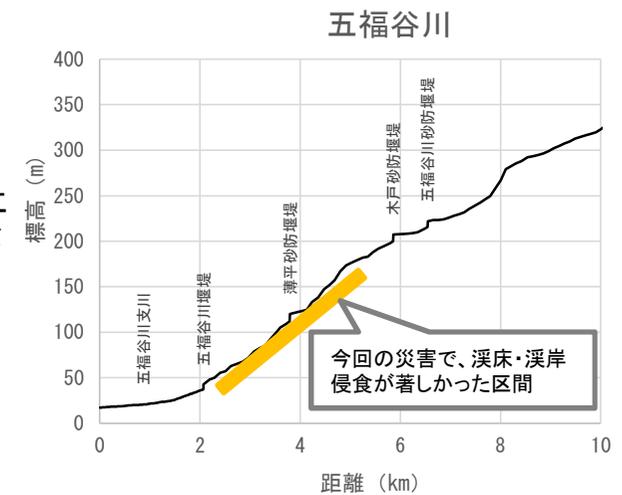
五福谷川河床縦断面図

- ・(事例)五福谷川では、木戸砂防堰堤から五福谷川堰堤までの河床勾配が急な区間で河床が侵食され多量の土砂が市街地部へ流出しました(右図)。
- ・侵食が発生する区間で生産抑制を図ることも重要です。しかし、河床勾配が急な区間に施設を配置するより、勾配が緩くなった区間に施設整備(遊砂土工)を行う方がコストが安価で、より大きな効果量が期待できます(下図)。

① 急勾配な上流域での流出抑制

② 勾配が緩くなった下流域での待ち受け対策

1基で3基分の施設効果を発揮

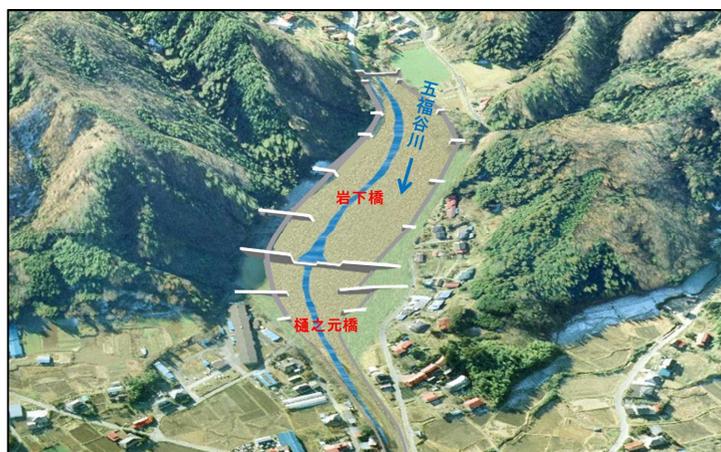
五福谷川遊砂地イメージ - 8 -

- 遊砂地工の施設効果を検証するため、水理模型実験を行います。
- 遊砂地工の効果は、数値計算のみでは解明できない現象もあるため、実験と数値計算、双方を踏まえ評価します。
- 遊砂地工に堆積した土砂を効率的に管理するために必要な情報も実験で把握することができます。

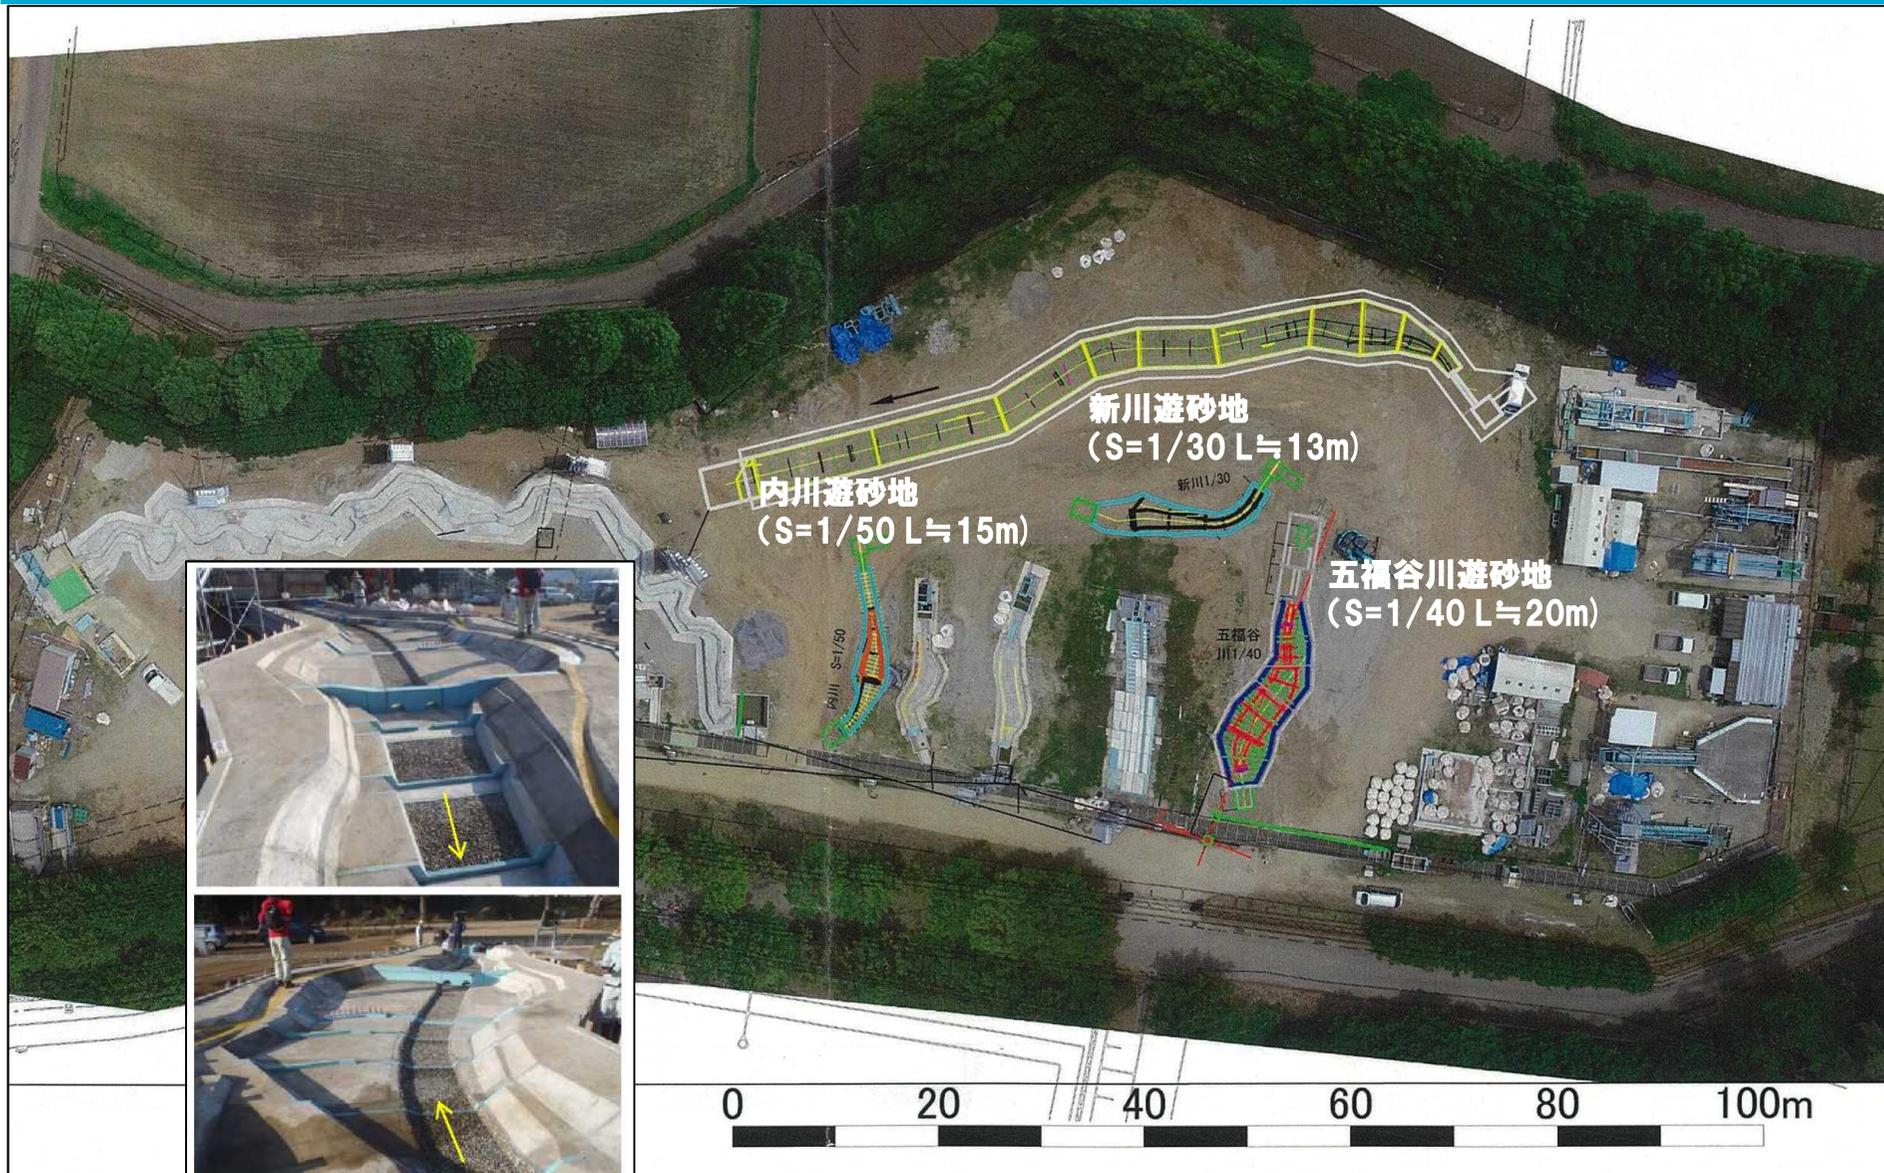
遊砂地模型実験場（イメージ）

検証項目	検証内容
計画施設の下流河道に対する土砂流出防止効果の確認	・計画整備土砂量を遊砂地工内に効果的に分散堆積させることが可能か
遊砂地工周辺の氾濫の有無の確認	・遊砂地工の異常堆積、偏流に伴う護岸越流の確認
遊砂地工下流の確認	・後続流での土砂流出による下流での被害の確認
遊砂地工上流河道の確認	・左右岸での氾濫の有無

<水理模型実験イメージ>
