# 直轄特定緊急砂防事業 事業概要

国土交通省 東北地方整備局  
宮城南部復興事務所

# 令和元年東日本台風(台風19号)の災害

# 直轄砂防事業の取組み

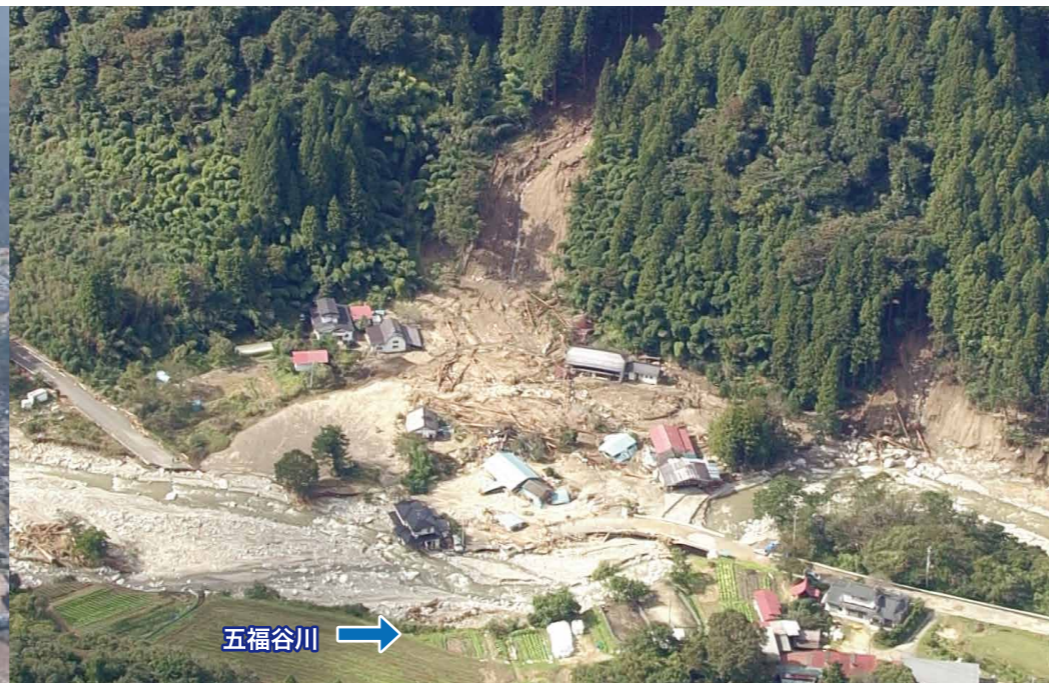
土石流による被害状況(五福谷川)

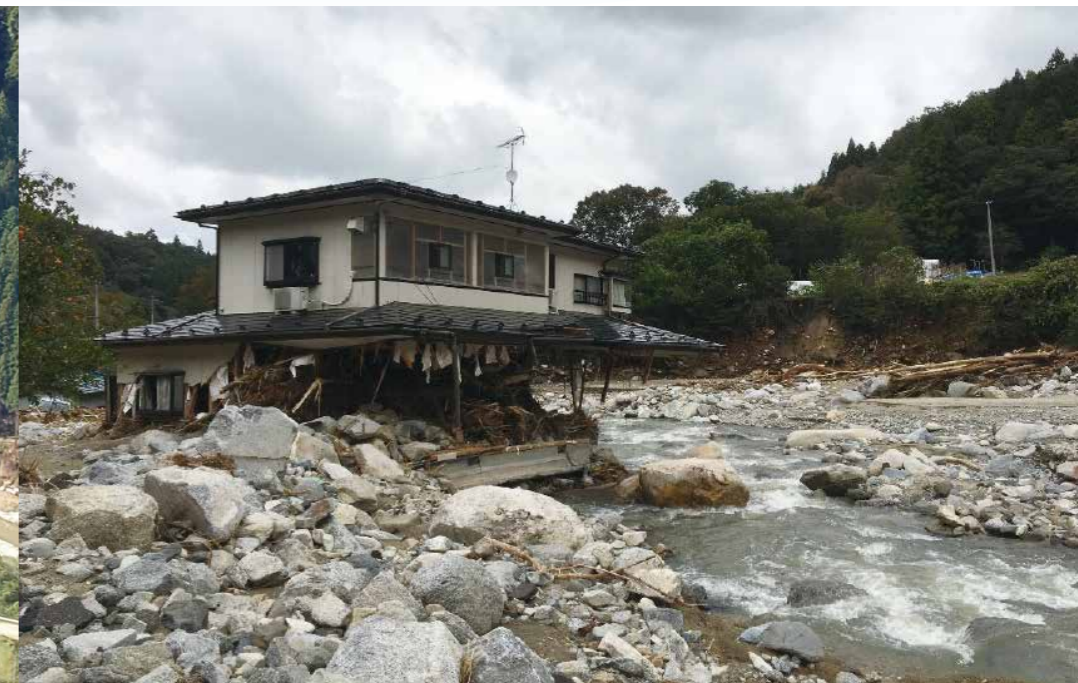
家屋の被災状況(五福谷川)

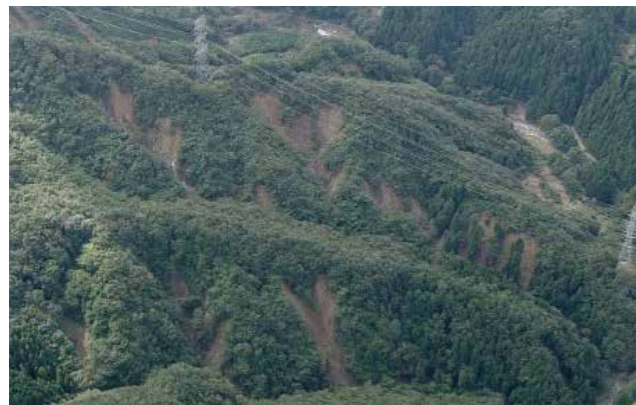
丸森町内の山地崩壊

この豪雨により丸森町内では多数の山地崩壊が発生し、上流域から流出した多量の土砂により、土砂・洪水氾濫被害が発生しました。

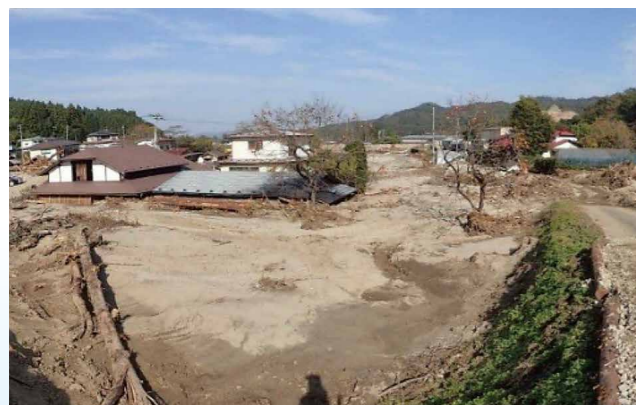
土砂・洪水氾濫による被害状況(五福谷川)

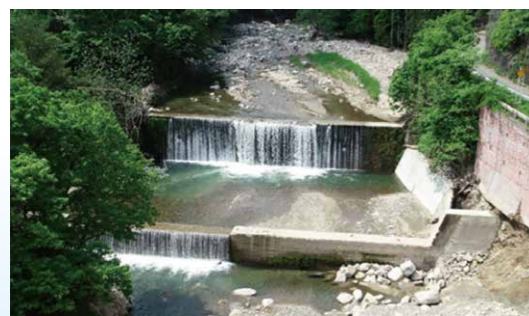
▲着手前(不動尊砂防堰堤)

自然の力を有効利用し、より効果の高い砂防堰堤を目指しスリット化を進めています。

土砂災害を防ぐために貯め込んだ土砂は、その後スリットから自然に下流へと流れ、洪水前の状態まで回復します。この大きな土砂調節機能によって、繰り返し土砂災害に備える貯砂ポケットを確保できます。

また、減水時・通常時にスリットから下流へ無害な土砂を流すことにより、河川の環境を自然に近い状態に保てます。

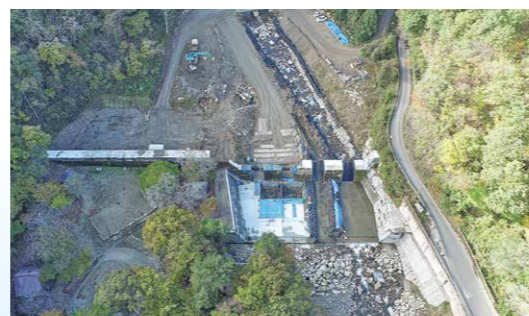
▲施工中(不動尊砂防堰堤) 令和6年11月

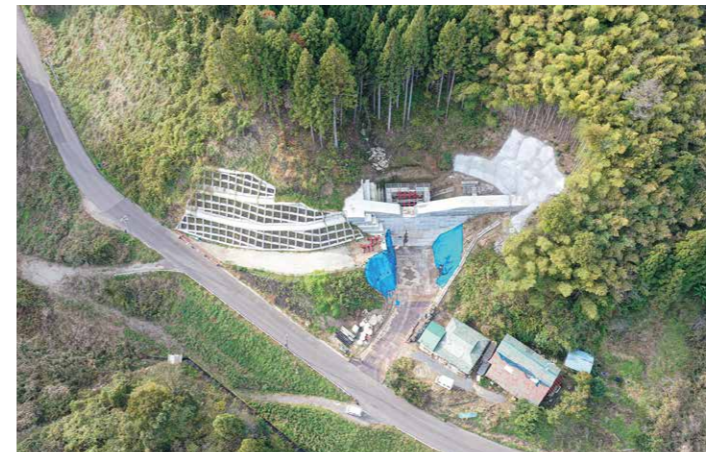
▲施工中(原場砂防堰堤) 令和6年11月

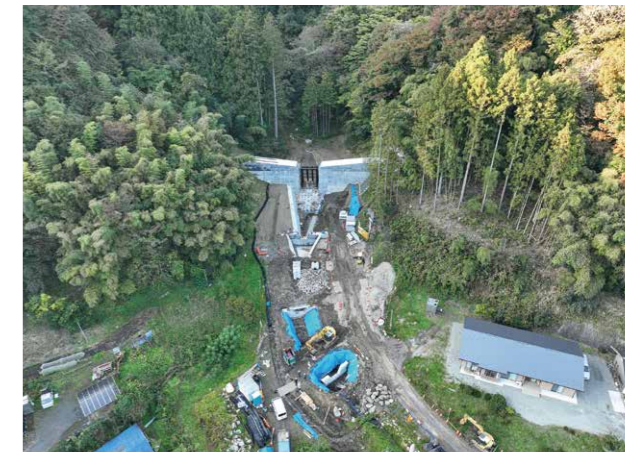
▲施工中(大畑沢砂防堰堤) 令和6年11月

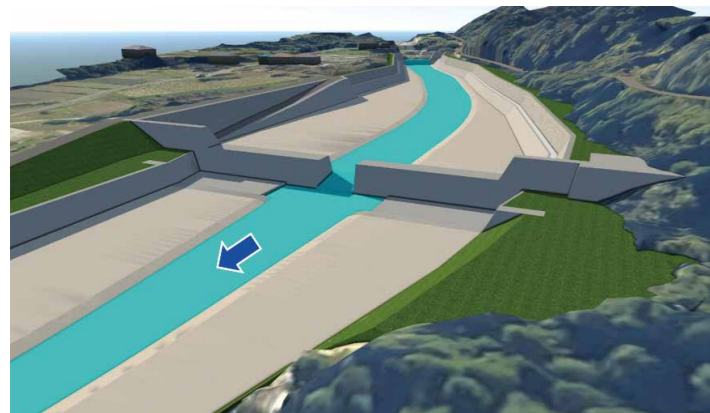
▲内川遊砂地の整備イメージ

遊砂地工とは、大規模出水時に大量の土砂を一時的に受け止める施設になります。

今回の災害のように、内川流域から流出してくる大量の細粒土砂を上流域の砂防堰堤のみで捕捉するには限界があります。土砂・洪水氾濫からの被害を軽減するためには、上流域の砂防堰堤の整備に加え、下流域で一時的に土砂を受け止める遊砂地が最も効果的となります。

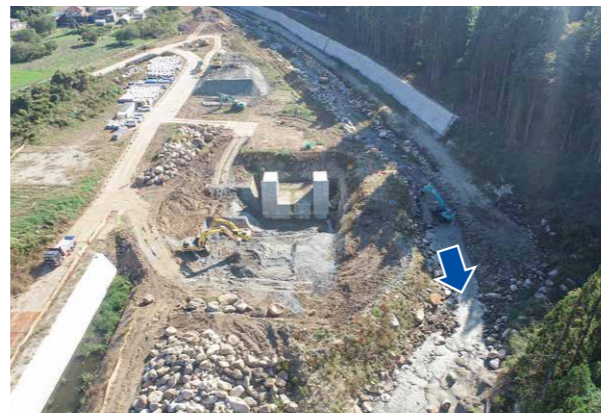
▲施工中(内川遊砂地) 令和6年11月

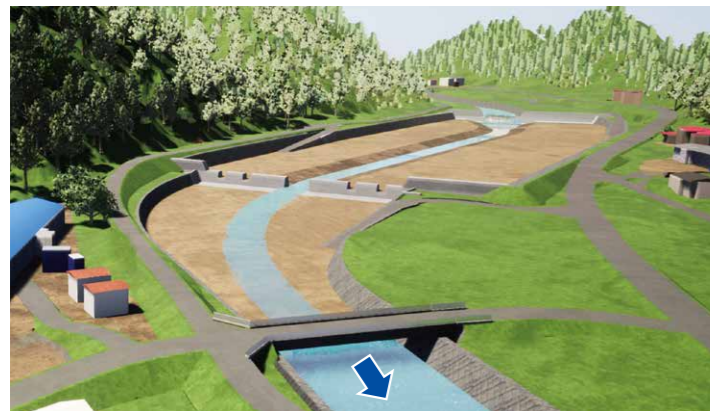
▲五福谷川遊砂地の整備イメージ

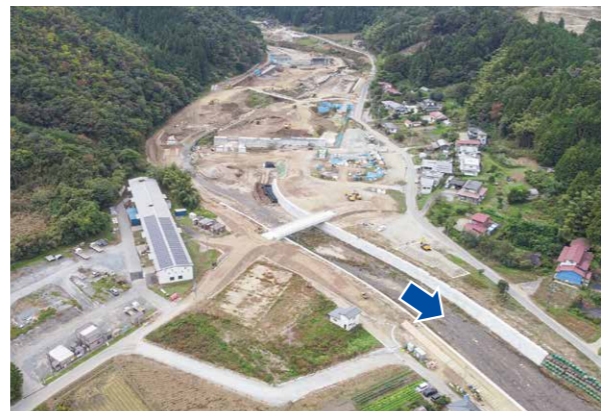
▲施工中(五福谷川遊砂地) 令和6年11月

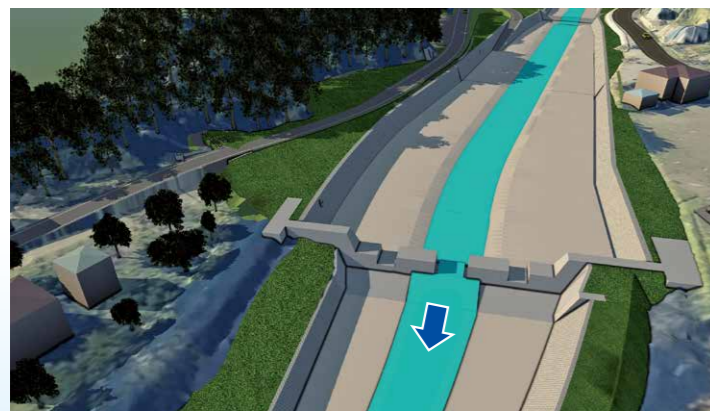
▲新川遊砂地の整備イメージ

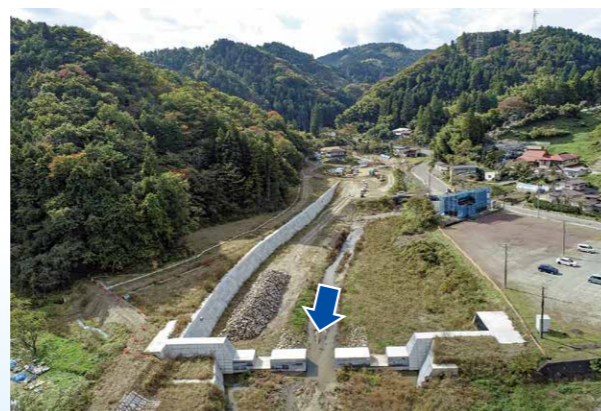
▲施工中(新川遊砂地) 令和6年11月

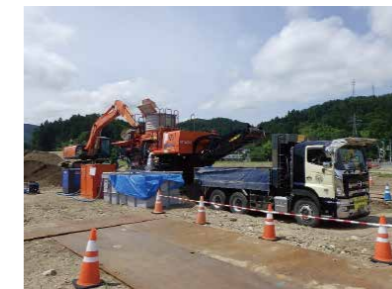
INSEM材の攪拌混合・積込状況

INSEM (インセム) 工法は、現地発生土砂とセメントを攪拌混合し、ブルドーザや振動ローラー等によって敷均し・転圧を行い、砂防施設を構築する工法です。東日本台風での土砂・洪水氾濫により堆積した河道内の掘削土砂の一部を砂防堰堤の整備にも活用しています。

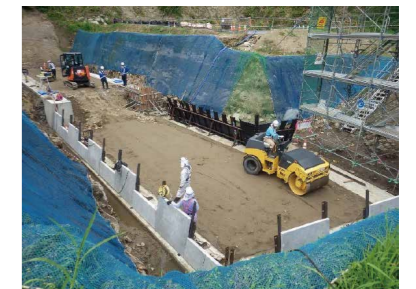
転圧状況  
(薄平沢砂防堰堤)

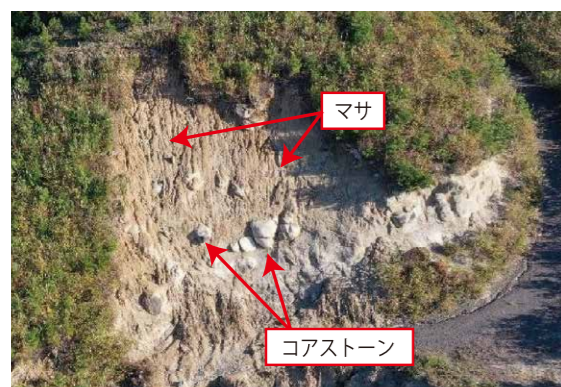
コアストーンとマサの状況

丸森町には、花崗岩の地質が広く分布しています。花崗岩は中四国地方など西日本に多く、東北地方では阿武隈山地に集中しています。花崗岩はもともと硬い岩石ですが、風雨にさらされると、核となるコアストーンを残しながら、サラサラな砂つぶへと変化する「マサ化」が進み、もろく崩れやすくなるのが特徴です。

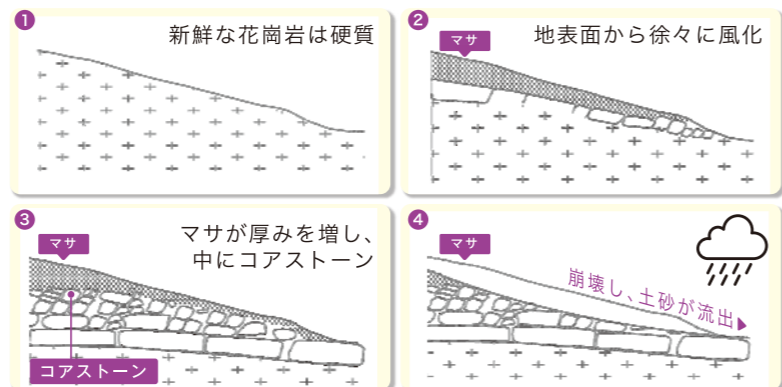
マサ化のメカニズム

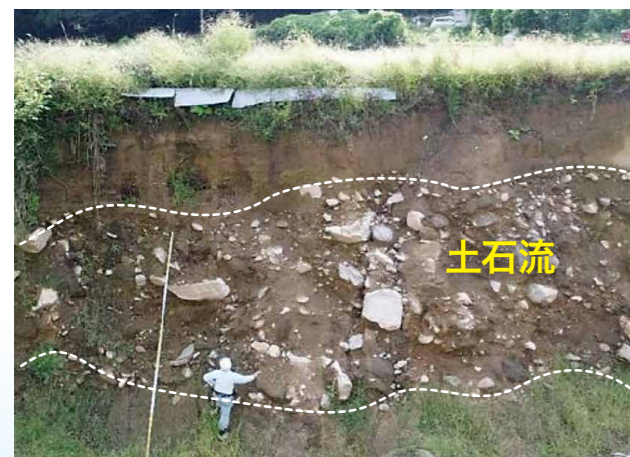
土石流の痕跡（薄平地区⑦）

砂防事業の計画立案にあたって調査を行ったところ、過去に土石流が発生したと思われる多くの地層が確認されました。

これら地層を年代測定したところ、土石流が繰り返し発生されたことが判明し、今後も土石流（土砂災害）に対する防災意識の啓発が重要になります。

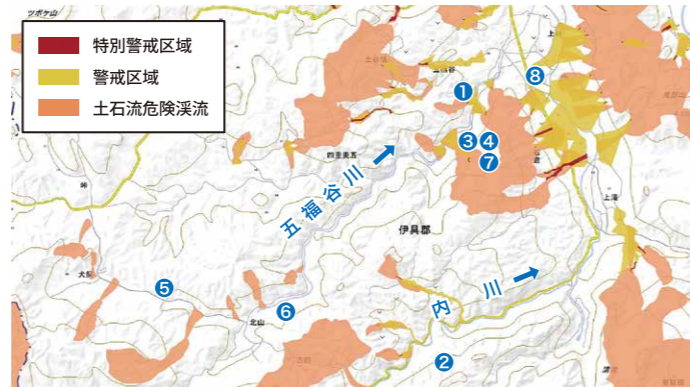
試料収集箇所位置図

紀元後に発生したと想定される土石流	
地点番号	想定発生年代（記録に残る災害など）
③	302～409年
⑥	891～995年
④	1797～1824年（1799阿武隈川洪水など）
①	1883～1910年（1904阿武隈川大洪水など）
④	1887～1910年（1904阿武隈川大洪水など）
