**【H 2 8 子吉川本莊地区外掘削・堤防強化工事】**  
**受注者　：　長田建設（株）**

# 工事概要及び施工状況写真

工事名： H28 子吉川本荘地区外掘削・堤防強化工事  
工期： 平成28年9月10日～平成29年2月20日  
対象土量： 河道掘削 V = 8,600m<sup>3</sup>  
受注者： 長田建設（株）【秋田県由利本荘市】  
使用機械： バックホウ【コマツ PC-200i-10（0.8m<sup>3</sup>級）】

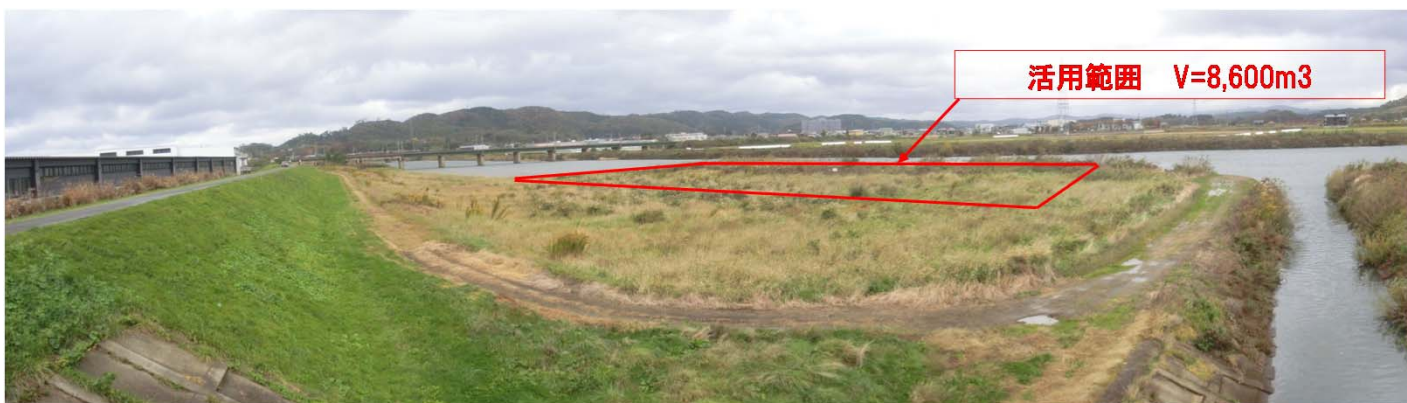
着工前

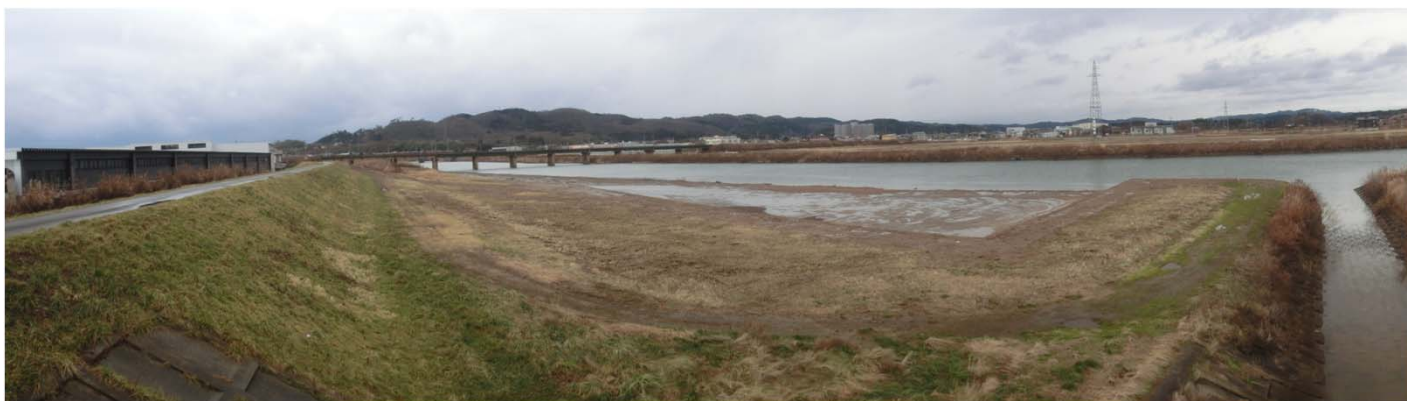
完成

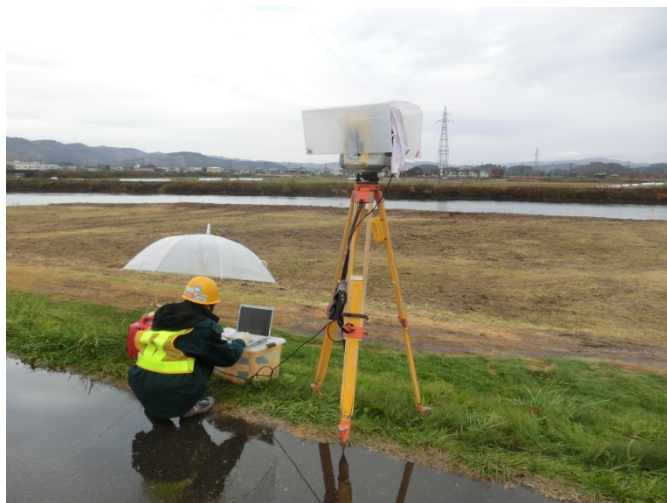
起工測量（レーザー scanner）

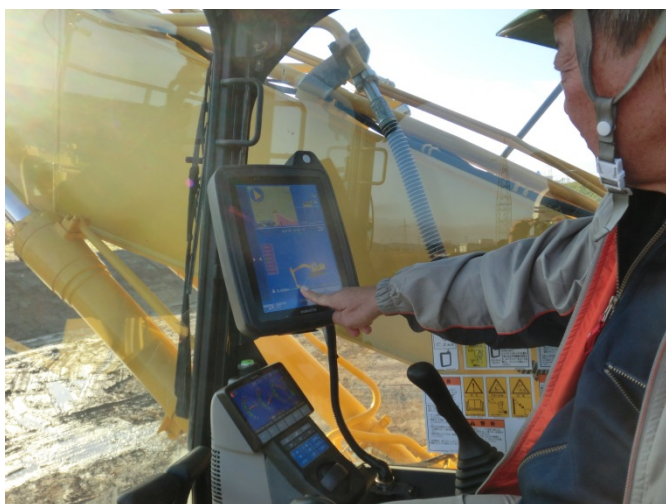
モニター操作状況

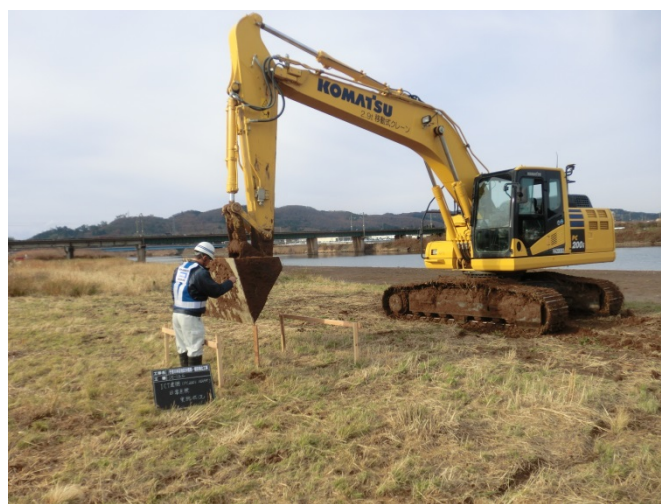
精度確認状況

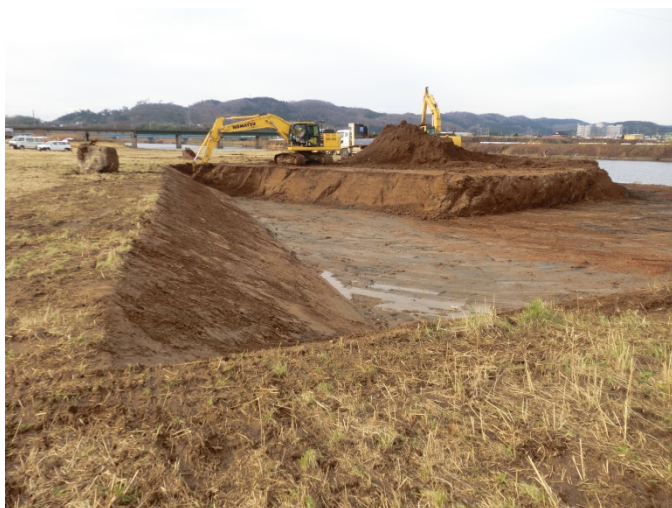
掘削状況

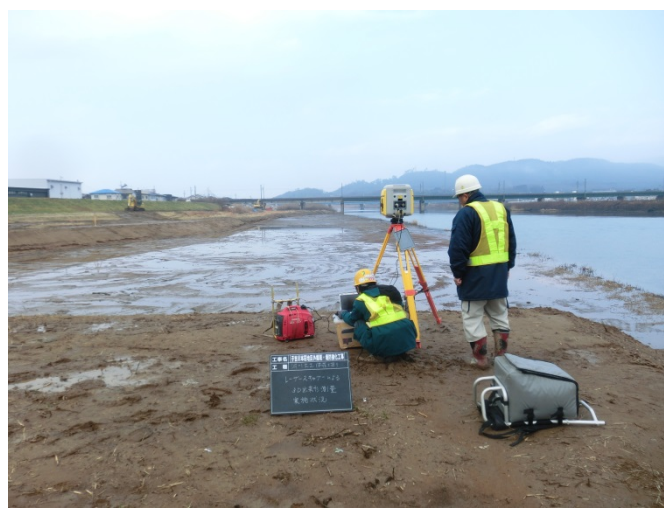
出来形測量（レーザー scanner）

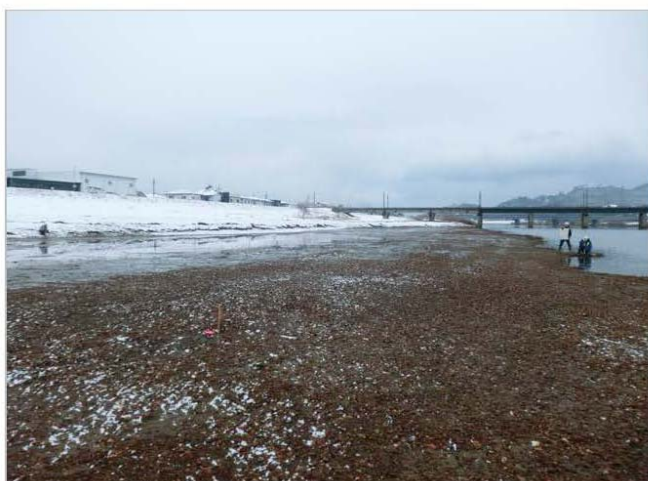
検査区分	確認・立会
工種	河川土工
種別	掘削工
細別	掘削(ICT建設機械)
検測内容	出来形確認
位置	本荘工区 No.0-84.283m
内容説明	3D出来形管理のデータ取得不可箇所を従来の管理方法により確認  W=36.839m(36.900)+61

～ 従来手法による掘削幅・掘削高の確認 ～

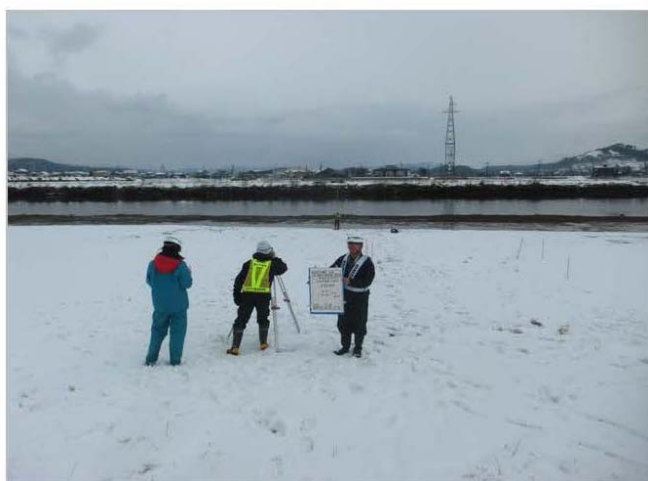
検査区分	確認・立会
工種	河川土工
種別	掘削工
細別	掘削(ICT建設機械)
検測内容	出来形確認
位置	本荘工区
内容説明	3D出来形管理のデータ取得不可箇所を従来の管理方法により確認  No.0-95.095 No.0-84.283 各2点(計3点) ※結果別紙
