# 子吉川 出水概要

平成25年7月

国土交通省 東北地方整備局

秋田河川国道事務所

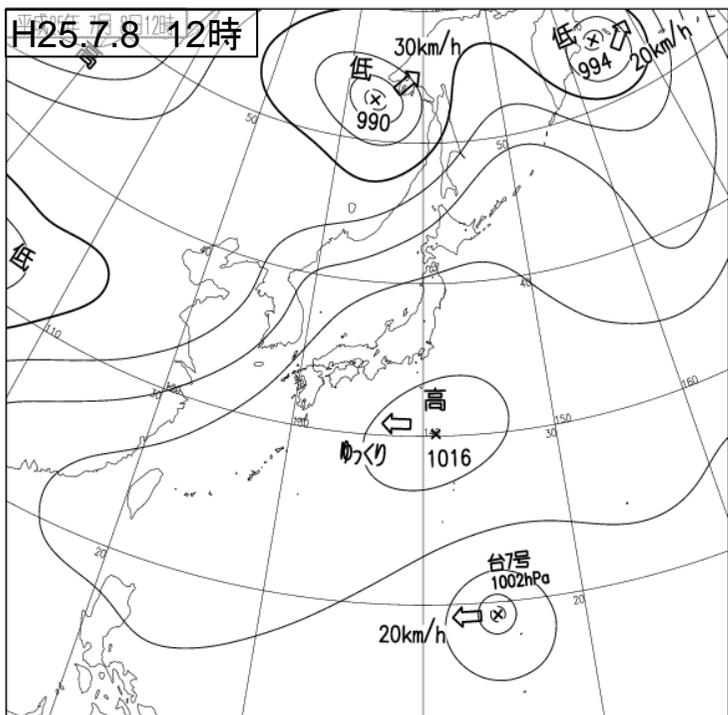
天気図

7月8日気圧の谷の影響で、湿った南よりの風が流れ込み、大気の状態が不安定となった。

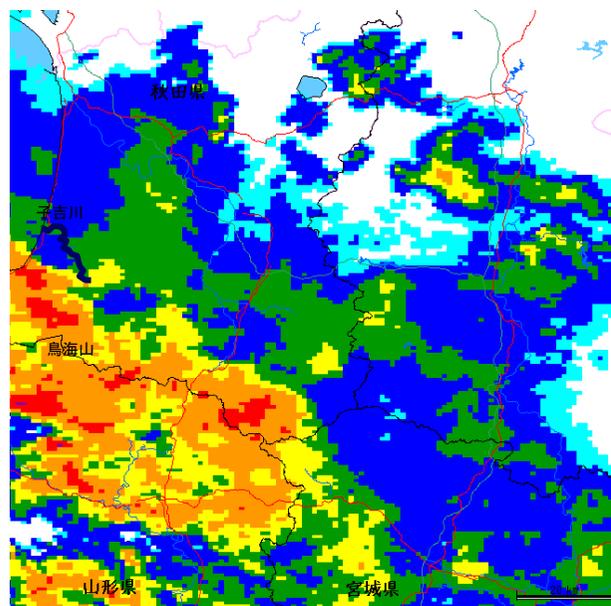
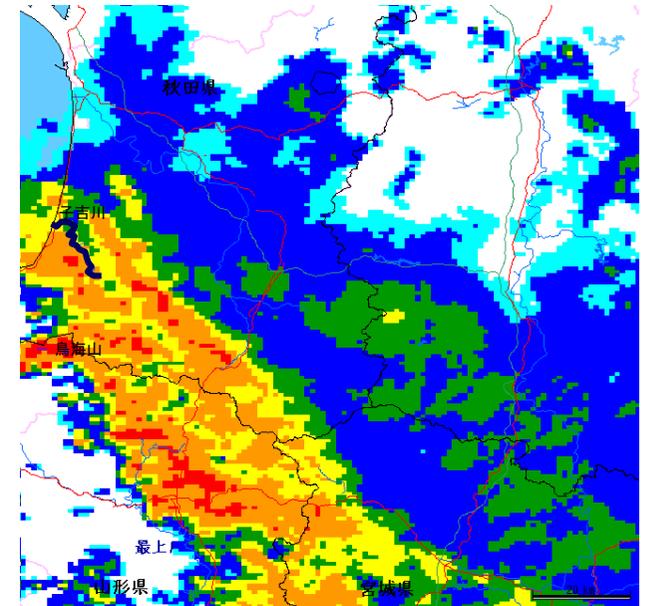
レーダ雨量

このため、子吉川流域では8日昼頃に広範囲で局地的に強い降雨となった。

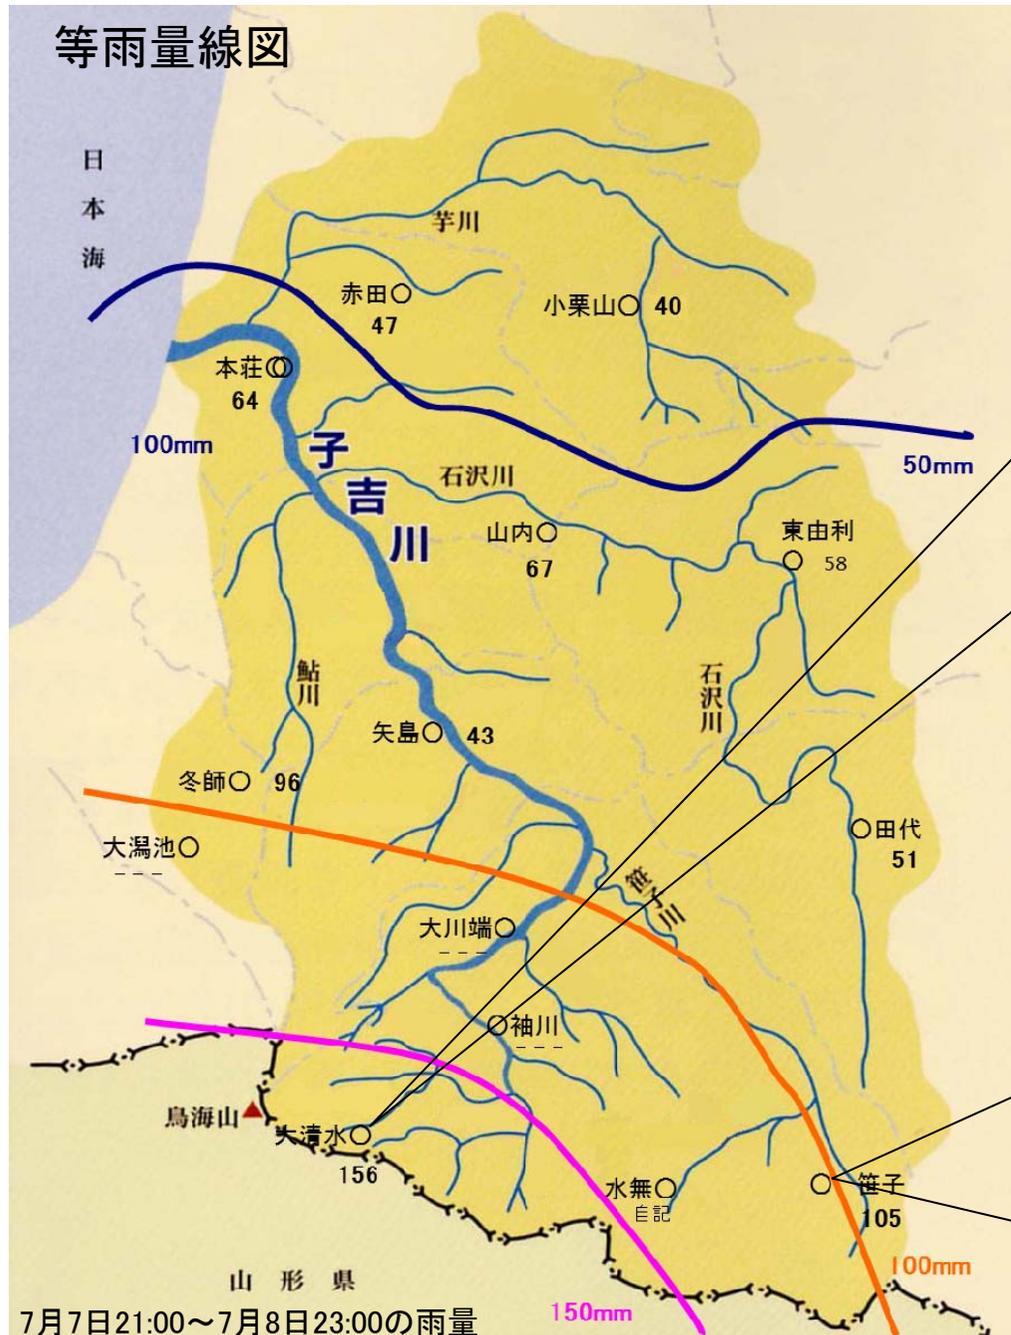
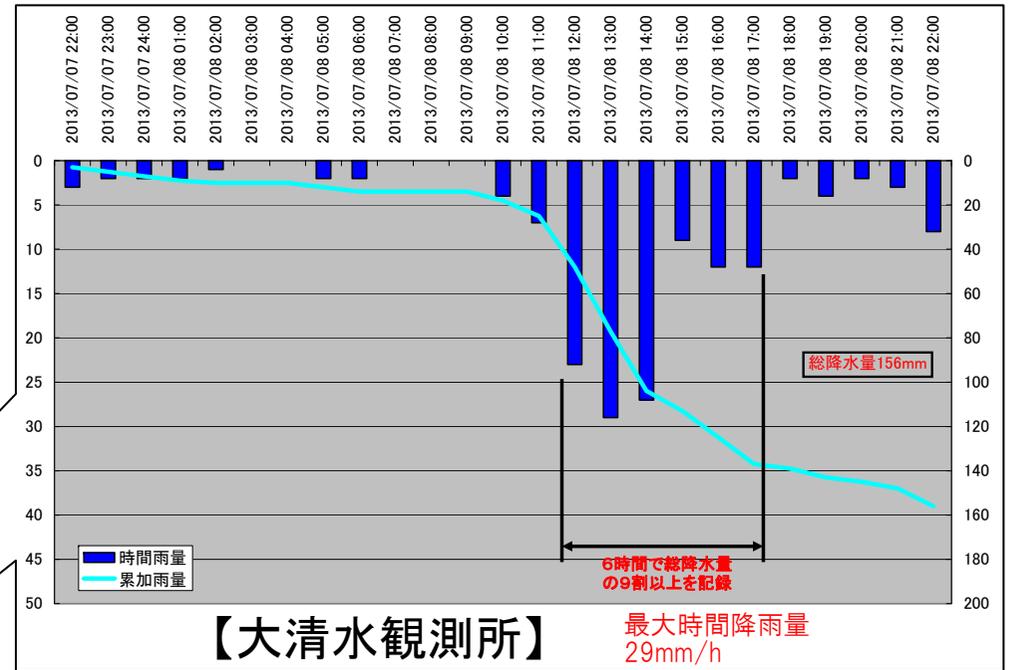
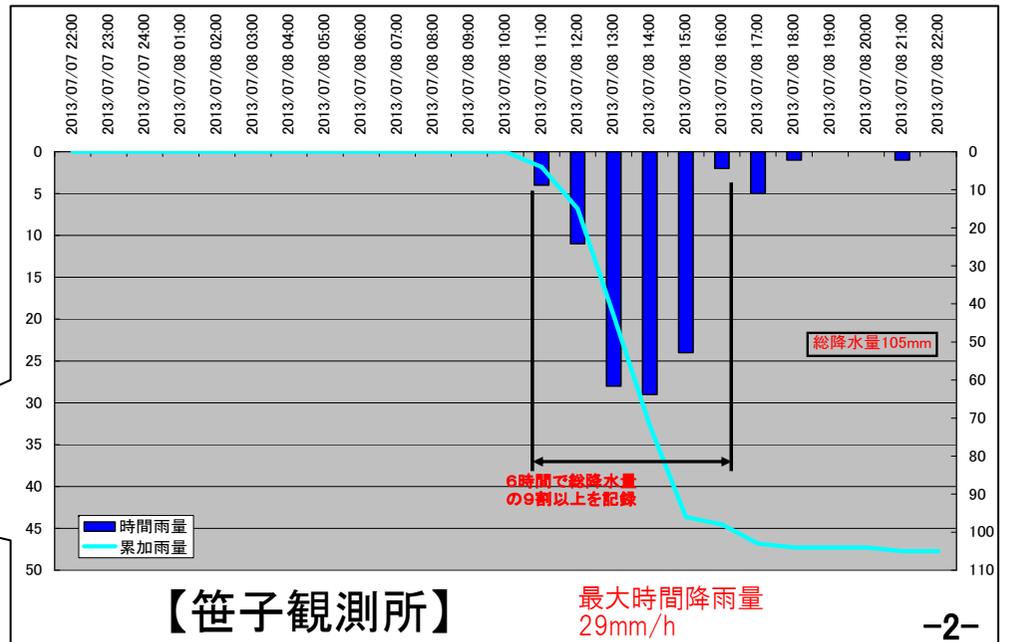
## 等雨量線図

8日22時時点で大清水観測所の総雨量156mmを最高に、笹子観測所105mm、冬師観測所:96mmを観測した。

1時間の最大降雨量が冬師観測所36mm、笹子観測所29mmを記録し、降り始めから6時間で総雨量の90%以上と短時間での大雨となった。

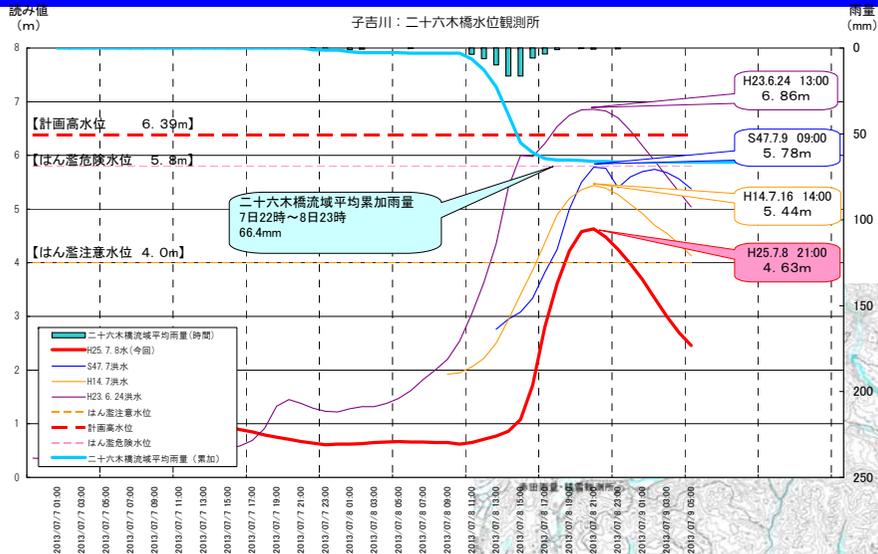
**二十六木橋：最高水位4.63m(8日21:00)**

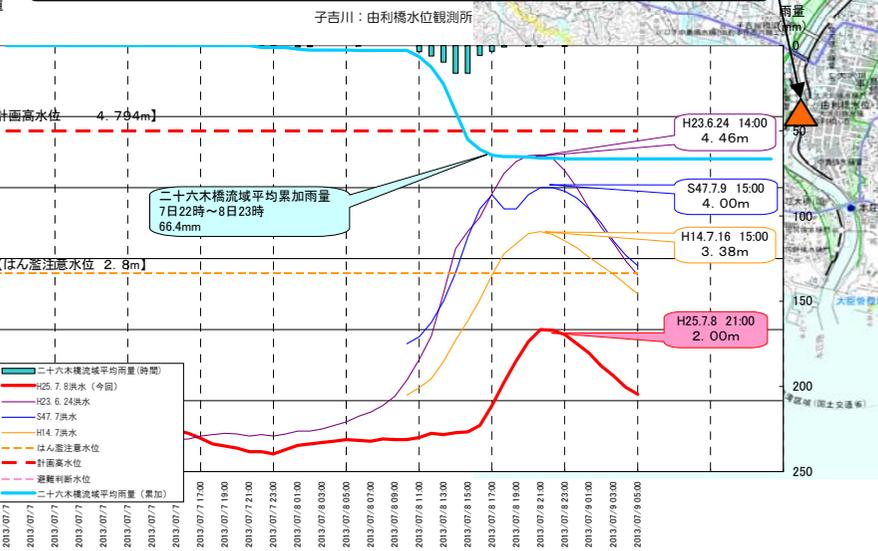
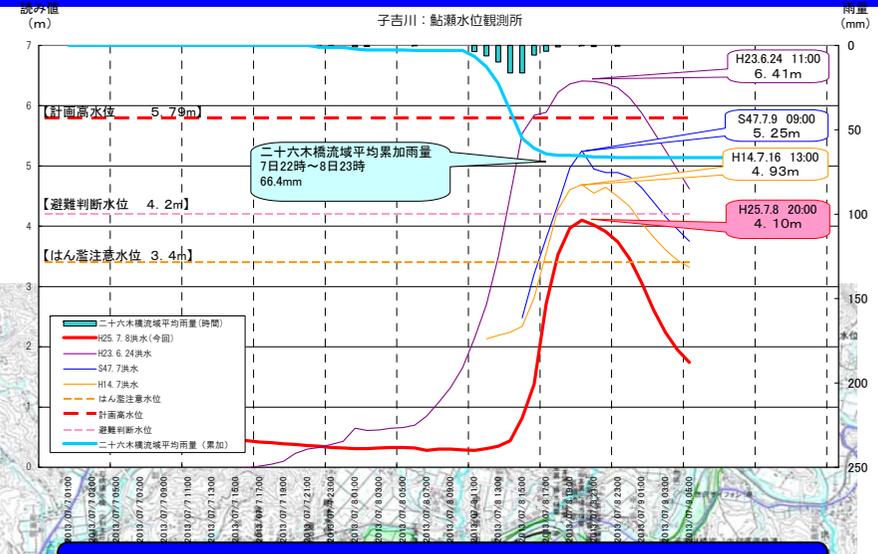
**由利橋：最高水位2.00m(8日21:00)**

**鮎瀬：最高水位4.10m(8日20:00)**

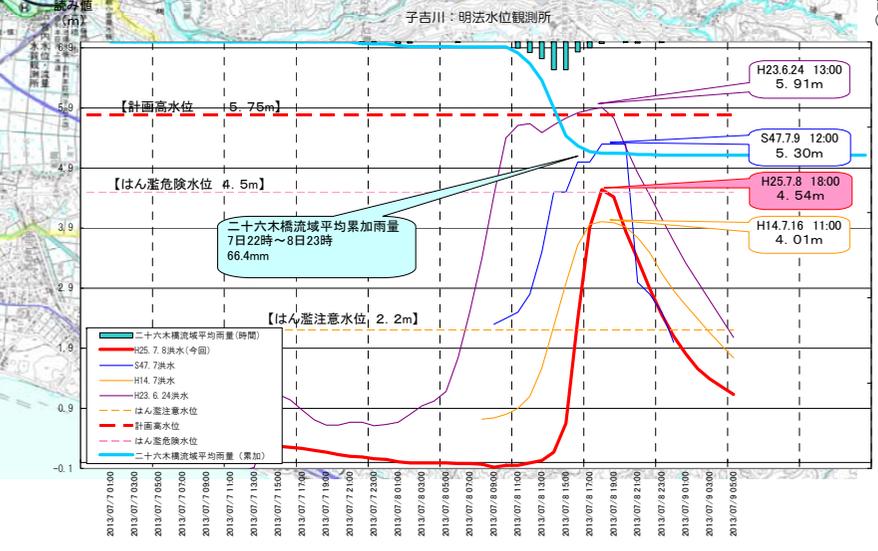
**明法：最高水位4.54m(8日18:00)**

この降雨により、子吉川の矢島水位観測所では10分間で1.03mの水位上昇を記録し、明法水位観測所では危険水位を0.49m上回る4.59mを記録した。

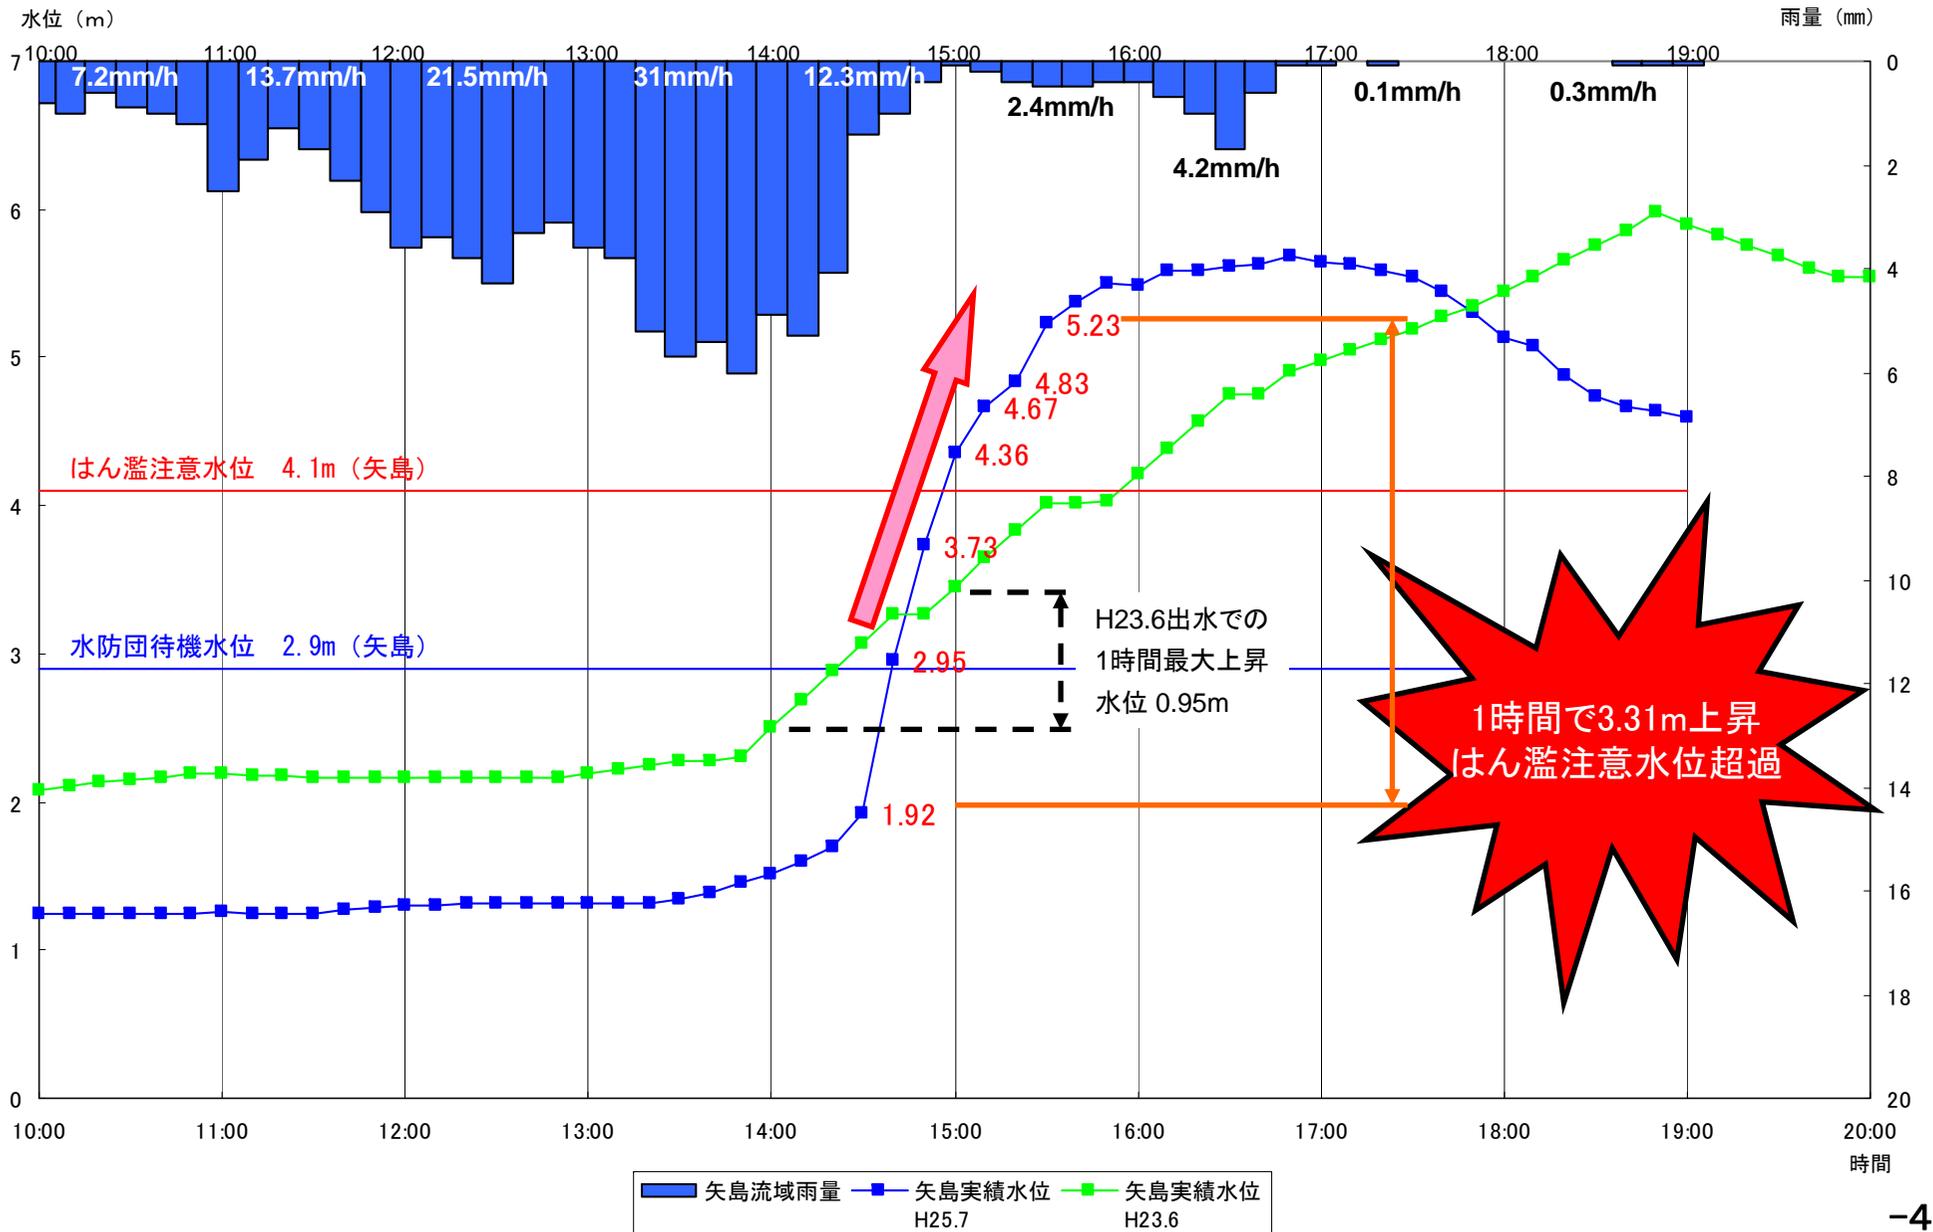
平成25年7月8日出水 急激な水位上昇(矢島観測所)

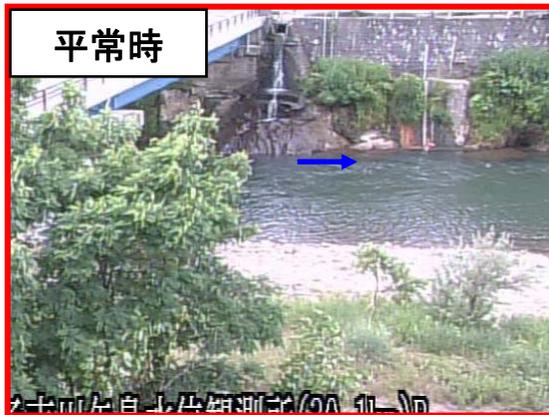
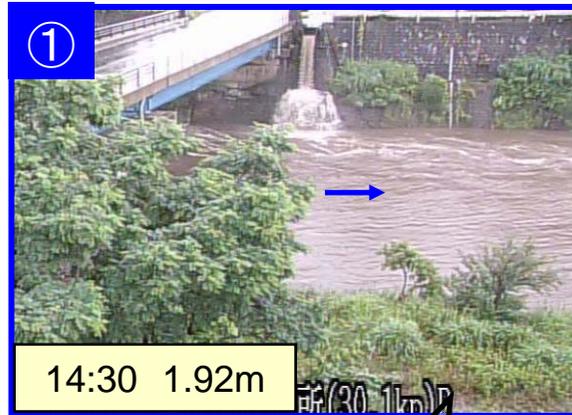
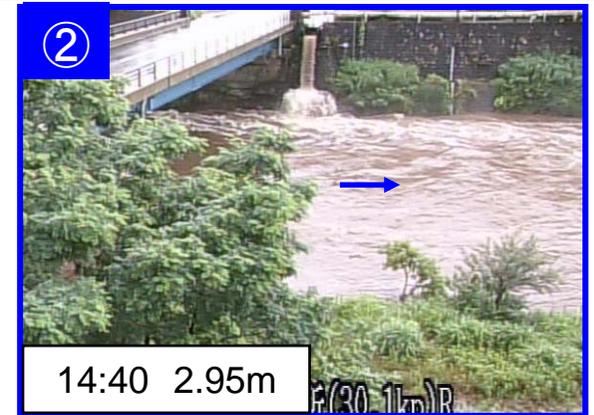
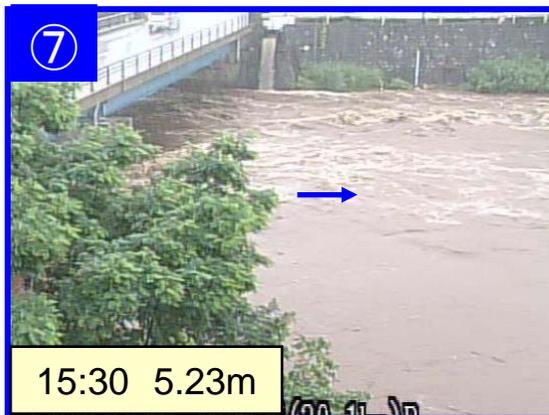
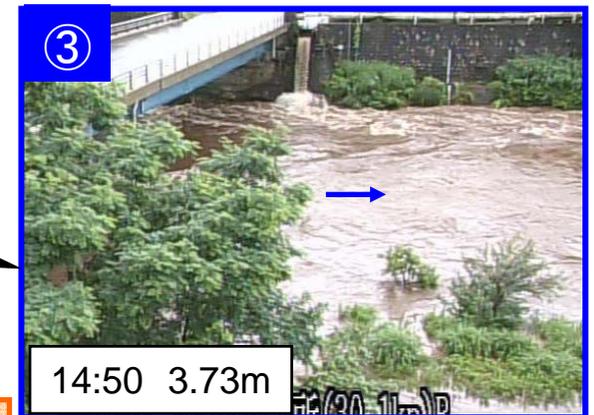
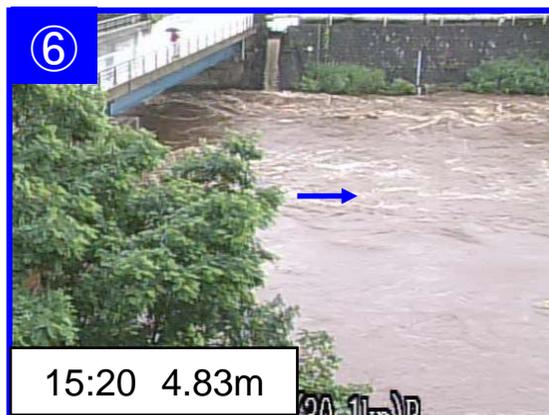
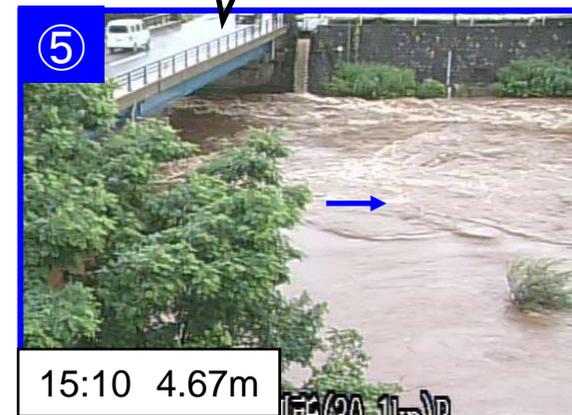
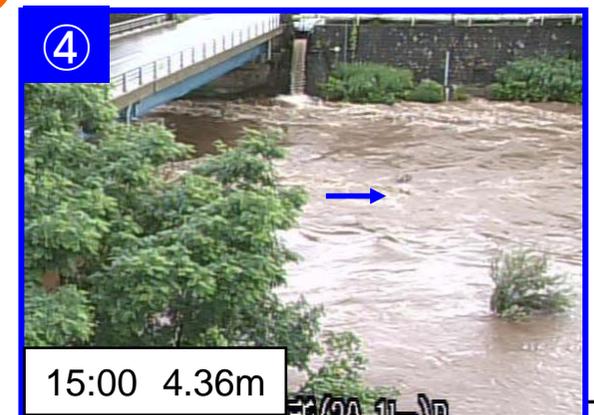
# 出水の特徴(矢島観測所の水位上昇)

14時30分から15時30分の  
**1時間で3.31mの水位上昇**  
を記録!!
