河川維持管理計画
(案)

《雄物川下流》

平成24年4月

東北地方整備局
秋田河川国道事務所

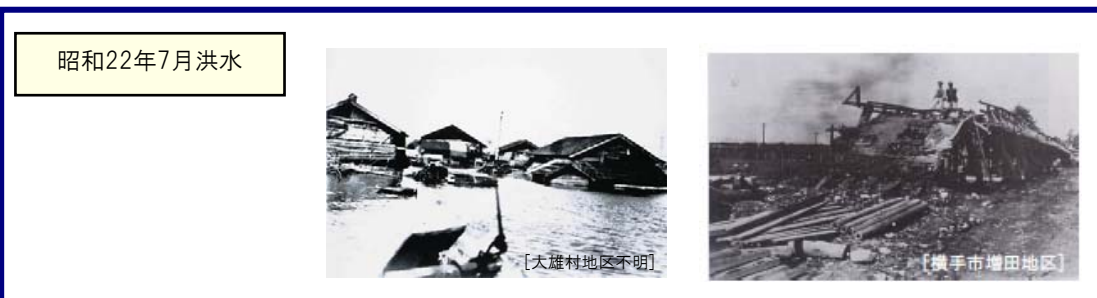
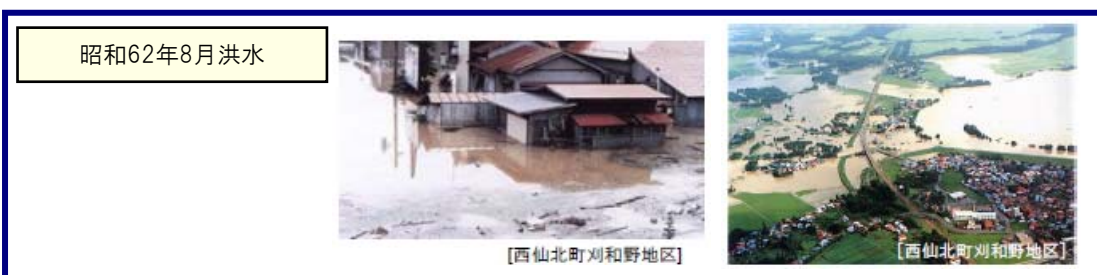
雄物川の上流部は右支川皆瀬川（皆瀬川、成瀬川）と、皆瀬川合流点上流（本川、役内川、高松川）とに分かれ、皆瀬川合流点においては洪水規模はほぼ等しく、両川のピークがほぼ重なる洪水が多い。従って合流点後の流量も大きい。その下流で本川と合流する西馬音内川、横手川、丸子川等は洪水規模も小さく、ピークもずれるため玉川合流点に至るまでの雄物川上流の洪水流量は本川、役内川、高松川、皆瀬川の流出によって支配されることが多い。

玉川合流点から秋田平野までの間は出羽山地の中を流れる狭窄部であり、河床勾配が緩いことから昭和22年7月洪水等においては、長期間洪水被害が継続している。

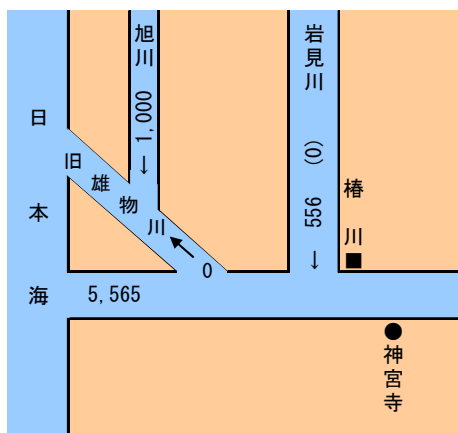
図 1-7 下流部流量配分図

明治後半の相次ぐ大洪水を契機として、雄物川下流部における改修計画が第39回帝国議会において採択され、大正6年から事業に着手した。この計画は、秋田市街地を水害から守ることを主目的とし、あわせて河口港の改良を行うもので、雄物川の計画高水流量を明治43年洪水の実績流量を参考に $5,565\text{m}^3/\text{s}$ とし、河口から約10km地点の秋市新屋において約2kmの放水路を開削するとともに、築堤、掘削、護岸等を行うこととした。また、支川岩見川についても、合流形状の改良等を行う計画とした。

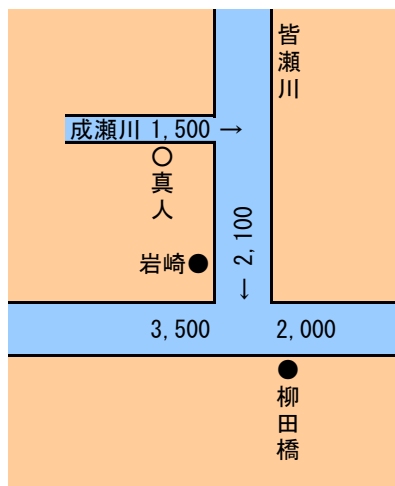
図 1-9 上流部流量配分図 (当初計画)

上流部は、これまでほとんど改修がなされず、洪水のたびに断続する地先堤防の破堤などにより甚大な洪水被害を繰り返していた支川皆瀬川、成瀬川及び皆瀬川の交流後の雄物川の計約26km区間において計画され事業に着手した。この計画は、計画高水流量を雄物川3,500m³/s、皆瀬川2,100m³/sとして築堤等の河川改修を行うこととした。

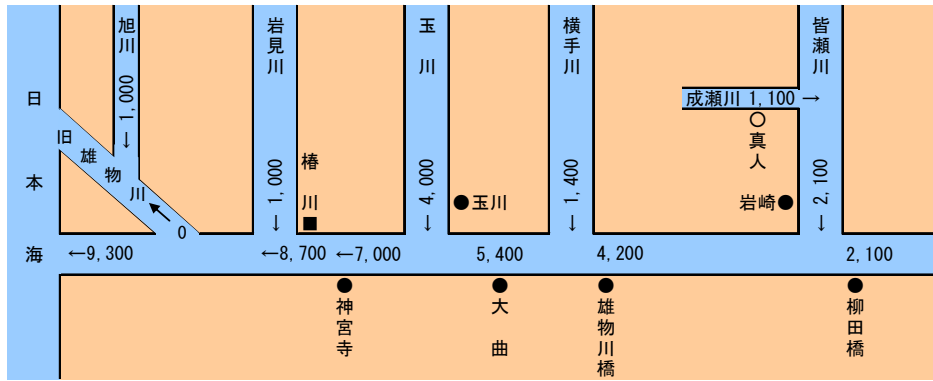
図 1-12 流量配分図（現計画）

昭和44年7月洪水等の発生や流域の開発等を踏まえ、昭和49年に椿川地点における基本高水のピーク流量を9,800 m³/sとし、これを上流ダム群により1,100 m³/sを調節し、計画高水流量を8,700 m³/sとする現計画を決定した。
