大雨による防災情報（第8報）

最上川水系 最上川・鮭川における
応急復旧状況について

令和6年7月25日の大雨で発生した、戸沢村松坂地内および蔵岡地内の被災箇所について、24時間体制で応急復旧工事を進めています。引き続き、皆様のご理解とご協力のほど、よろしくお願い致します。

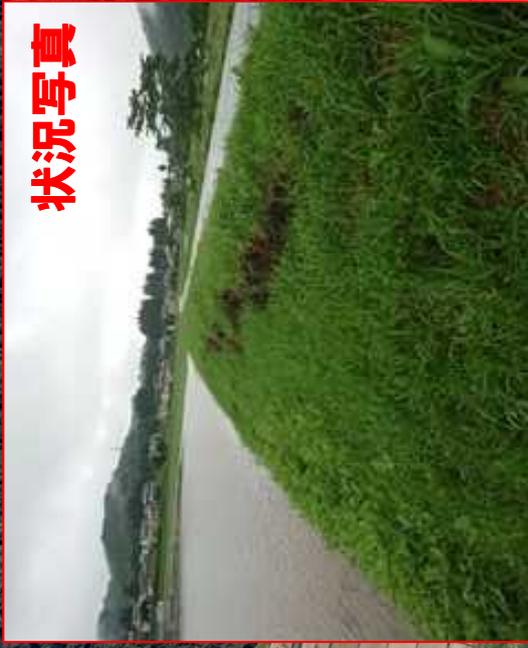
状況写真

被災箇所① L=70m
鮭川 右岸 6.3km付近
(山形県最上郡戸沢村大字松坂地先)

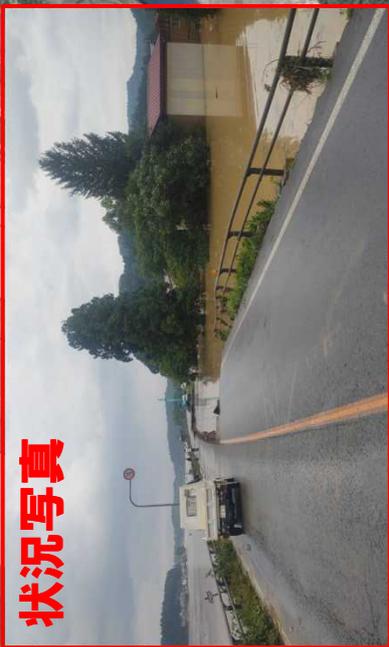
状況写真

被災箇所② L≒100m
最上川 左岸 45.3km付近
やまがたけん もがみぐん とざわむら おおあざ くらおか
(山形県最上郡沢村大字蔵岡地先)

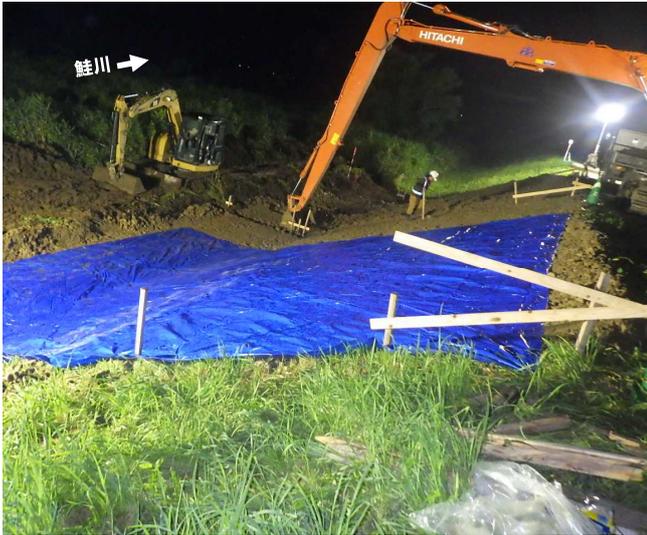
2024.07.28 4時頃
ブルーシート敷設中 (川表)

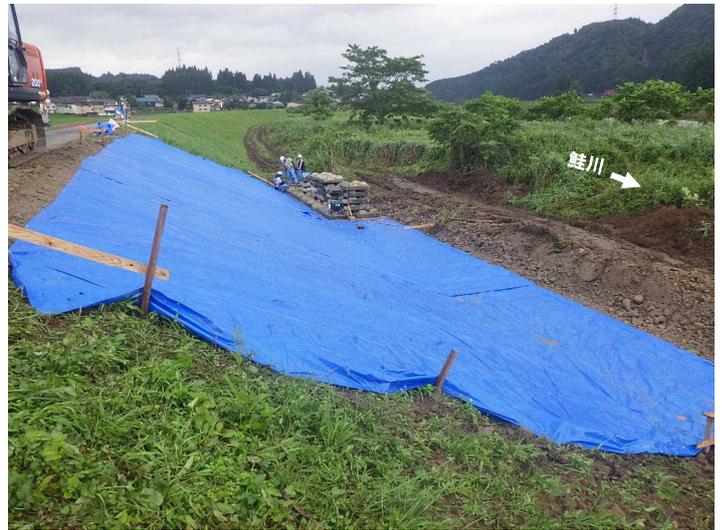
2024.07.28 10時頃
ブルーシート敷設中 (川表)

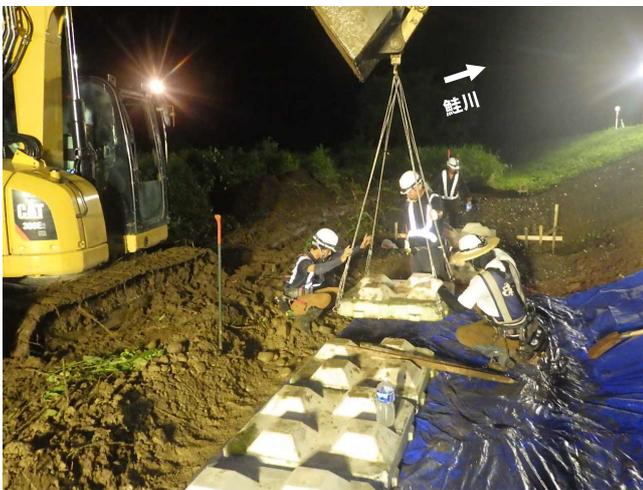
2024.07.28 4時頃
連節ブロック設置中 (川表)

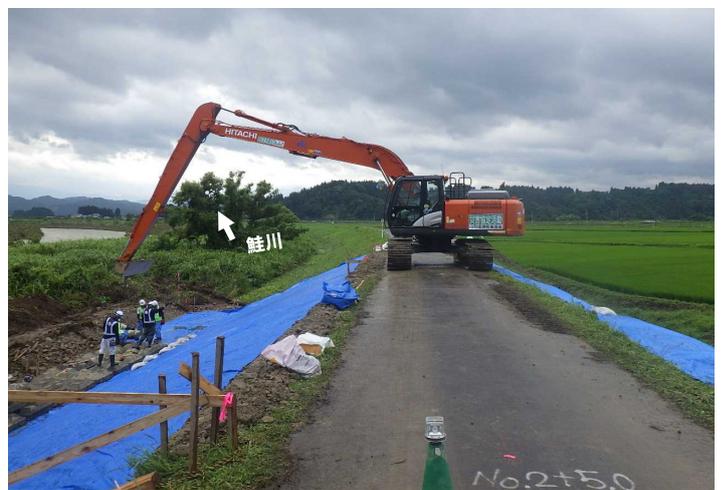
2024.07.28 11時頃
連節ブロック設置中 (川表)

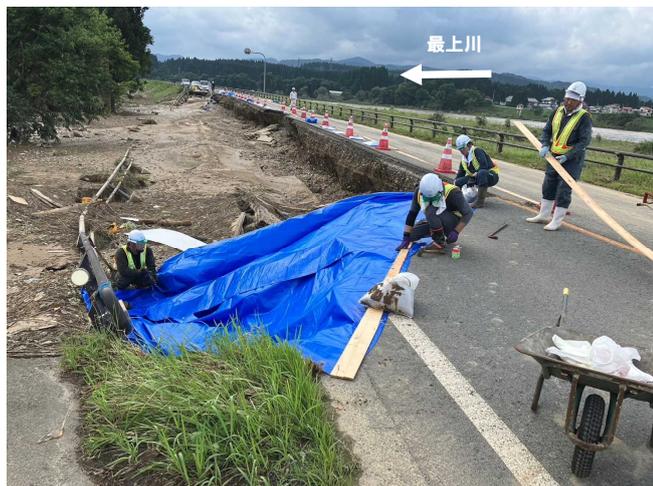
7.27 15時頃
準備工 (シート張工) 施工中

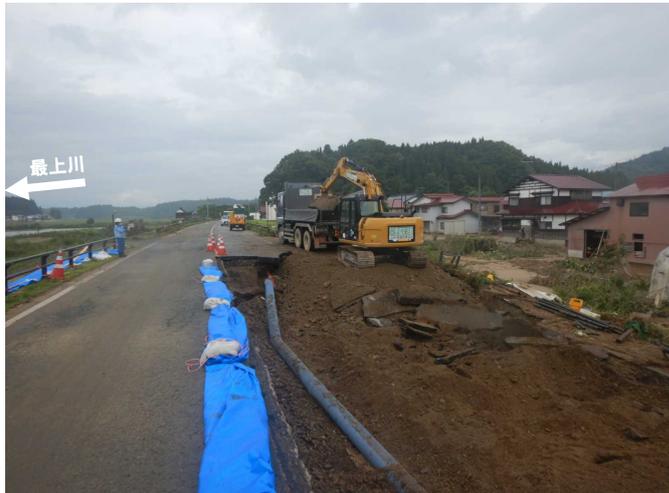
7.28 15時頃
舗装盤撤去作業中

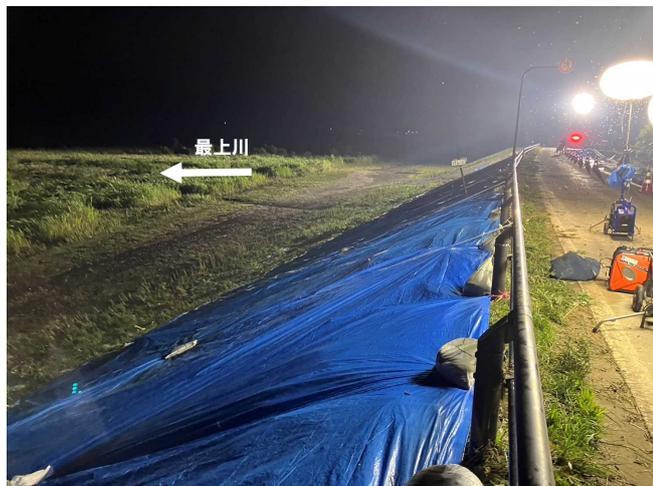
7.27 20時頃
準備工 (川前シート張工) 施工状況

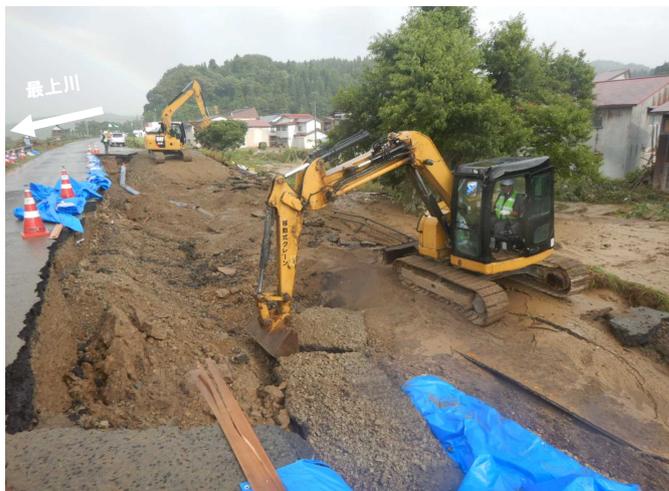
7.28 15時頃
構造物撤去作業中
