1. 通行止め解除について

2. 現地の監視状況

3. これまで応急・復旧対策

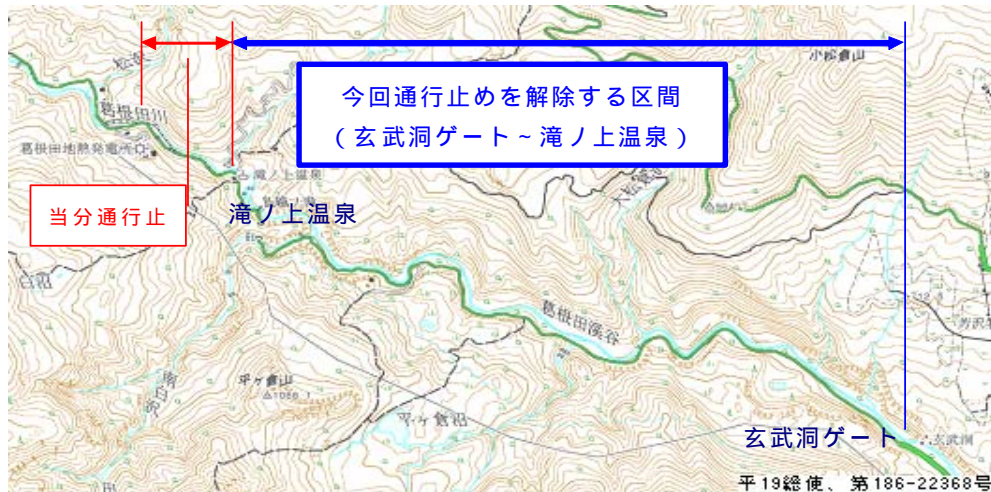
6月20日12:00より通行止めの解除を予定している区間は以下のとおりです。

但し、次のような場合には通行止めを再開します。

玄武雨量観測所の1時間降雨量が30mmを超えたとき、あるいは継続降雨量が100mmを超えたとき
雫石町に土砂災害警戒情報が発令されたとき
葛根田地区の崩壊斜面から土砂の新たな崩落が発生するなど、2次災害が発生する危険性が高まったとき。
