【防災情報】 北上川下流河川事務所 地震災害情報(第8報)

直轄河川被害状況

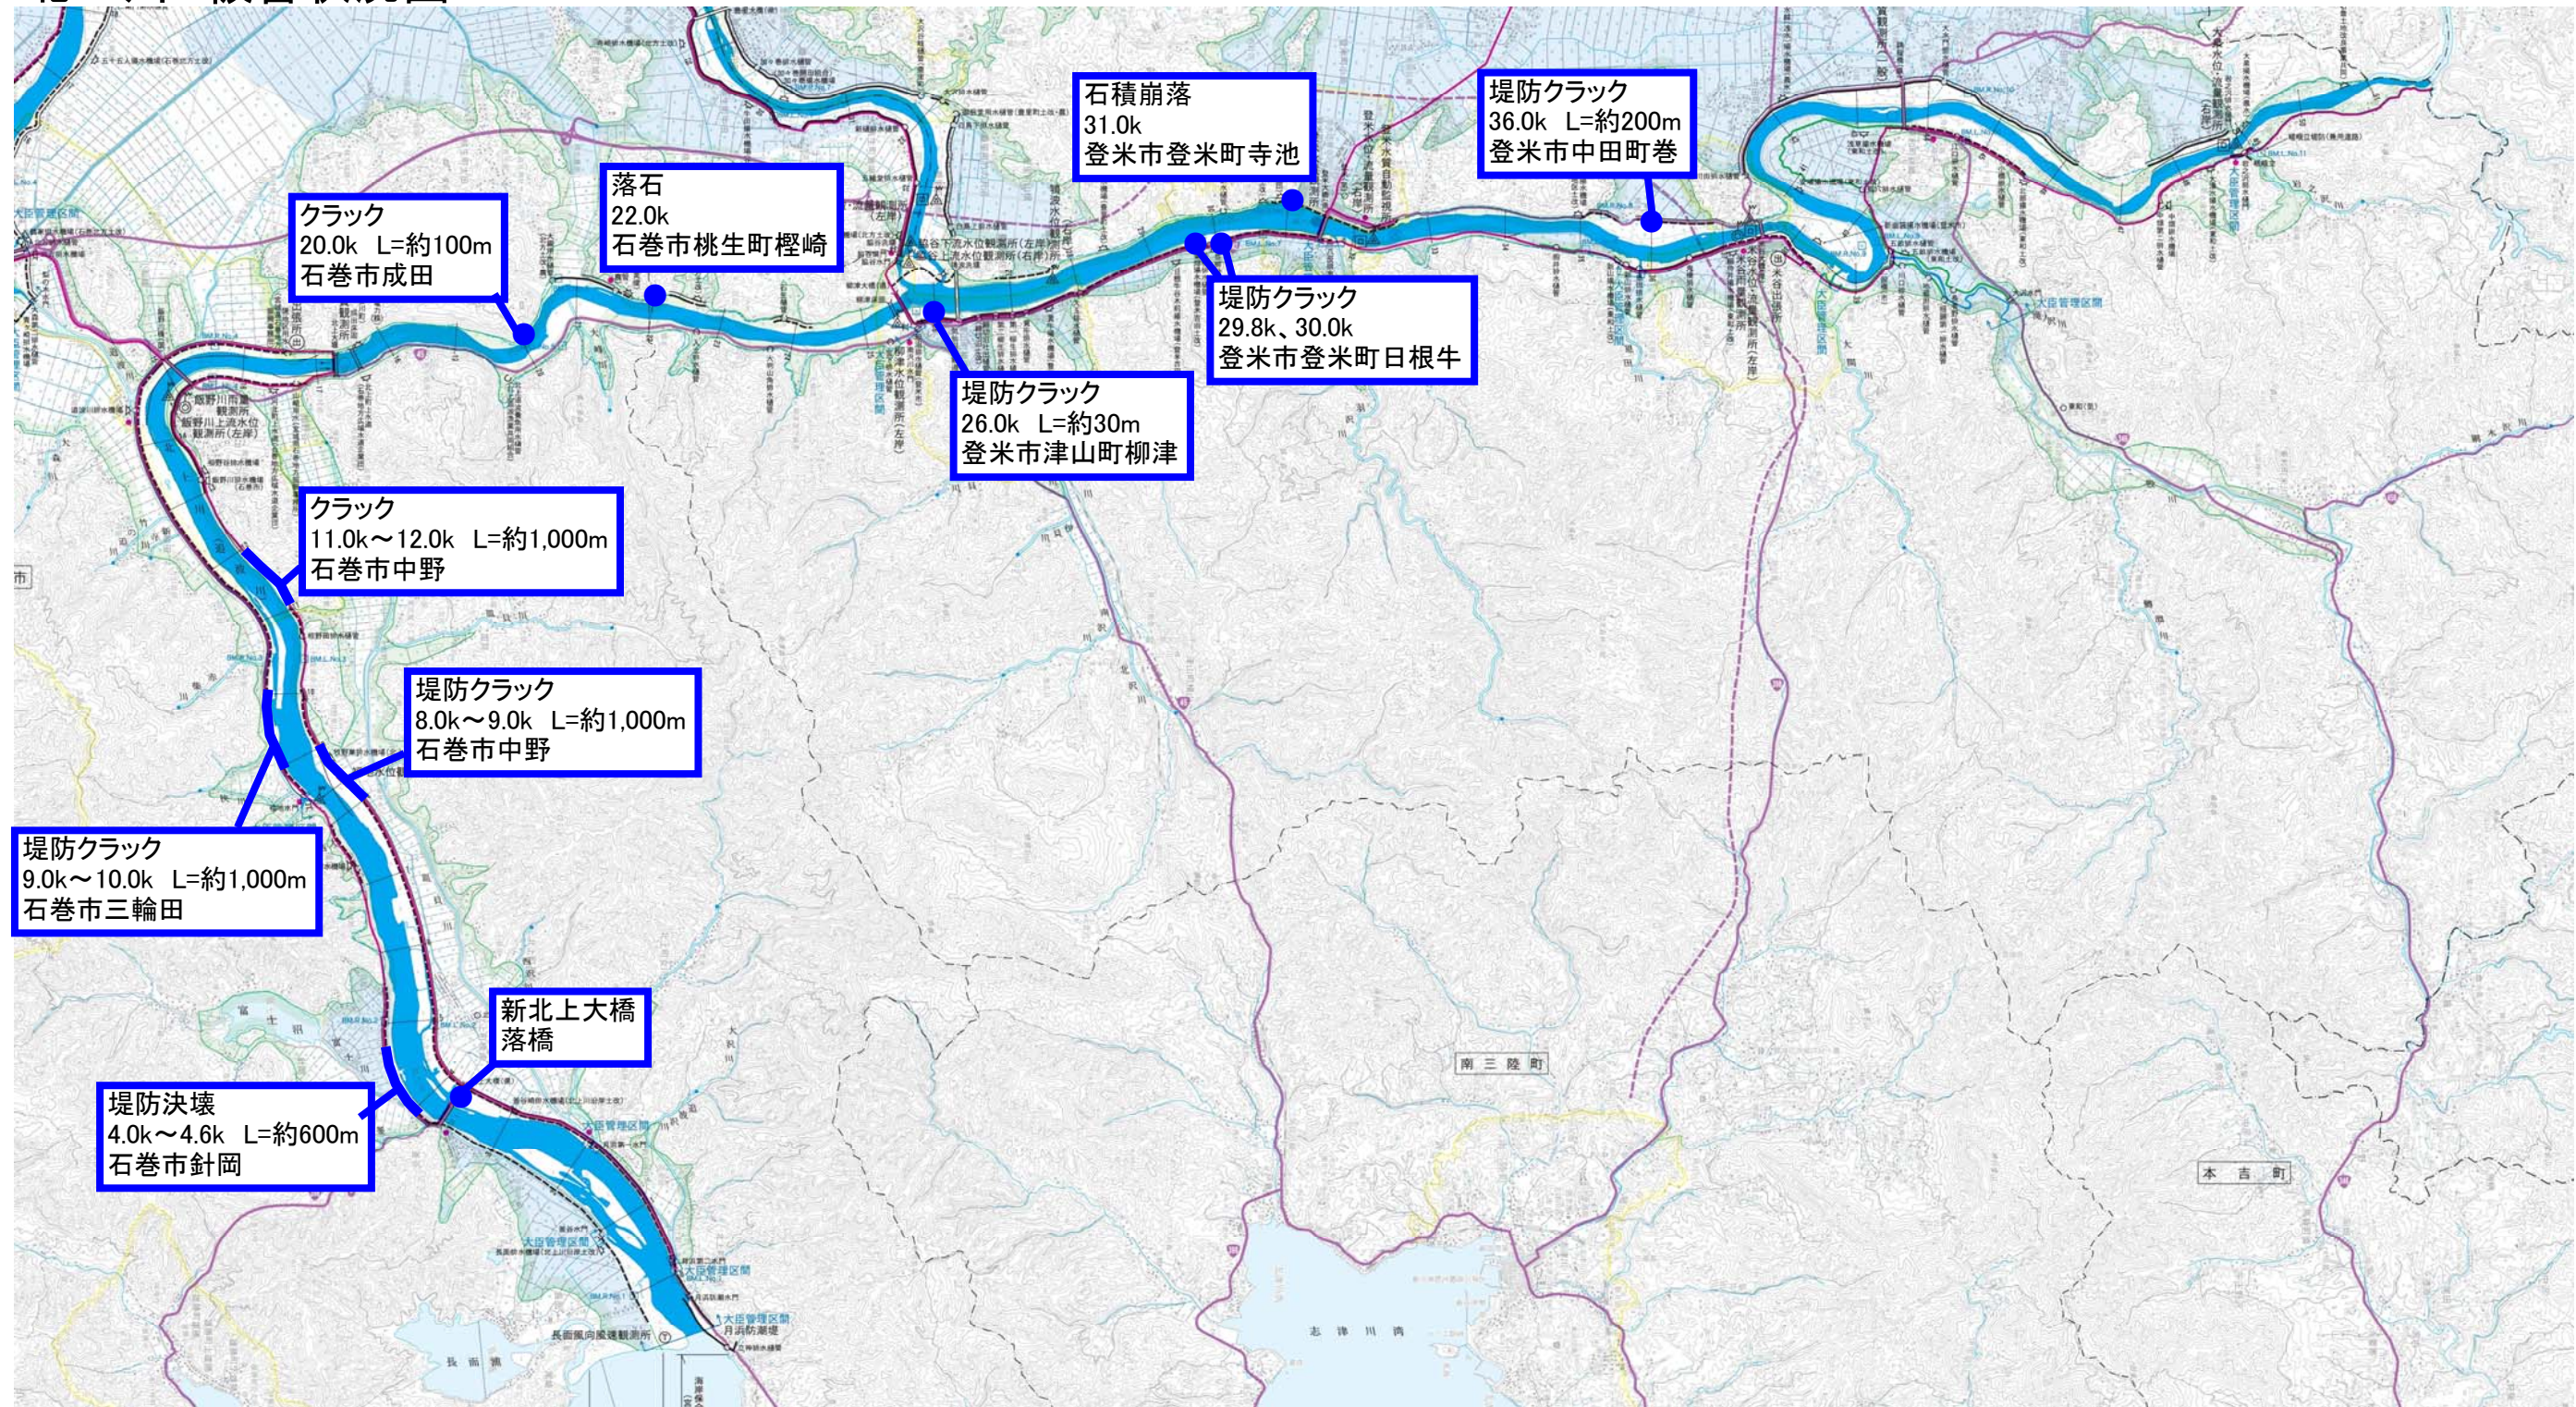
北上川 被害状況図

| No. | 水系 | 河川 | 場所 | 被災状況(前回報告) | 被災状況(今回報告) |
|---|---|---|---|---|---|
| 1 | 北上川 | 北上川 | 石巻市 | 4カ所で堤防縦断クラックなど | 5カ所で堤防縦断クラックなど |
| 2 | 北上川 | 北上川 | 登米市 | 11カ所で堤防縦断クラック、法面崩落、護岸崩落、施設被害など | 11カ所で堤防縦断クラック、法面崩落、護岸崩落、施設被害など |

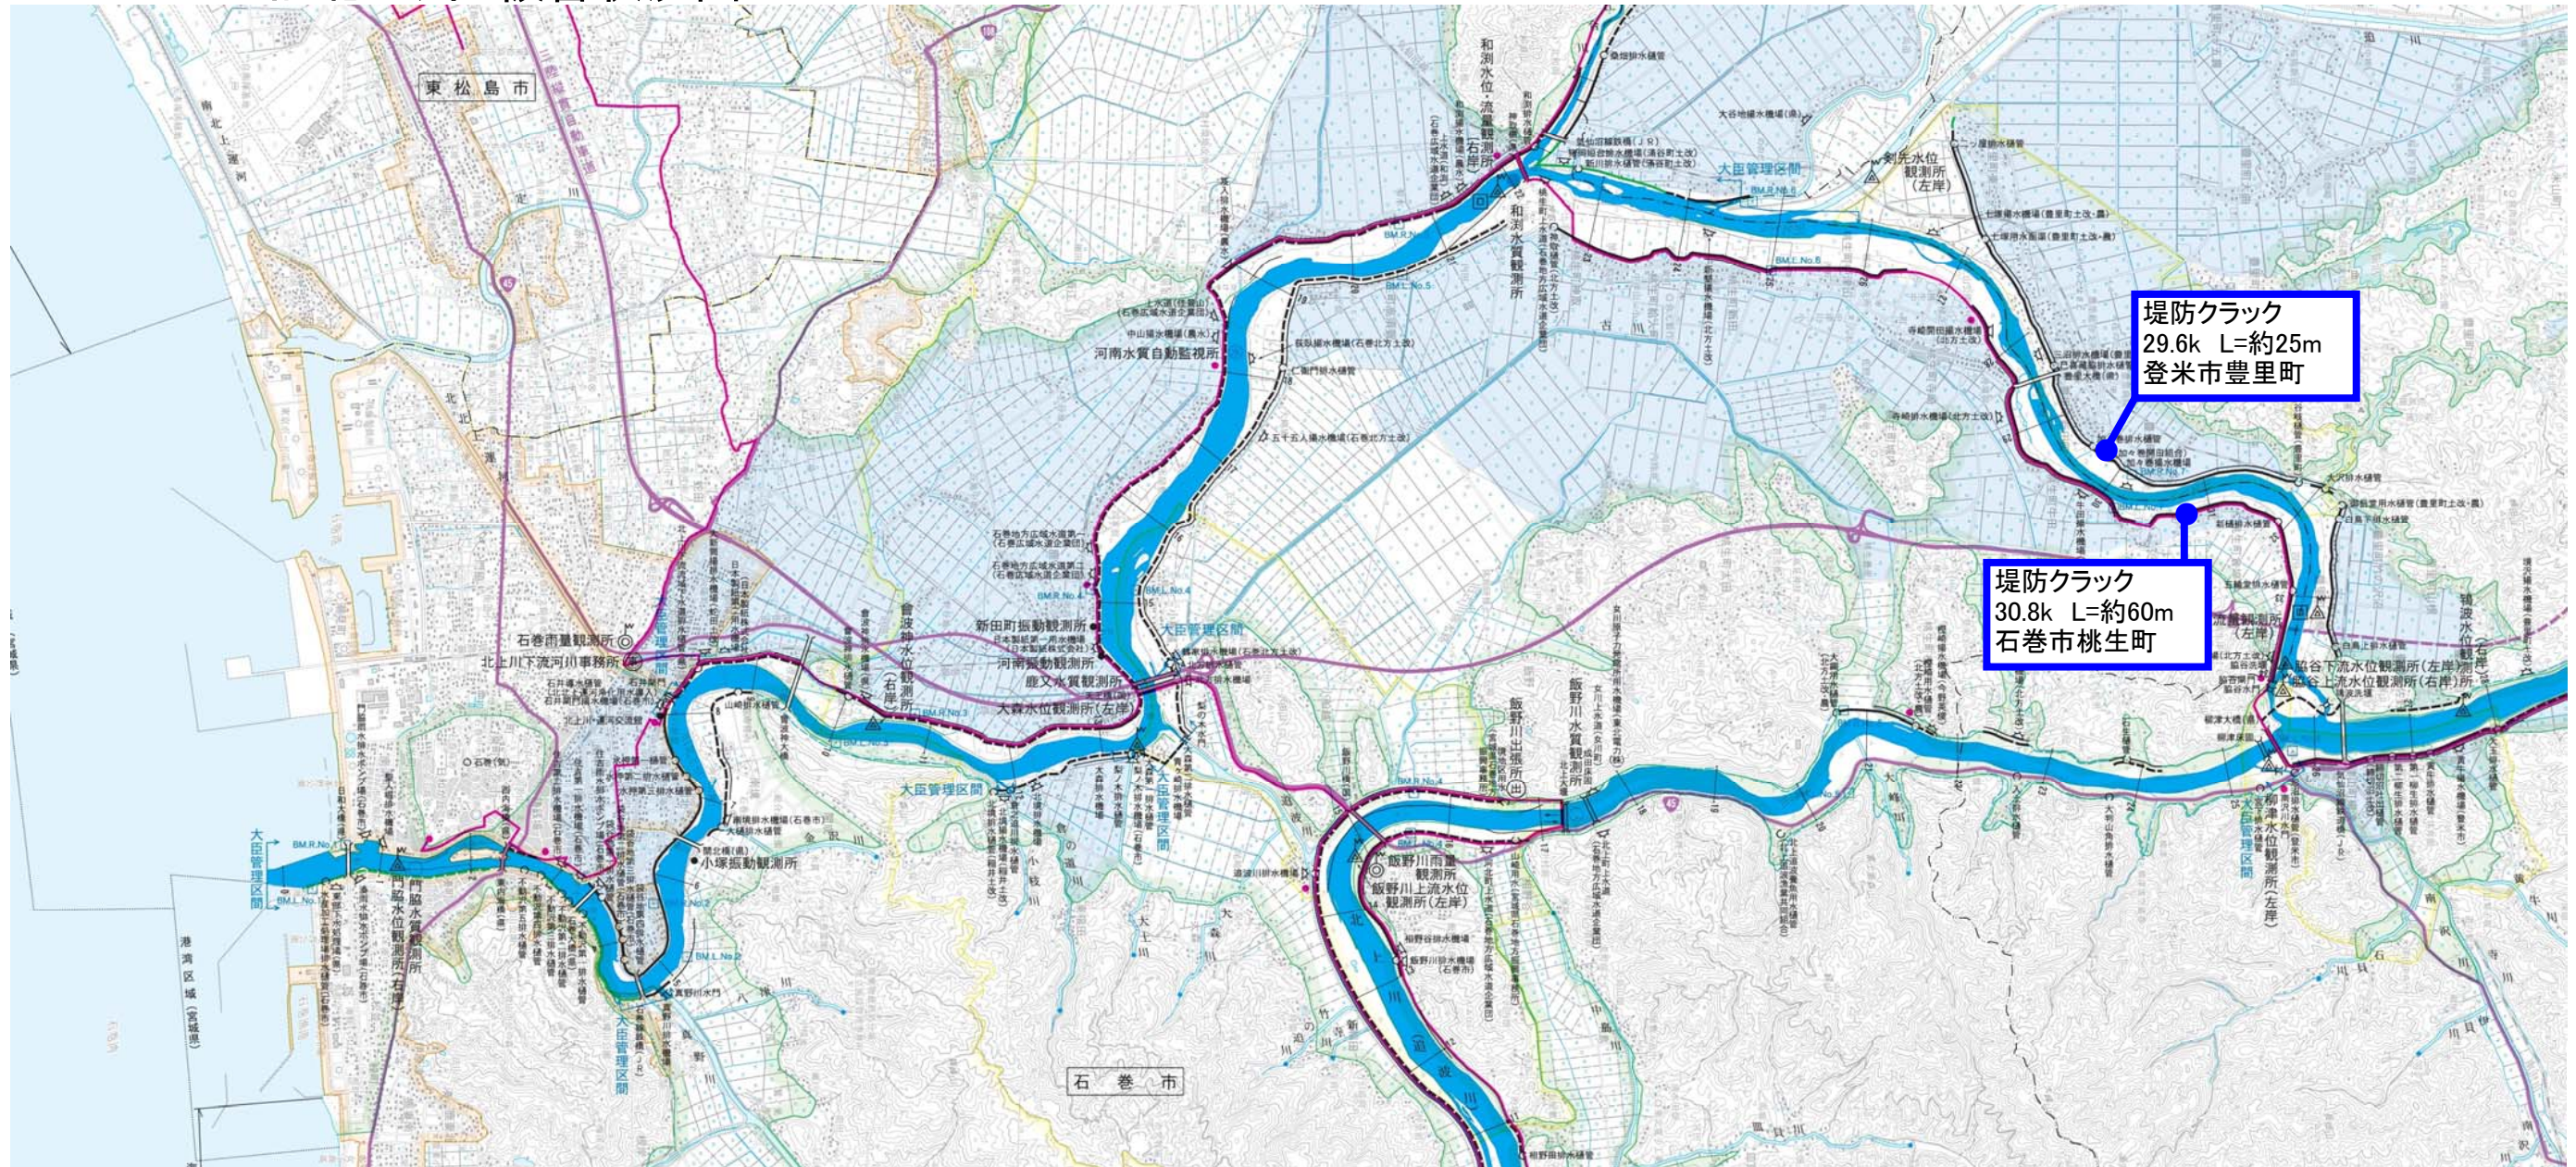
旧北上川 被害状況図

| No. | 水系 | 河川 | 場所 | 被災状況(前回報告) | 被災状況(今回報告) |
|---|---|---|---|---|---|
| 3 | 北上川 | 旧北上川 | 石巻市 | 2カ所で堤防クラック、施設被害など | 2カ所で堤防クラック、施設被害など |
| 3 | 北上川 | 旧北上川 | 登米市 | — | 1カ所で堤防クラックなど |

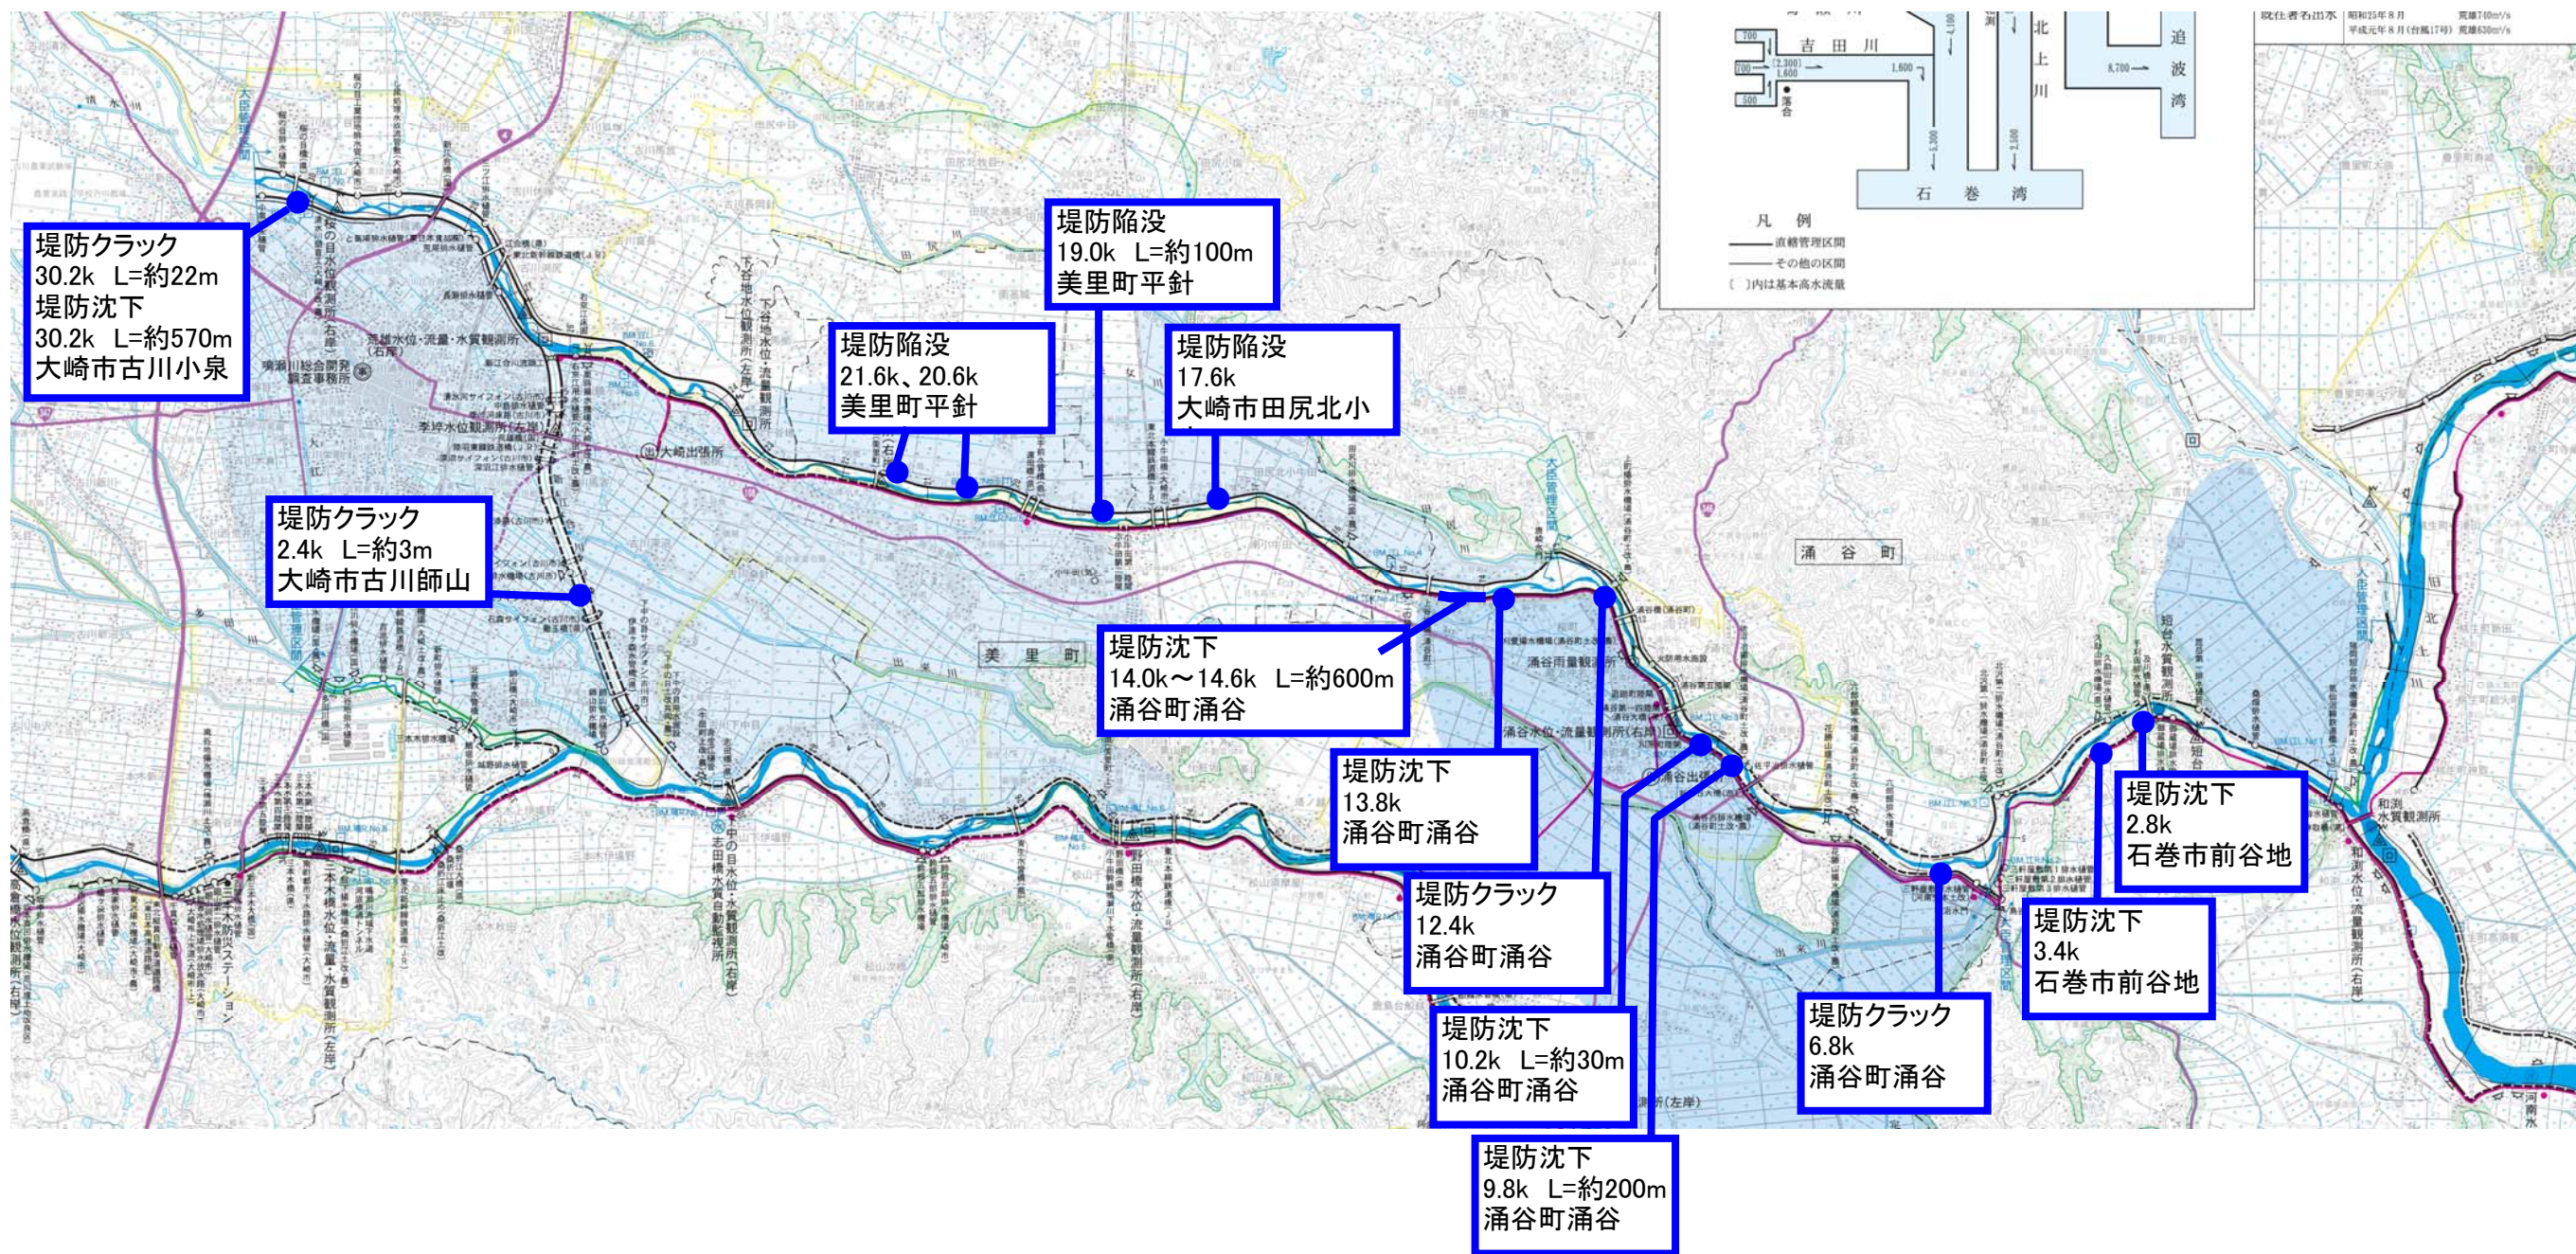
江合川・新江合川 被害状況位置図

| No. | 水系 | 河川 | 場所 | 被災状況(前回報告) | 被災状況(今回報告) |
|---|---|---|---|---|---|
| 4 | 北上川 | 江合川 | 石巻市 | 3カ所で堤防沈下、施設被害など | 3カ所で堤防沈下、施設被害など |
| 5 | 北上川 | 江合川 | 涌谷町 | 7カ所で堤防縦断クラック、堤防段差、堤防沈下など | 7カ所で堤防縦断クラック、堤防段差、堤防沈下など |
| 6 | 北上川 | 江合川 | 美里町 | 8カ所で堤防クラック、堤防陥没など | 8カ所で堤防クラック、堤防陥没など |
| 7 | 北上川 | 江合川 | 大崎市 | 3カ所で堤防クラック、堤防陥没 | 3カ所で堤防クラック、堤防陥没 |
| 8 | 北上川 | 新江合川 | 大崎市 | 1カ所で堤防クラック | 1カ所で堤防クラック |

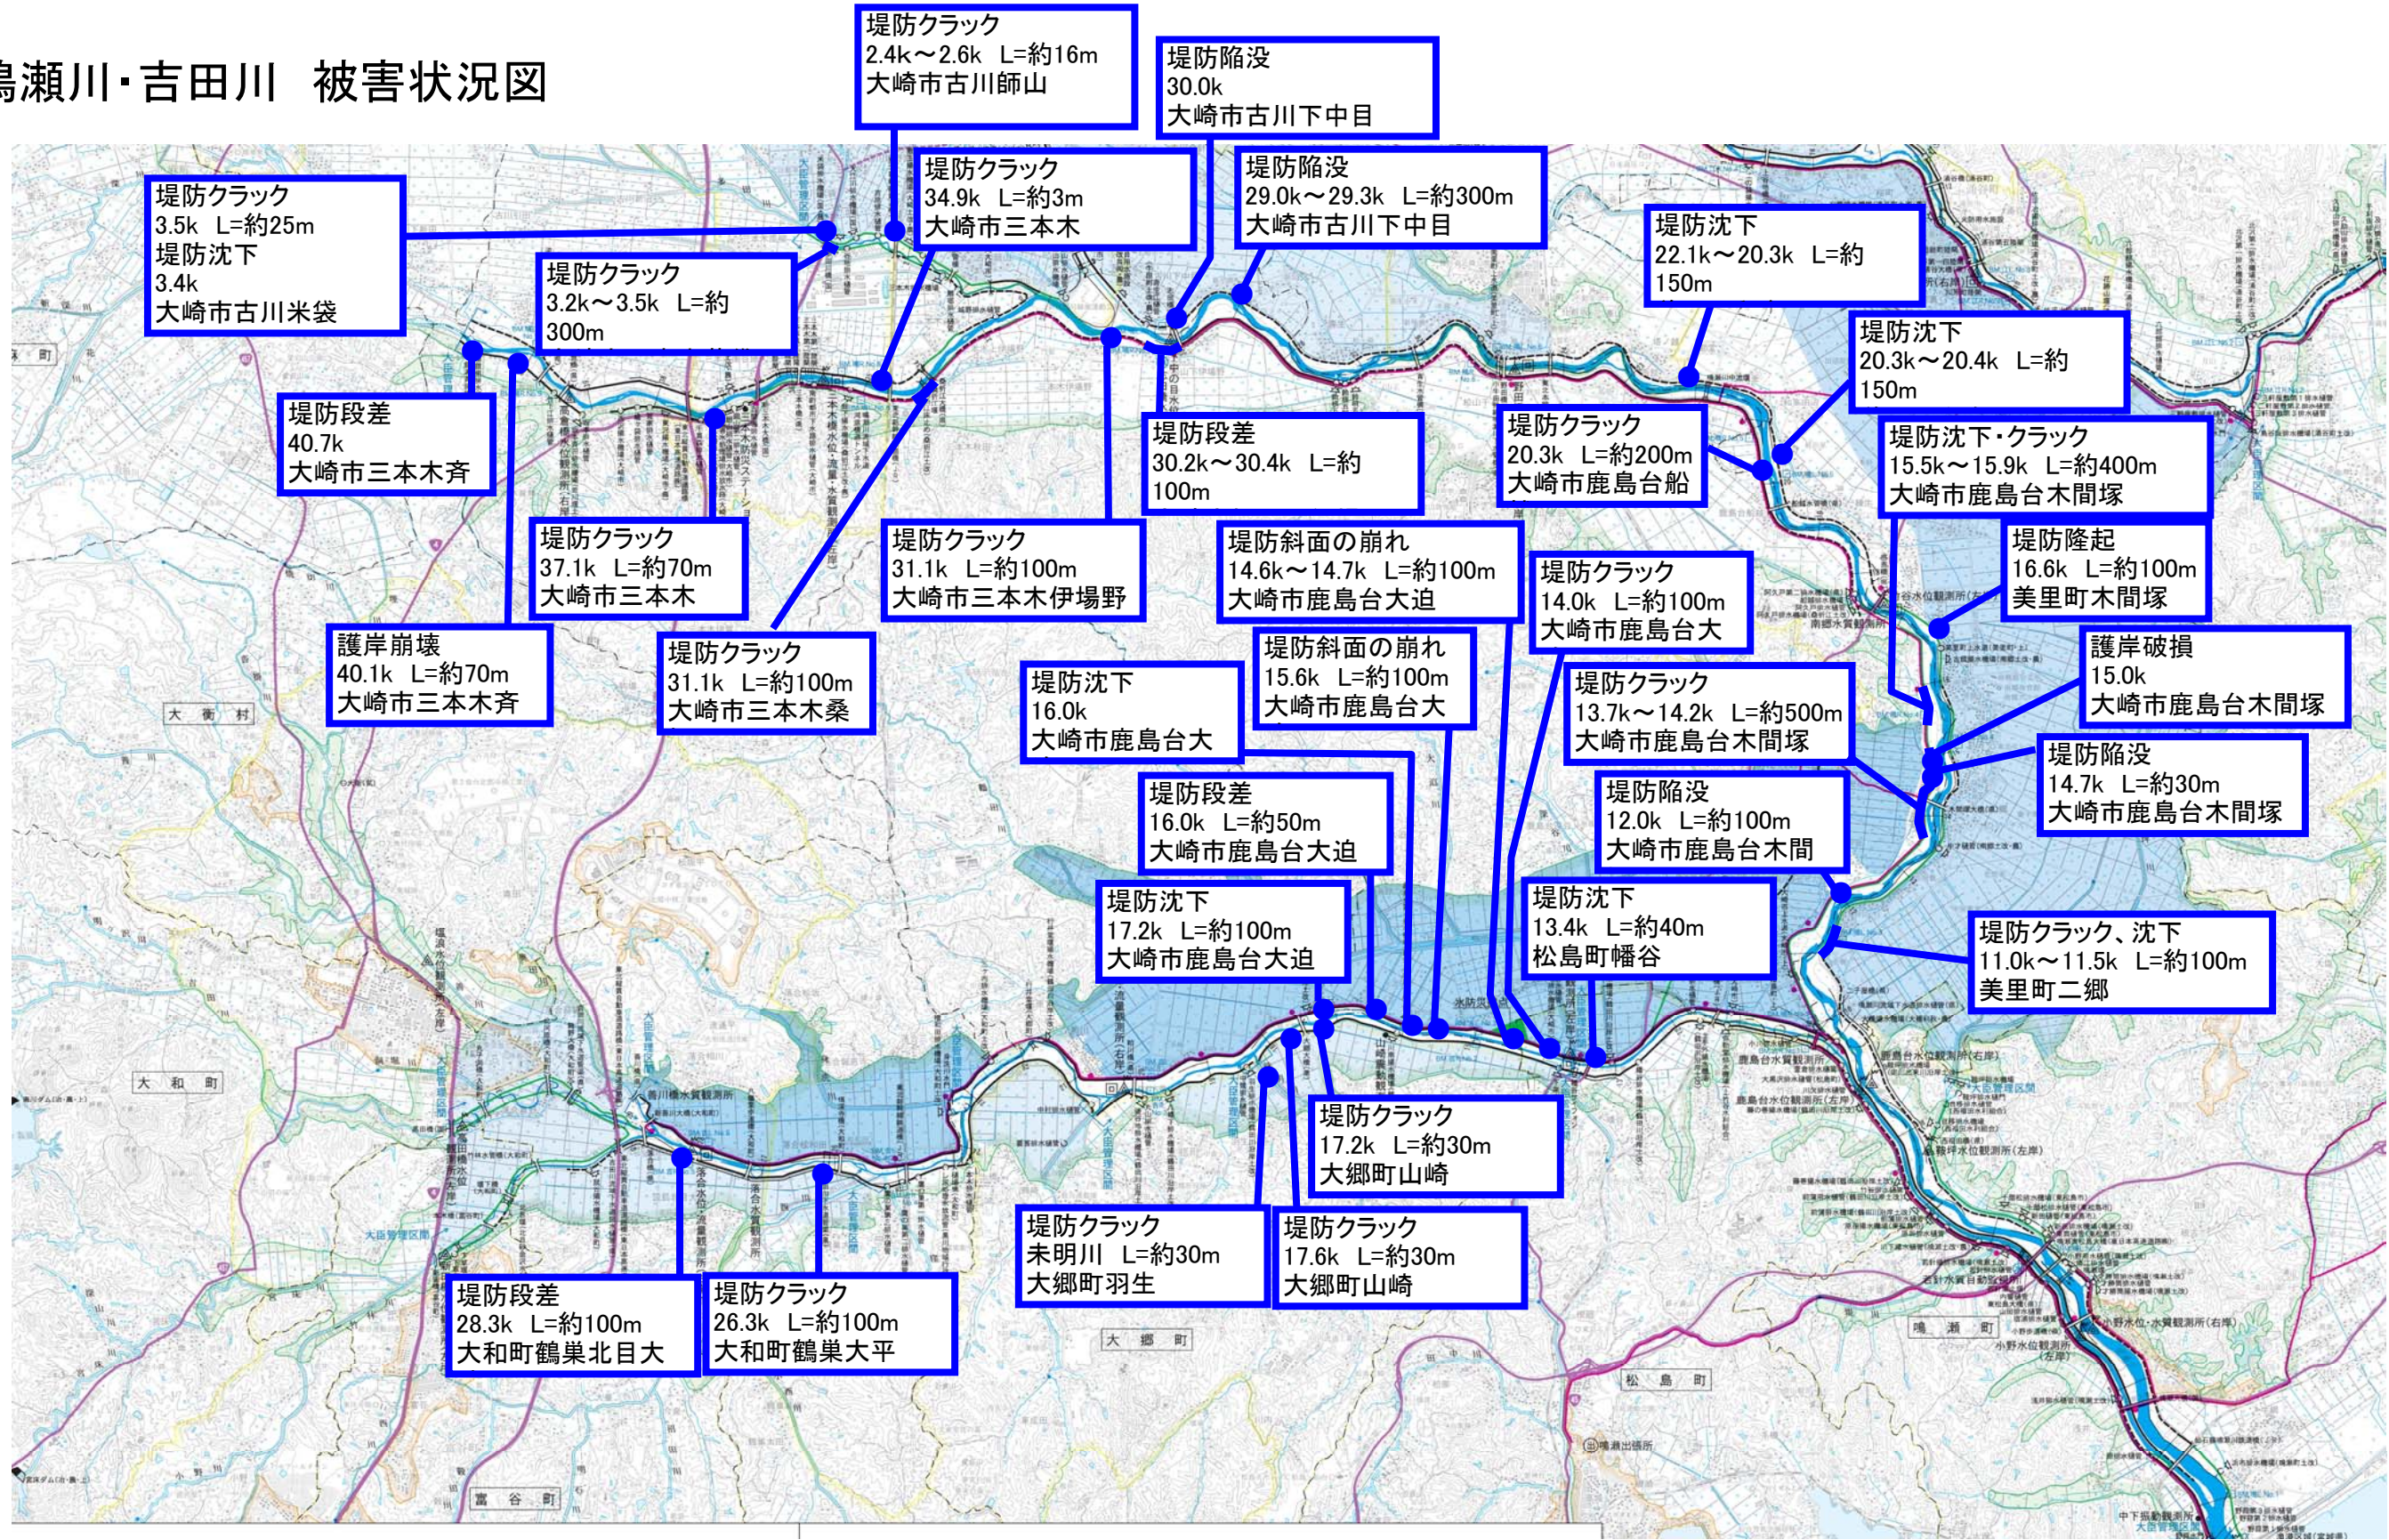
鳴瀬川・吉田川 被害状況図

| No. | 水系 | 河川 | 場所 | 被災状況(前回報告) | 被災状況(今回報告) |
|---|---|---|---|---|---|
| 9 | 鳴瀬川 | 鳴瀬川 | 美里町 | 4カ所で堤防クラック、堤防沈下、堤防法面崩落 | 4カ所で堤防クラック、堤防沈下、堤防法面崩落 |
| 10 | 鳴瀬川 | 鳴瀬川 | 大崎市 | 22カ所で堤防縦断クラック、堤防陥没、堤防段差、護岸崩壊、施設被害 | 22カ所で堤防縦断クラック、堤防陥没、堤防段差、護岸崩壊、施設被害 |
| 11 | 鳴瀬川 | 吉田川 | 大郷町 | 2カ所で堤防クラック | 2カ所で堤防クラック |
| 12 | 鳴瀬川 | 吉田川 | 大崎市 | 9カ所で堤防クラック、堤防段差、堤防沈下、堤防法面崩落 | 9カ所で堤防クラック、堤防段差、堤防沈下、堤防法面崩落 |
| 13 | 鳴瀬川 | 吉田川 | 大和町 | 2カ所で堤防クラック、堤防段差 | 2カ所で堤防クラック、堤防段差 |
| 14 | 鳴瀬川 | 多田川 | 大崎市 | 6カ所で堤防縦断クラック、堤防沈下、施設被害 | 6カ所で堤防縦断クラック、堤防沈下、施設被害 |
| 15 | 鳴瀬川 | 未明川 | 大郷町 | 1カ所で堤防クラック | 1カ所で堤防クラック |
