【防災情報】（記者発表）仙台河川国道事務所
防災情報（第46報）

国土交通省 東北地方整備局 仙台河川国道事務所
平成23年 3月30日 19時00分発表

堤防保護のための応急的な雑石投入を完了

堤防の亀裂箇所の補修に着手

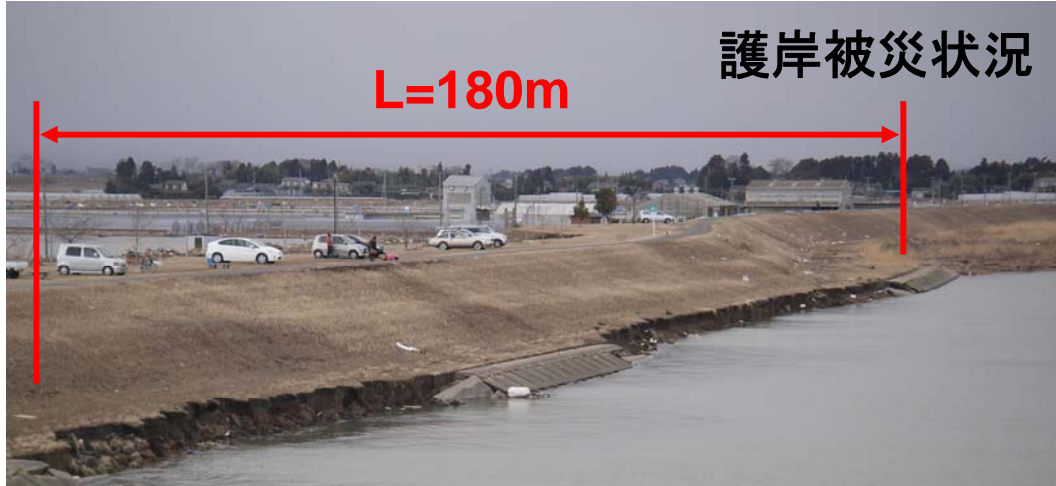
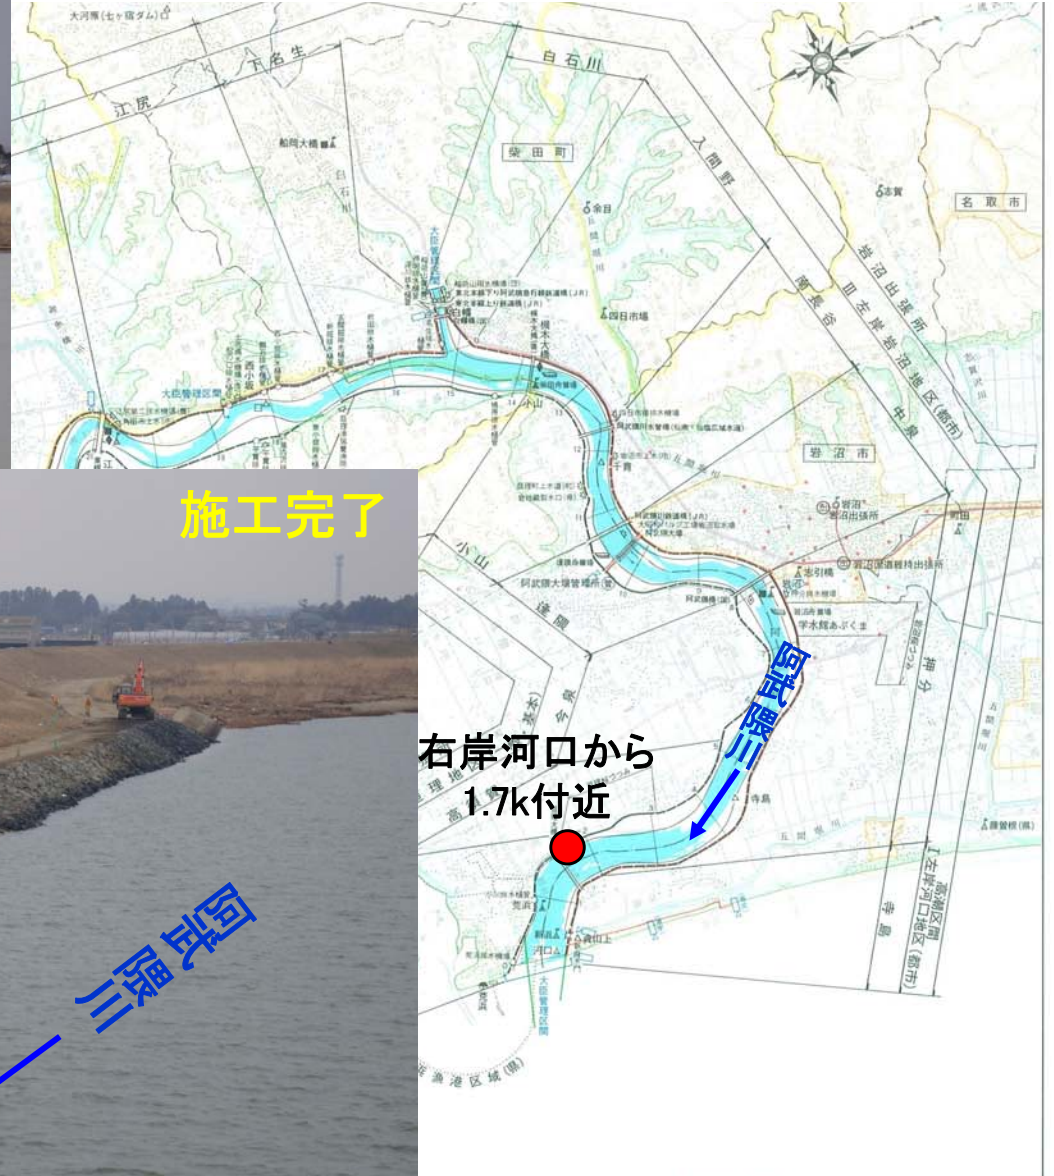
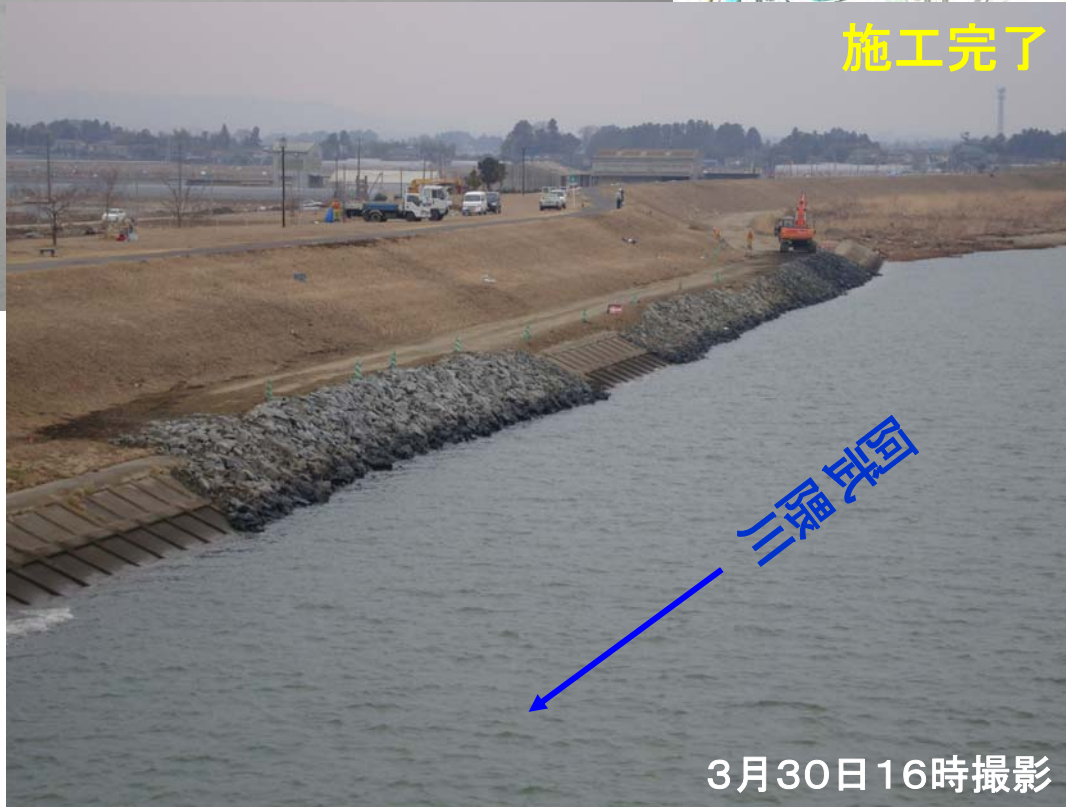
●阿武隈川 [右岸河口から1.7k付近 亶理町荒浜字山神地先]

3月30日16時撮影

阿武隈川右岸の河口から1.7km付近（亘理町荒浜字山神地先）において、堤防に近接する護岸が崩壊したことから、堤防を保護するために、応急的に行っていた雑石投入が完了いたしました。
(別添参照)

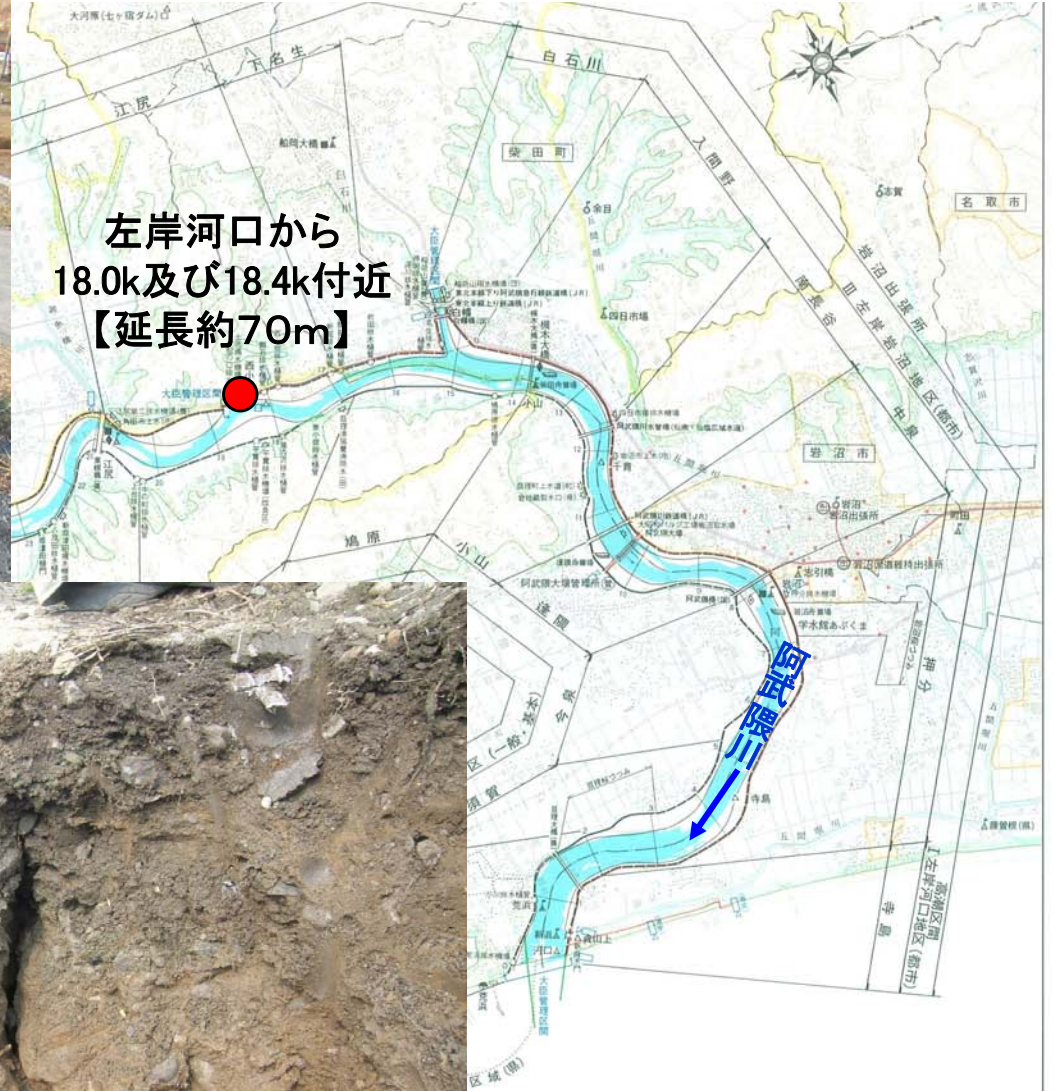
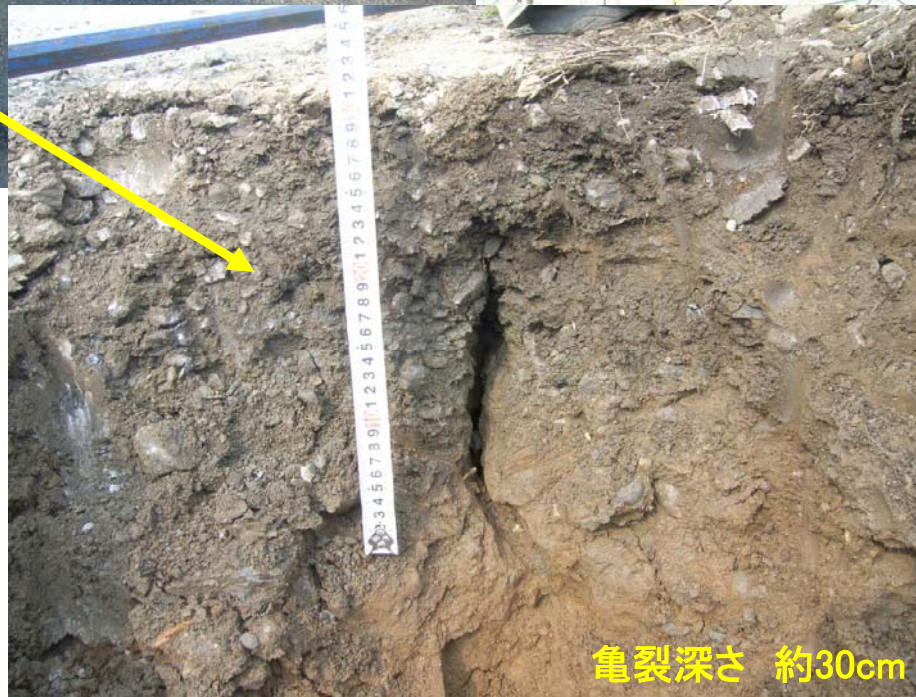
左岸河口から
18.0k及び18.4k付近
【延長約70m】

亀裂深さ 約30cm

○阿武隈川左岸の河口から18.0km及び18.4km付近（角田市江尻地先）において、深さが大きな堤防の亀裂箇所。
完了は4月8日の見込みです。(別添参照)

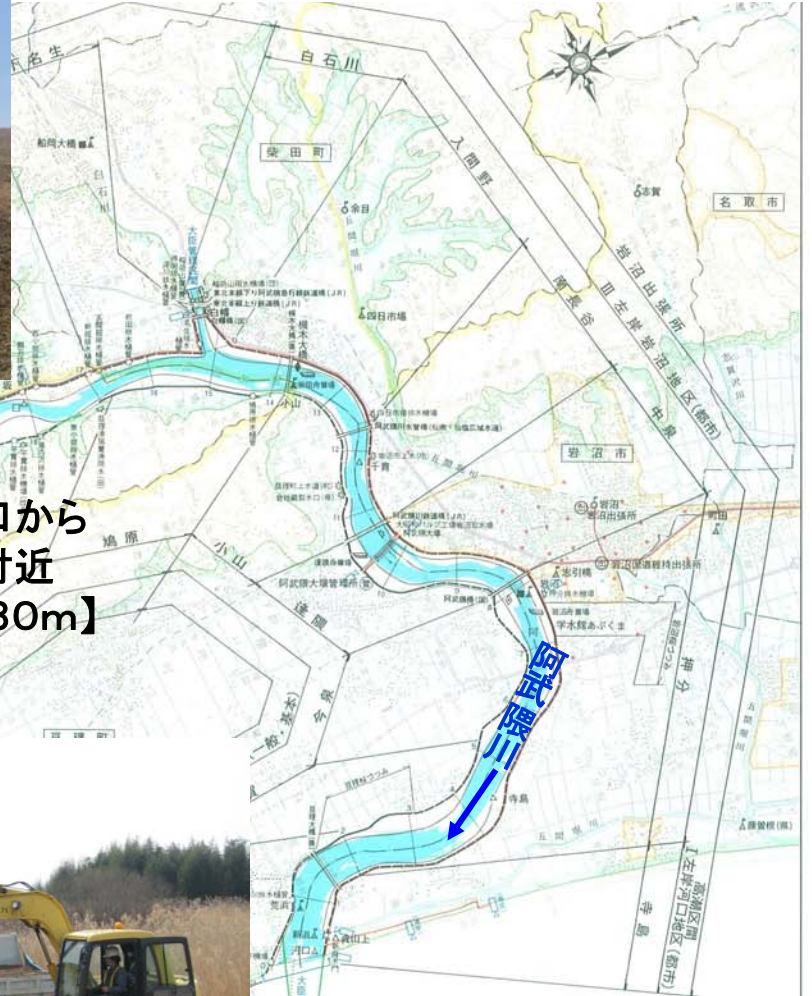
●阿武隈川 [右岸河口から19.1k付近 角田市平貫地先]

堤防の亀裂箇所の補修に着手

L=30m

亀裂深さ 約180cm

○阿武隈川右岸の河口から19.1km付近（角田市平貫地先）において、深さが大きな堤防の亀裂箇所。
完了は4月8日の見込みです。(別添参照)
