# お知らせ

## 【河川災害情報】山形河川国道事務所 山形県長井市五十川地内から白鷹町浅立地内での 堤防損傷について（第1報）

# H23.6.3 堤防被災位置図

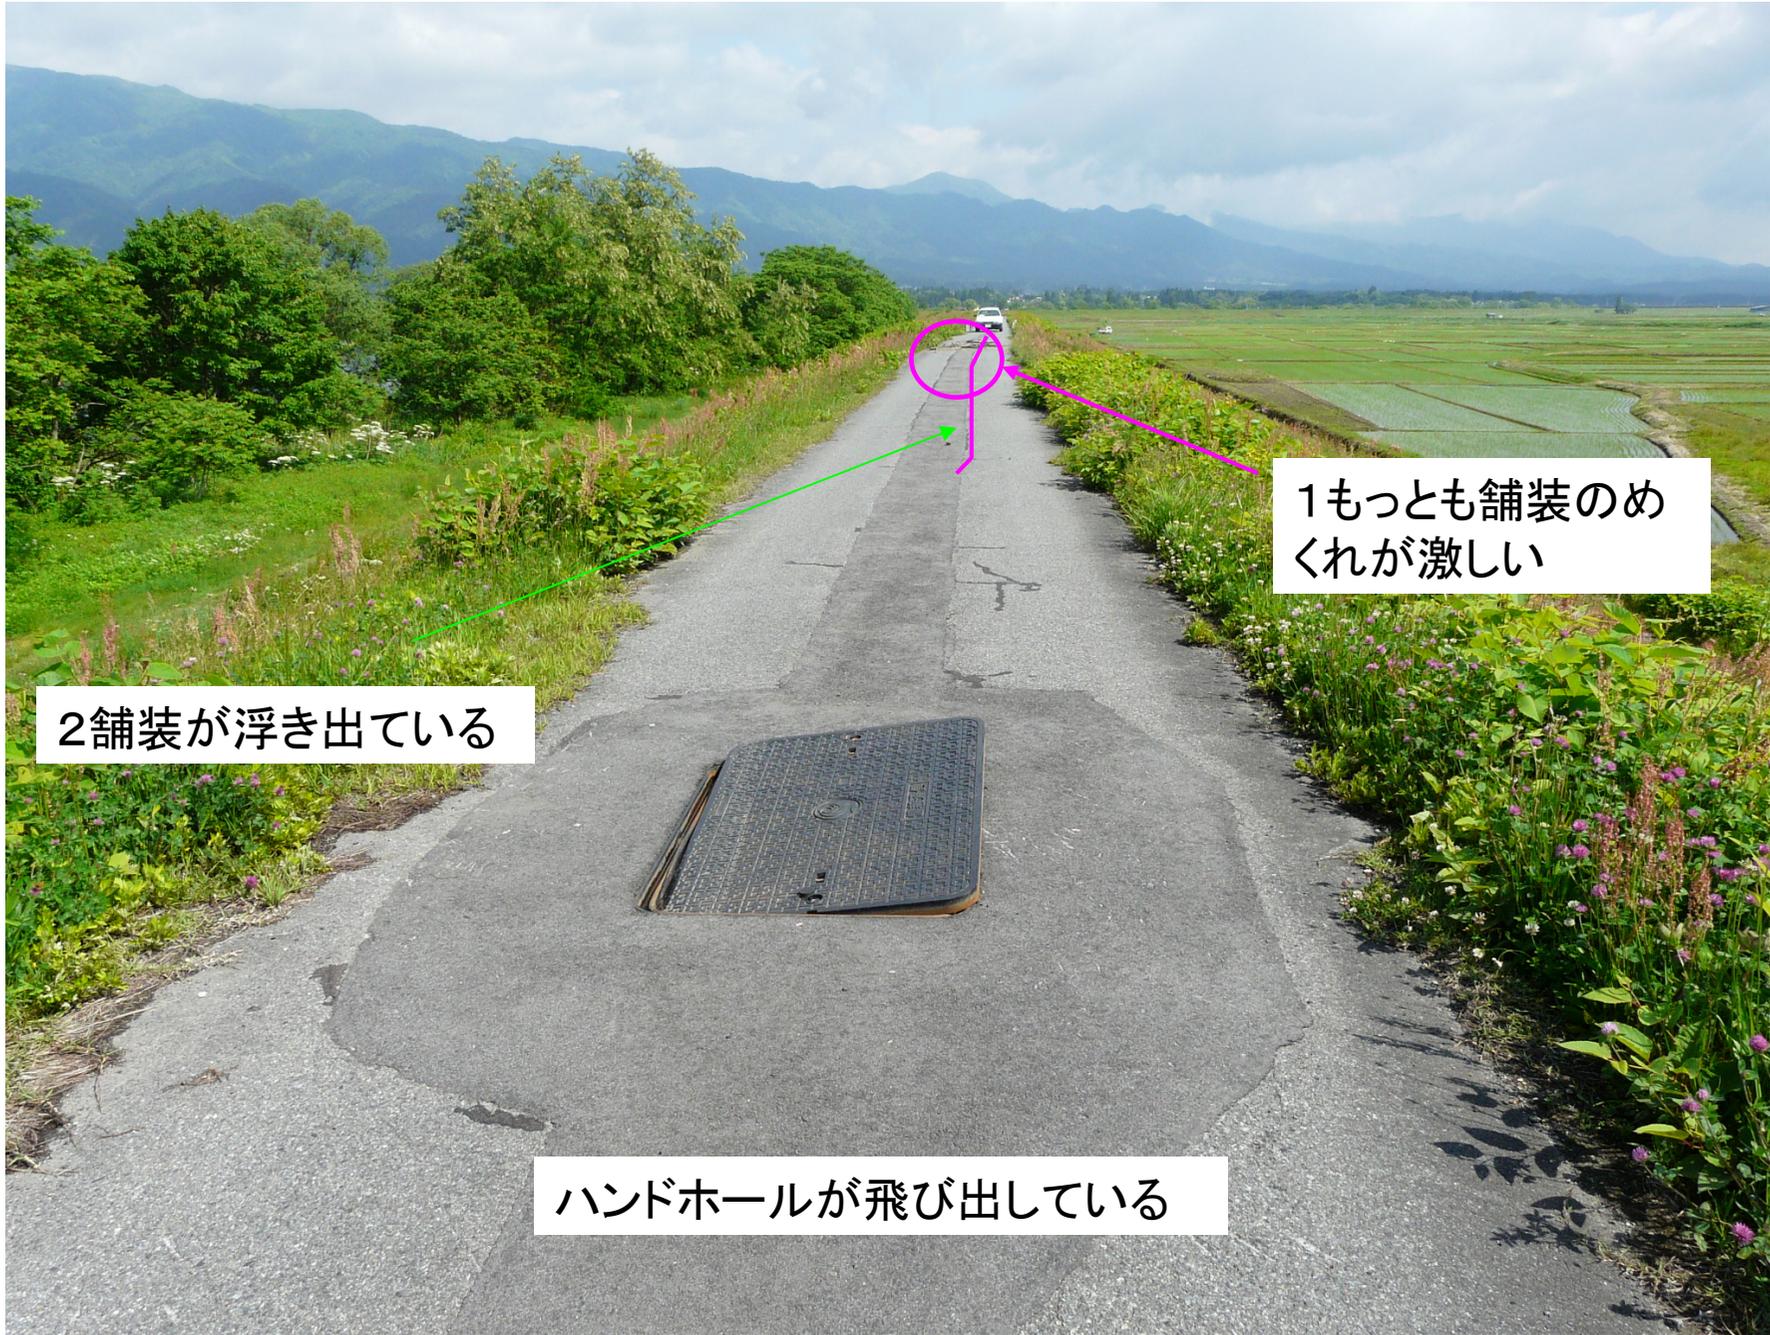
1. 通報日時 平成23年6月3日（金） 8時頃
2. 発生場所 山形県長井市五十川から西置賜郡白鷹町浅立地内  
最上川右岸 176.1 k p 付近 堤防天端
3. 原因 調査中
4. 損傷状況
  - ① 河川が流れる方向と並行に延長約50m区間で、堤防天端の舗装版が幅約60cm、最大で深さ8cm程度破損している。
  - ② ①の区間のうち、約1.4mの区間では、幅2.6m程度破損している。
  - ③ ①の区間の堤防天端に埋設されている光ケーブルの被覆部が溶け出している。

2舗装が浮き出ている

1もっとも舗装のめくれが激しい

ハンドホールが飛び出している

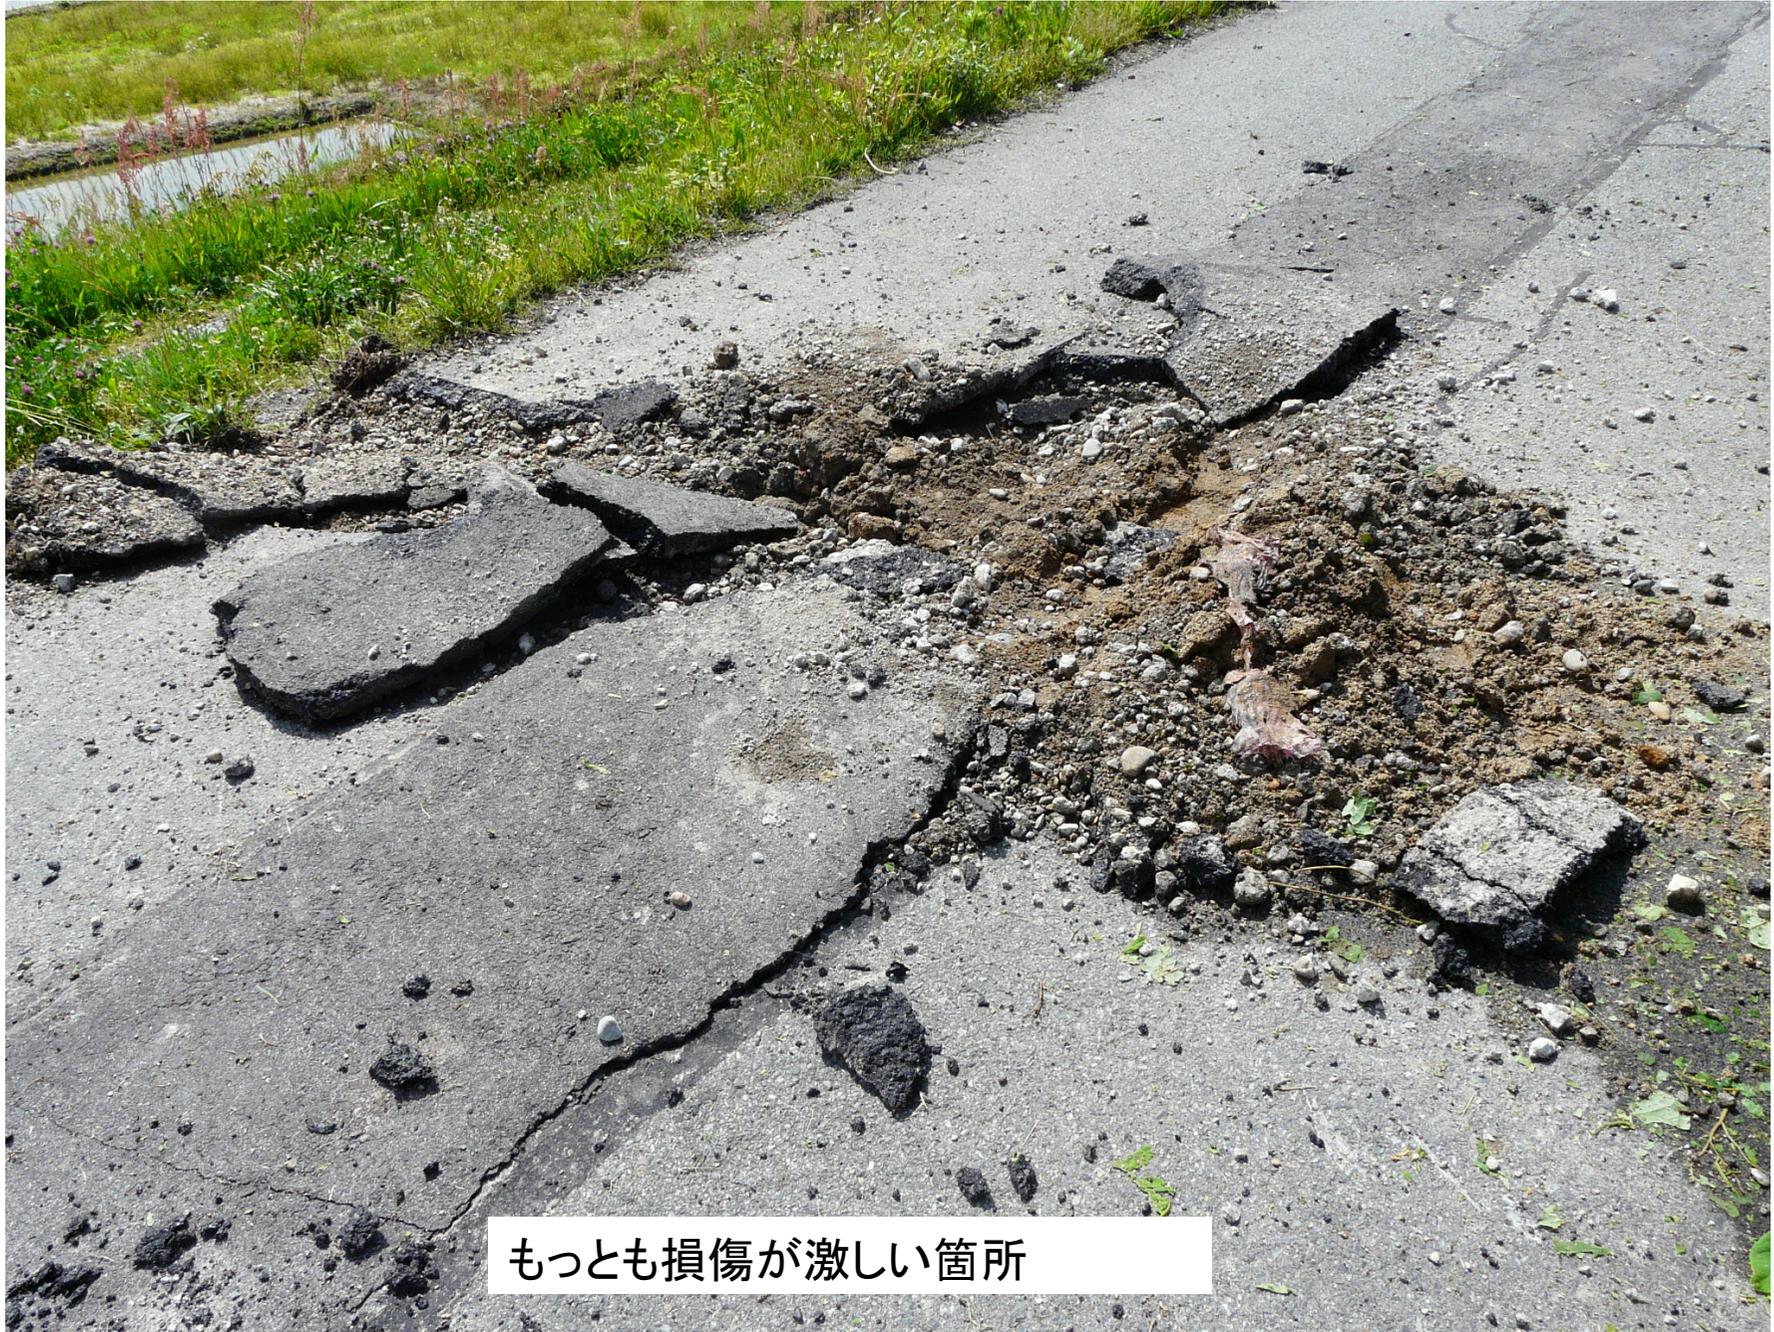
もっとも損傷が激しい箇所
