## 【防災情報】 北上川下流河川事務所 地震災害情報(第103報)

北上川下流河川事務所では、東北地方太平洋沖地震により、災害対策支部(非常体制)を設置し対応しております。

### 2. 緊急復旧箇所の状況

# 地盤沈下・護岸被災に伴う緊急高潮対策の状況

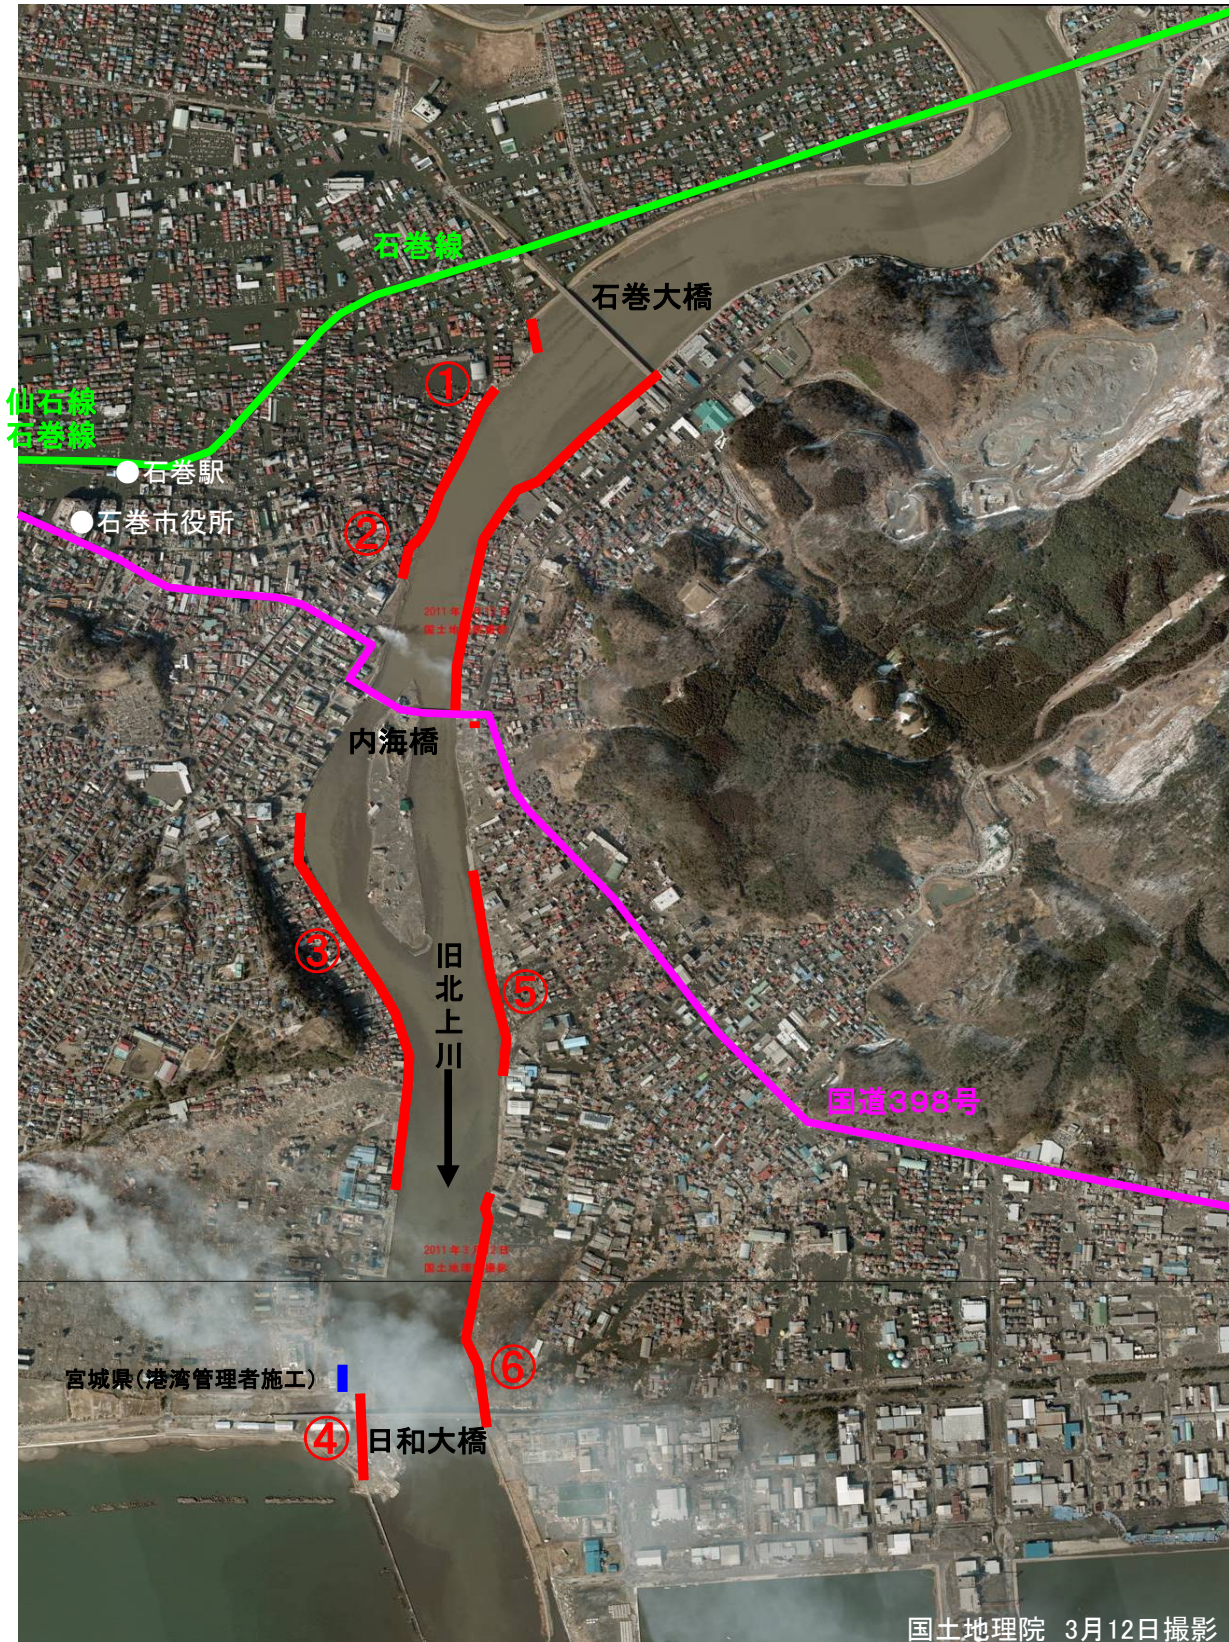
○印番号は現地状況写真を示す

地盤沈下に伴う満潮時の浸水を防止するため、当面の緊急高潮対策として、必要な箇所で大規模な土のうによる緊急対策を引き続き行っています。

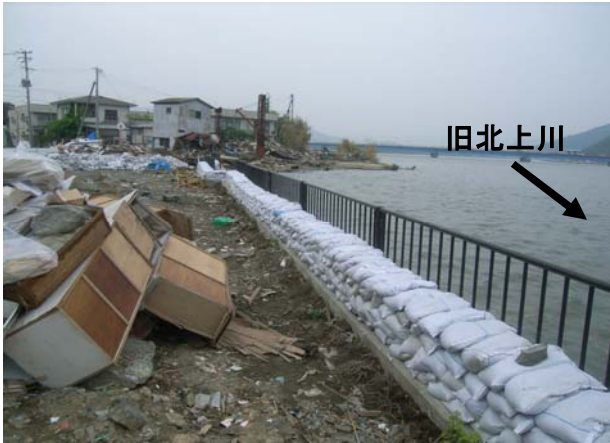
①緊急高潮対策実施状況 ※6月 5日撮影  
(石巻市住吉町)

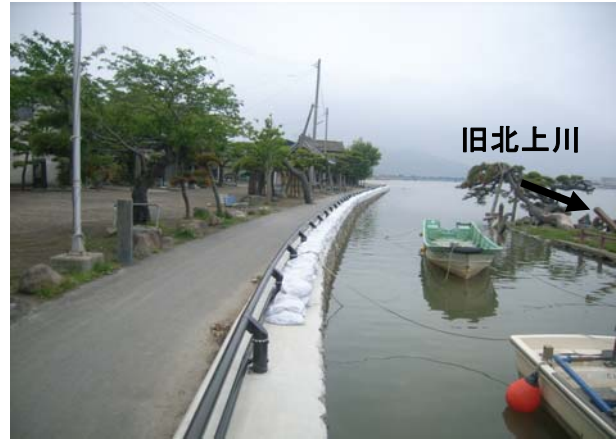
②緊急高潮対策実施状況 ※6月 2日撮影  
(石巻市住吉町)

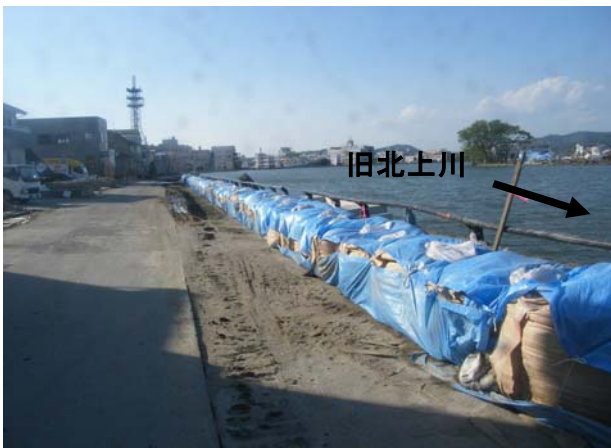
③緊急高潮対策実施状況 ※6月 6日撮影  
(石巻市門脇町)

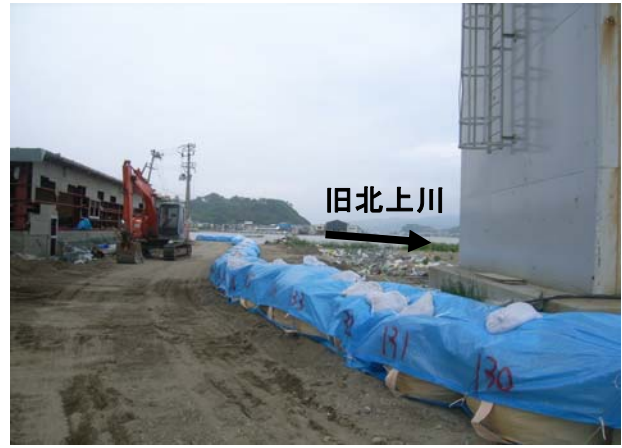
④緊急高潮対策実施状況 ※6月 1日撮影  
(右岸日和大橋)

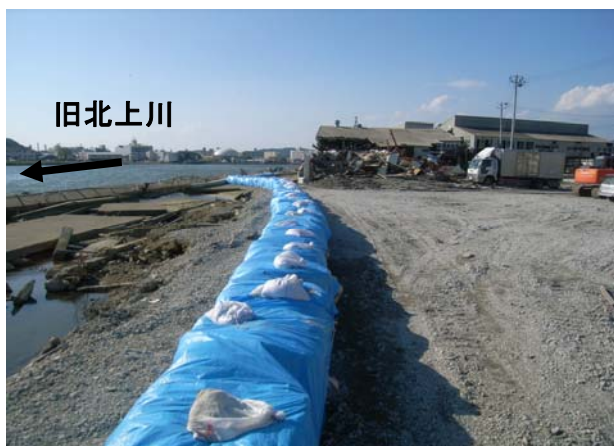
⑤緊急高潮対策実施状況 ※6月 6日撮影  
(石巻市湊町)

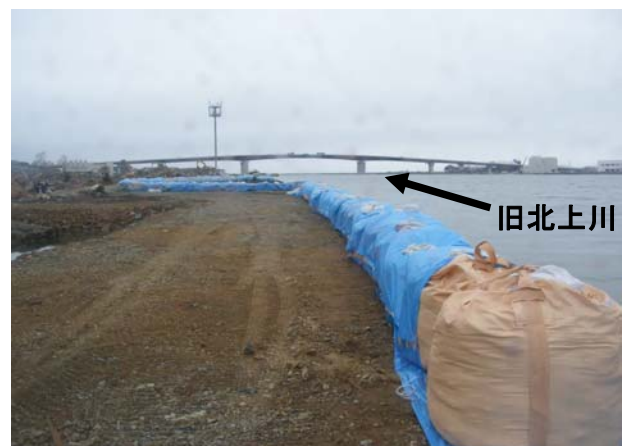
⑥緊急高潮対策実施状況 ※5月28日撮影  
(石巻市川口町)

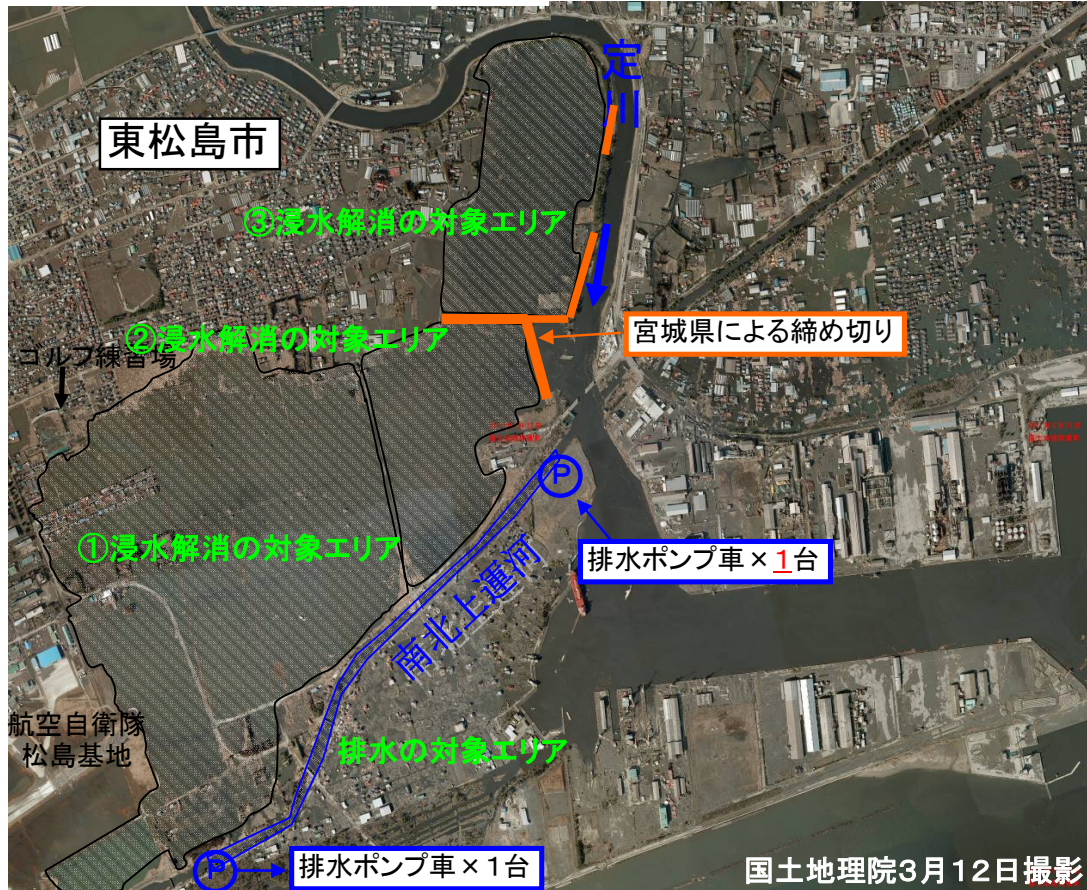
東松島市大曲地区、浸水解消の対象エリア 現在、排水ポンプ車合計 2台で排水中。 ※排水ポンプ車の配置は、現地の状況に応じて多少移動しています。
