【防災情報】 北上川下流河川事務所 地震災害情報(第109報)

北上川下流河川事務所では、東北地方太平洋沖地震により、災害対策支部(非常体制)を設置し対応しております。
これまで、本格的な出水期に備え、被害箇所における緊急復旧工事や応急復旧、水防資材の備蓄などをすすめてきました。
この度、緊急復旧工事等の出水期に対する備えが概ね完了しましたので、管内の状況についてお知らせします。

緊急復旧工事の実施状況

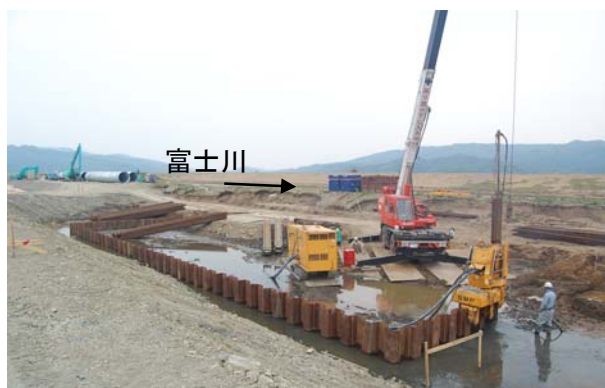
鋼矢板打ち込み状況

5月20日 撮影

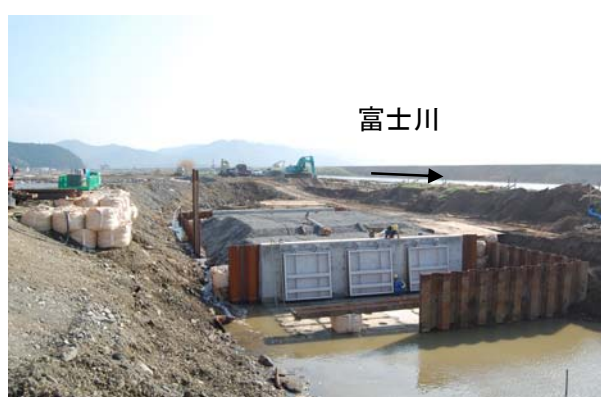
仮樋門設置作業状況

6月11日 撮影

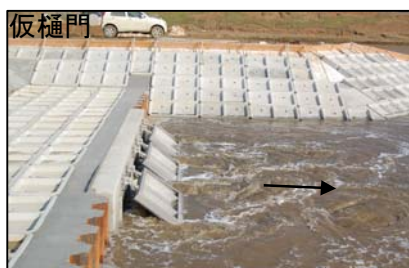
仮樋門設置完了

6月29日 撮影

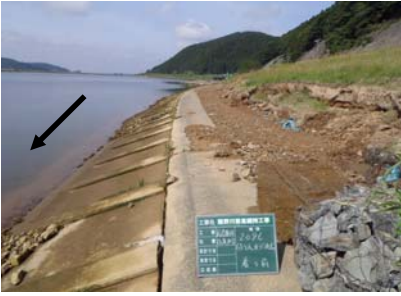
布団カゴ流出
石巻市相野谷(北上川左岸11.0k付近)
の応急復旧の状況

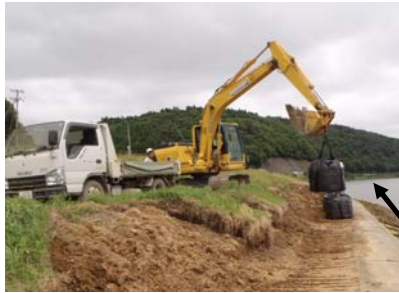
大型土のう設置

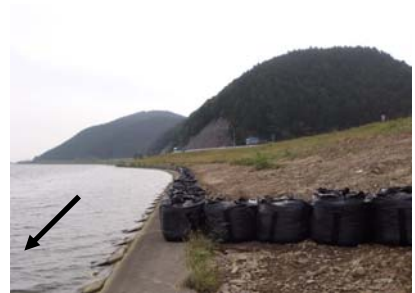
応急対応完了

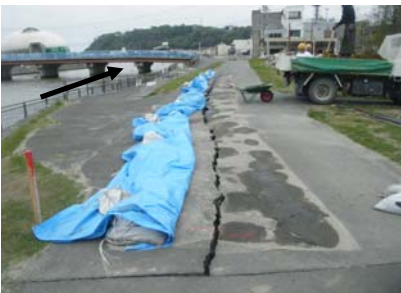
堤防の亀裂
石巻市中央(旧北上右岸2.6k付近)
の応急対応の状況

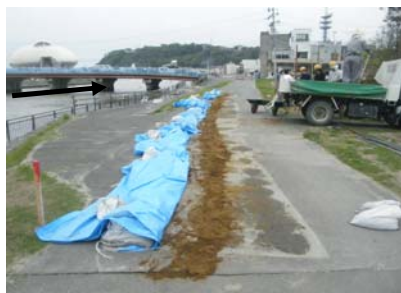
土砂充填完了

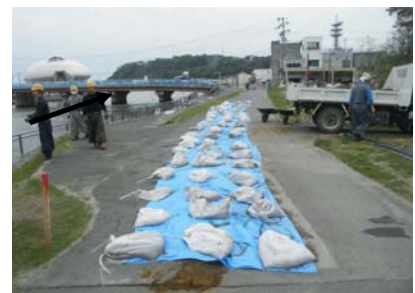
応急対応完了

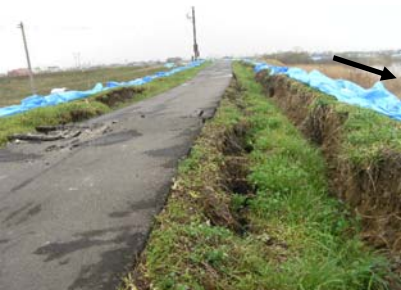
堤防の亀裂・沈下
大崎市古川鶴ヶ埵(江合川右岸26.0k付近)
の応急対応の状況

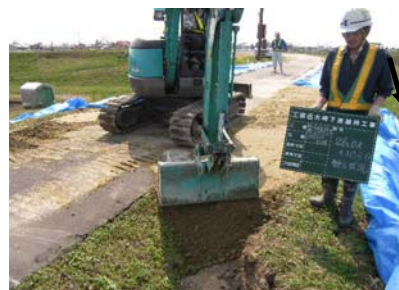
応急盛土作業

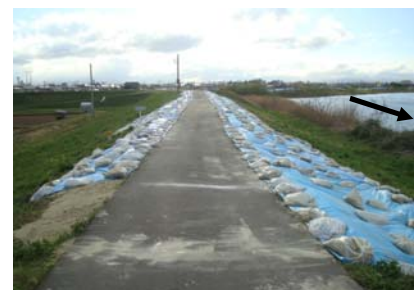
応急対応完了

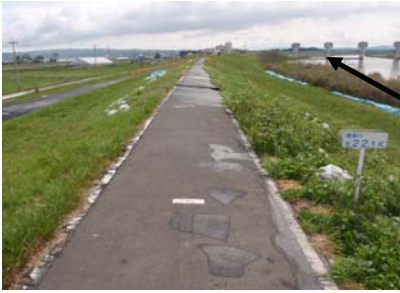
堤防の亀裂・沈下

美里町一本柳(鳴瀬川左岸22.1k付近)
の応急対応の状況

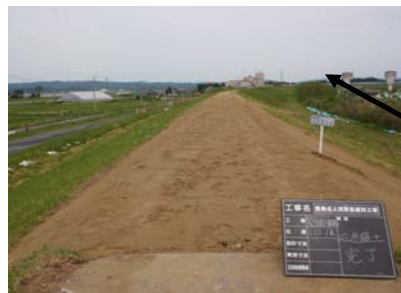
応急盛土完了

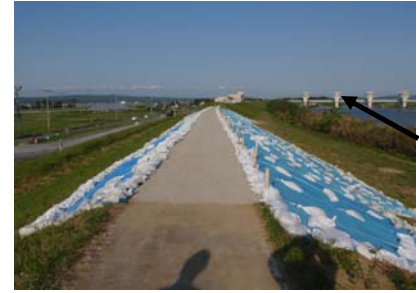
応急対応完了

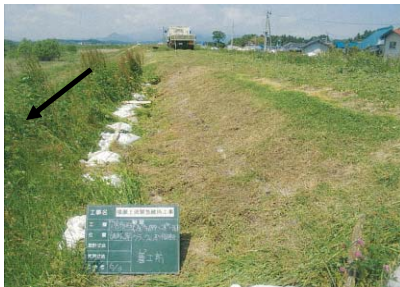
堤防の亀裂

大和町落合桧和田(吉田川左岸24.9k付近)
の応急対応の状況

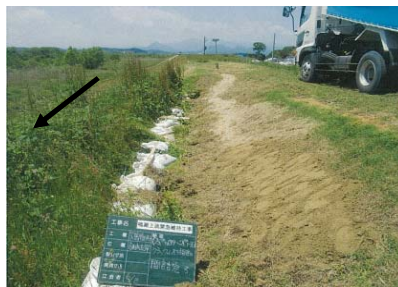
土砂充填完了

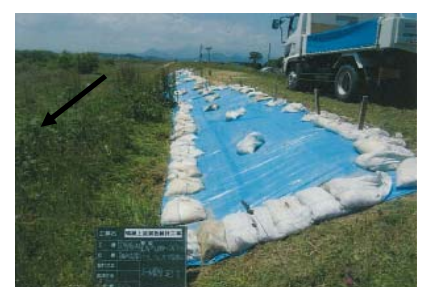
応急対応完了

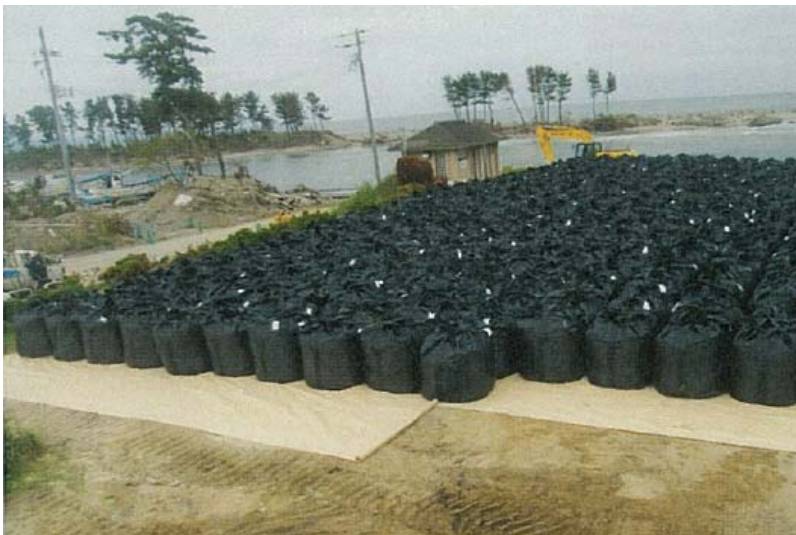
東松島市浜市での
大型土のう製作状況
