# 位置図(柳津町)

被災箇所: 福島県河沼郡柳津町大字藤字上松ヶ崎(カミマツガサキ)地内

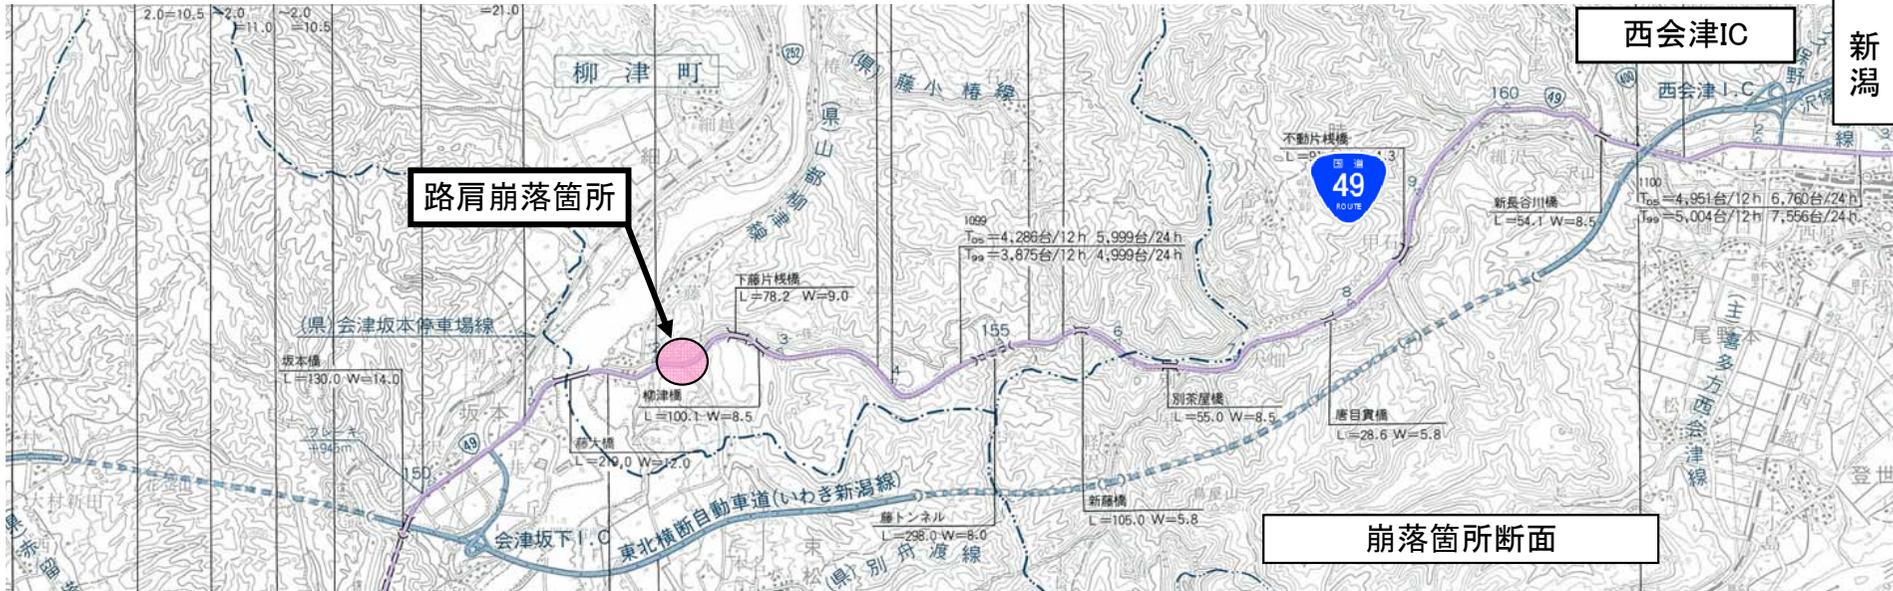
被災状況: 路肩崩落(下り線側) 崩落土砂量約630m<sup>3</sup> 延長約6m 高さ約8m

通行規制: 片側交互通行
