最上川水系水質汚濁対策連絡協議会  
平成27年2月20日16時30分発表

## 高畠町入生田地内における 重油の流出事故の発生について（第12報）

- ・発生場所：東置賜郡高畠町大字入生田100（株）たかはたファーム
- ・通報日時：平成27年2月12日 7時10分頃（消防からの通報時刻）
- ・流出物：重油 推定5,000リットル
- ・原因 因：配管の腐食及び落雪による配管の破損  
10時頃に発生元の流出は停止

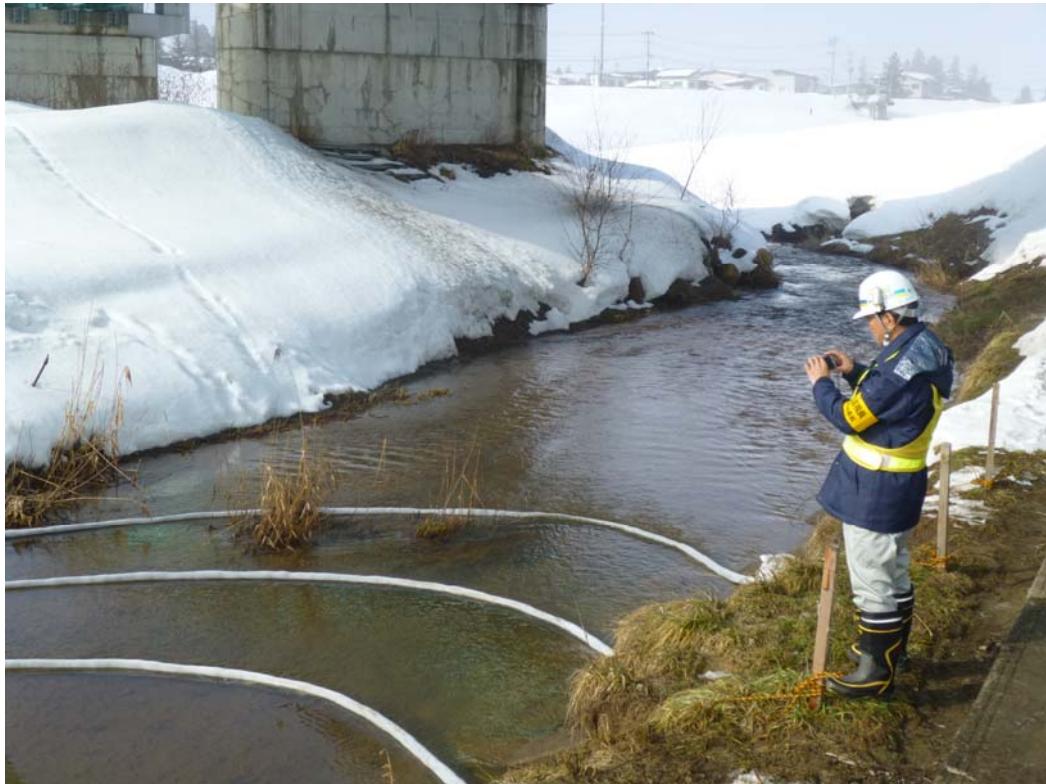
山形河川国道事務所が2月20日9:00頃から最上川（砂川合流点下流）及び砂川の河川巡視をしたところ、最上川と砂川の合流点付近の砂川ではかかる油膜が確認されるがその下流側では、油膜等の異常は確認されない。  
なお、魚のへい死等の情報は確認されておりません。

国土交通省による河川巡視結果  
2月20日 糸野目橋:ごく薄い油膜を確認

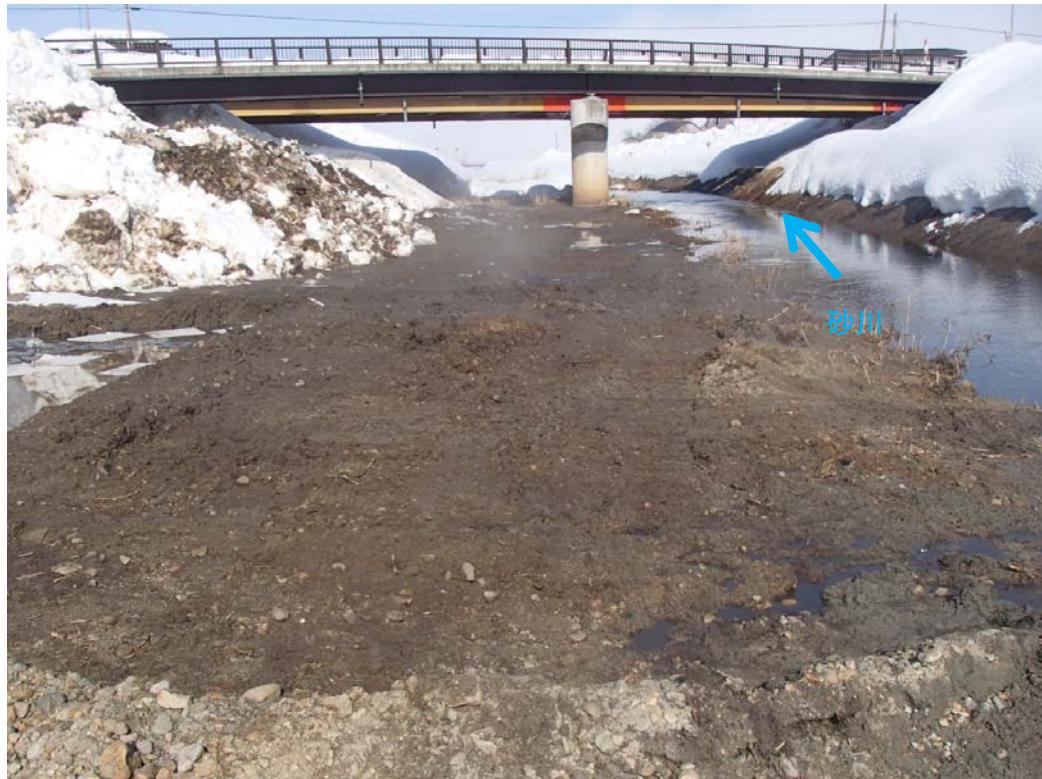
原因者による重油を含んだ土砂の撤去完了状況

水路清掃、水路出口付近の土壤撤去を実施。両作業とも本日完了。
