**【防災情報】北上川下流河川事務所
災害対策情報（第21報）**

＜善川の堤防越水による崩落箇所での緊急復旧工事に着手＞

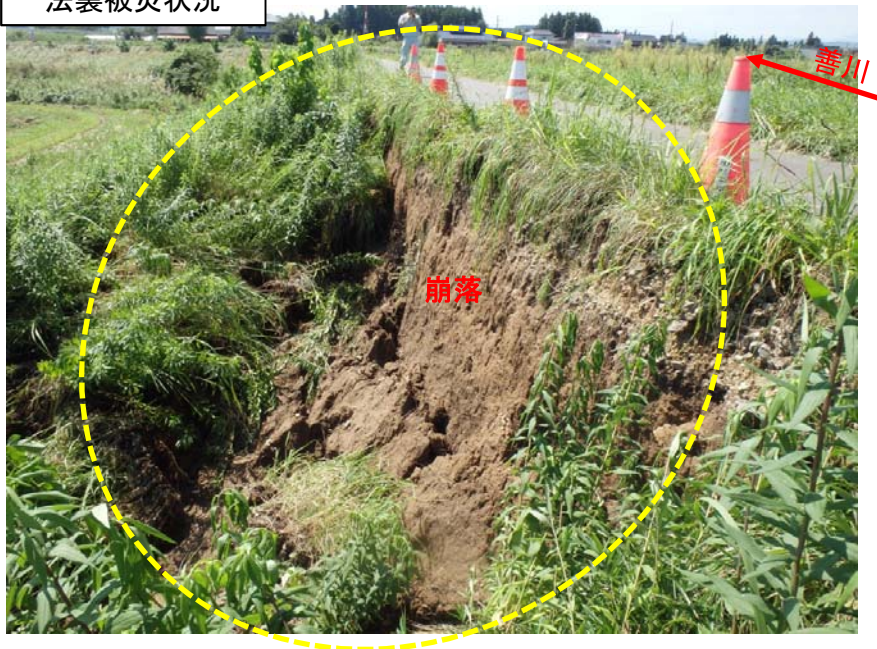
法裏被災状況

9月11日洪水で越水による堤防の崩落・亀裂が発生した、鳴瀬川水系善川において、9月13日午後15時30分より堤防の緊急復旧工事に着手しました。
