【緊急情報】台風19号に伴う堤防決壊等による復旧対応状況(第5報)
〈鳴瀬川の堤防被災箇所での緊急復旧工事に着手〉

台風19号に伴う洪水により、堤防決壊等の被害があった箇所においては緊急復旧工事中ですが、新たに、鳴瀬川において発生した堤防法くずれ1箇所【下記⑤】についても緊急復旧工事に着手します。
※現地取材は可能ですが、復旧工事に支障がないようご協力をお願いいたします。

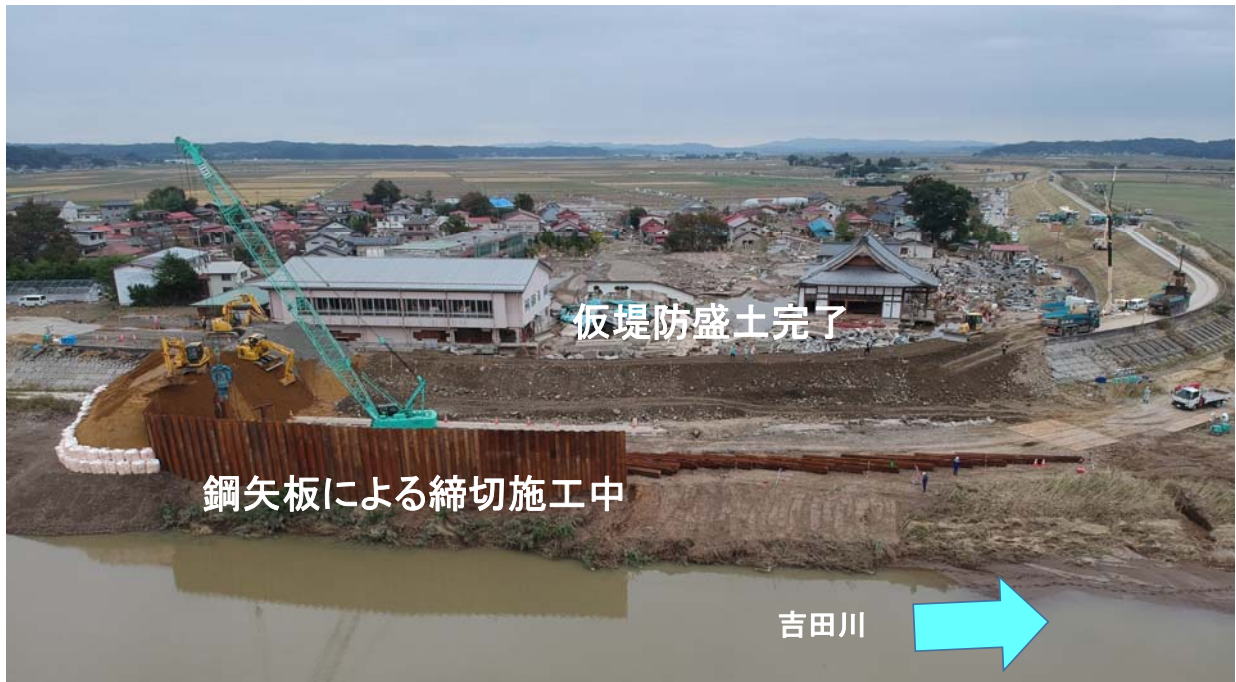
緊急復旧状況

仮堤防盛土が完了 (18日16時)

- 日時: 令和元年10月13日(日) 12時00分工事着手済み
- 現場位置: 宮城県黒川郡大郷町粕川字伝三郎 地先 (別紙-1)
- 工期: 令和元年10月27日(日)まで(予定)
- 復旧状況: 10月18日(金) 16時00分 仮堤防の盛土が完了(別紙-2)
鋼矢板による二重締切を施工中

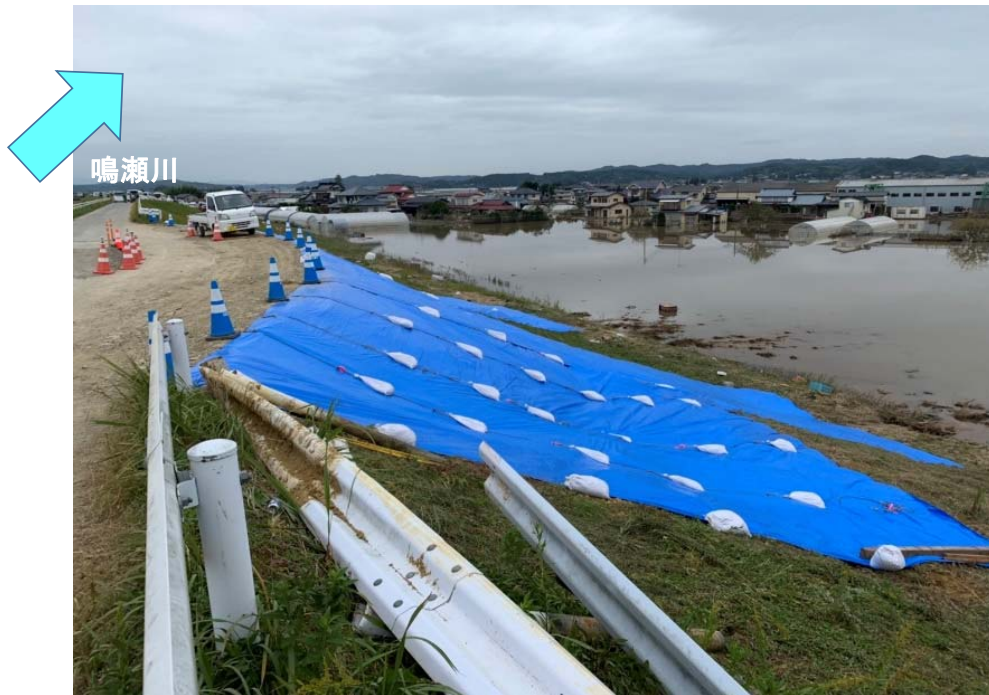
緊急復旧状況

欠損部保護完了 (降雨に備えた対応状況)

- 日時: 令和元年10月14日(月) 22時00分工事着手済み
- 現場位置: 宮城県大崎市鹿島台大迫川北地先 (別紙-1)
- 復旧状況: 緊急復旧工事中(別紙-3)

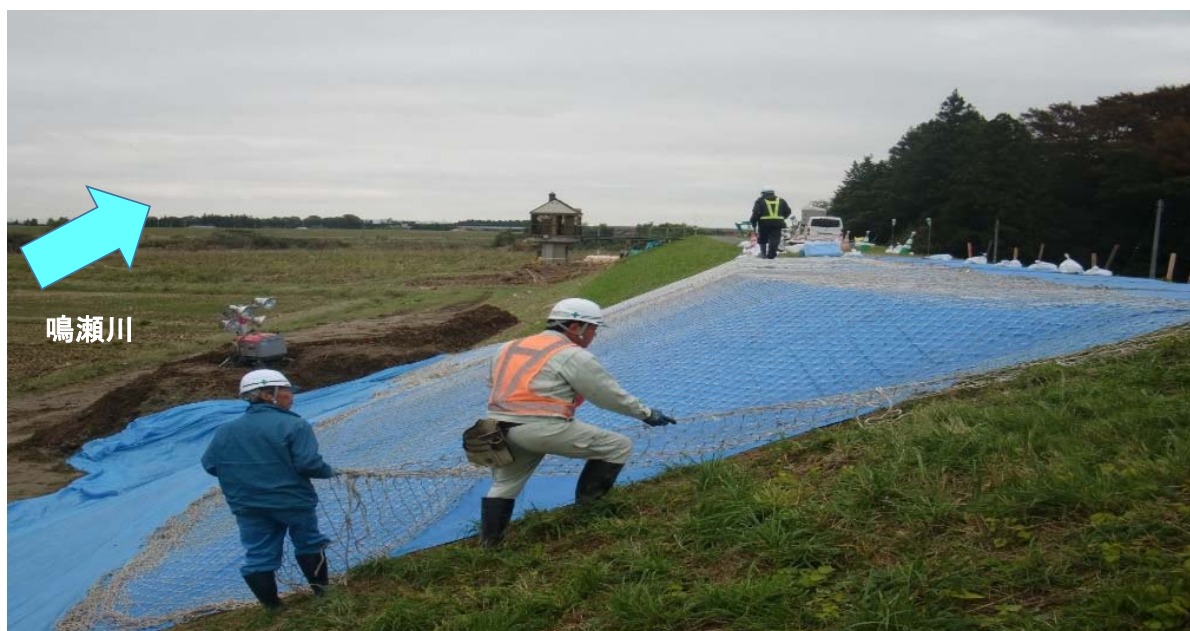
緊急復旧状況

盛土施工完了 (降雨に備えた対応状況)

- 日時: 令和元年10月14日(月) 22時00分工事着手済み
- 現場位置: 大崎市三本木廻山地先 (別紙-1)
- 復旧状況: 緊急復旧工事中(別紙-4)

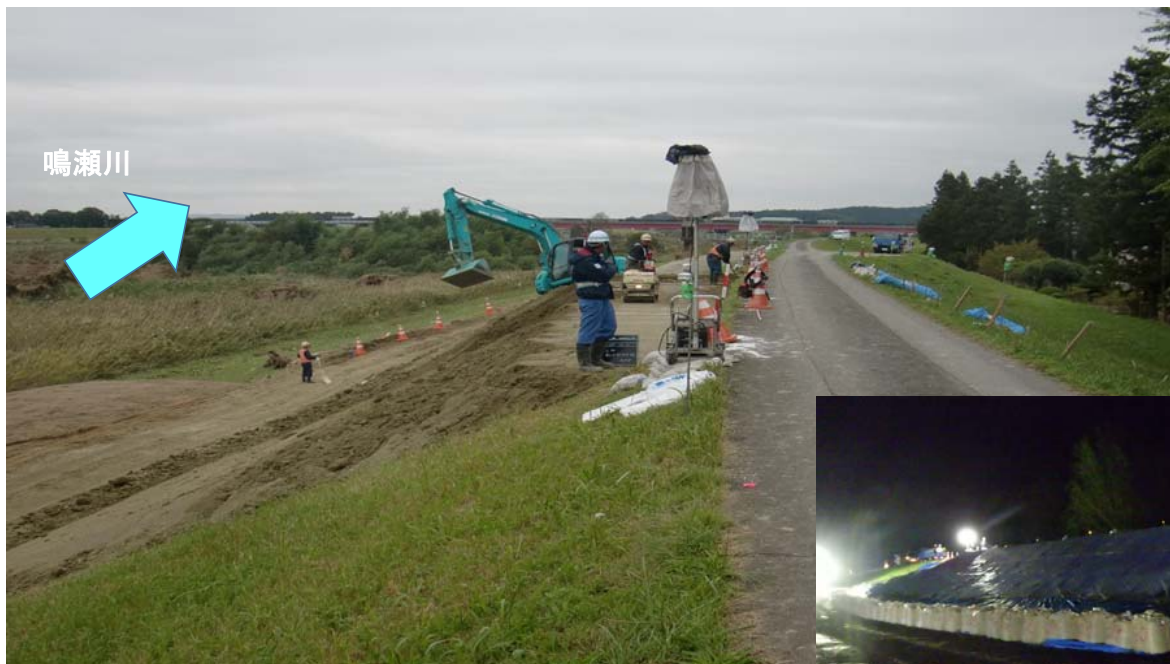
緊急復旧状況

盛土施工完了

- 日時: 令和元年10月14日(月) 22時00分工事着手済み
- 現場位置: 大崎市三本木蟻ヶ袋地先 (別紙-1)
- 復旧状況: 緊急復旧工事中(別紙-5)

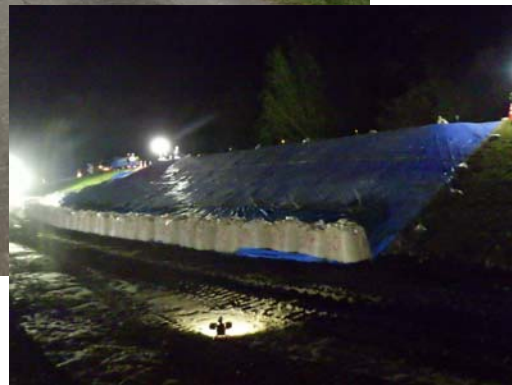
降雨に備えた対応状況

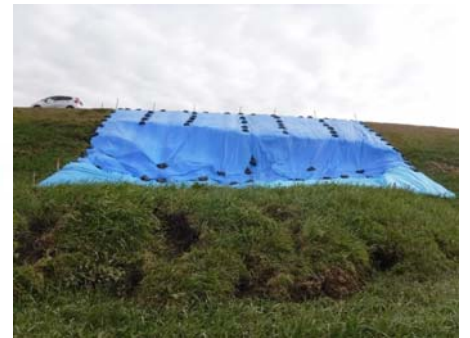
降雨に備えた対応状況
