【緊急情報】台風19号に伴う堤防決壊等による復旧対応状況(第7報)
〈吉田川の堤防決壊箇所、鋼矢板による締切完了〉

〈緊急復旧工事の実施内容〉

【吉田川左岸20.9k】

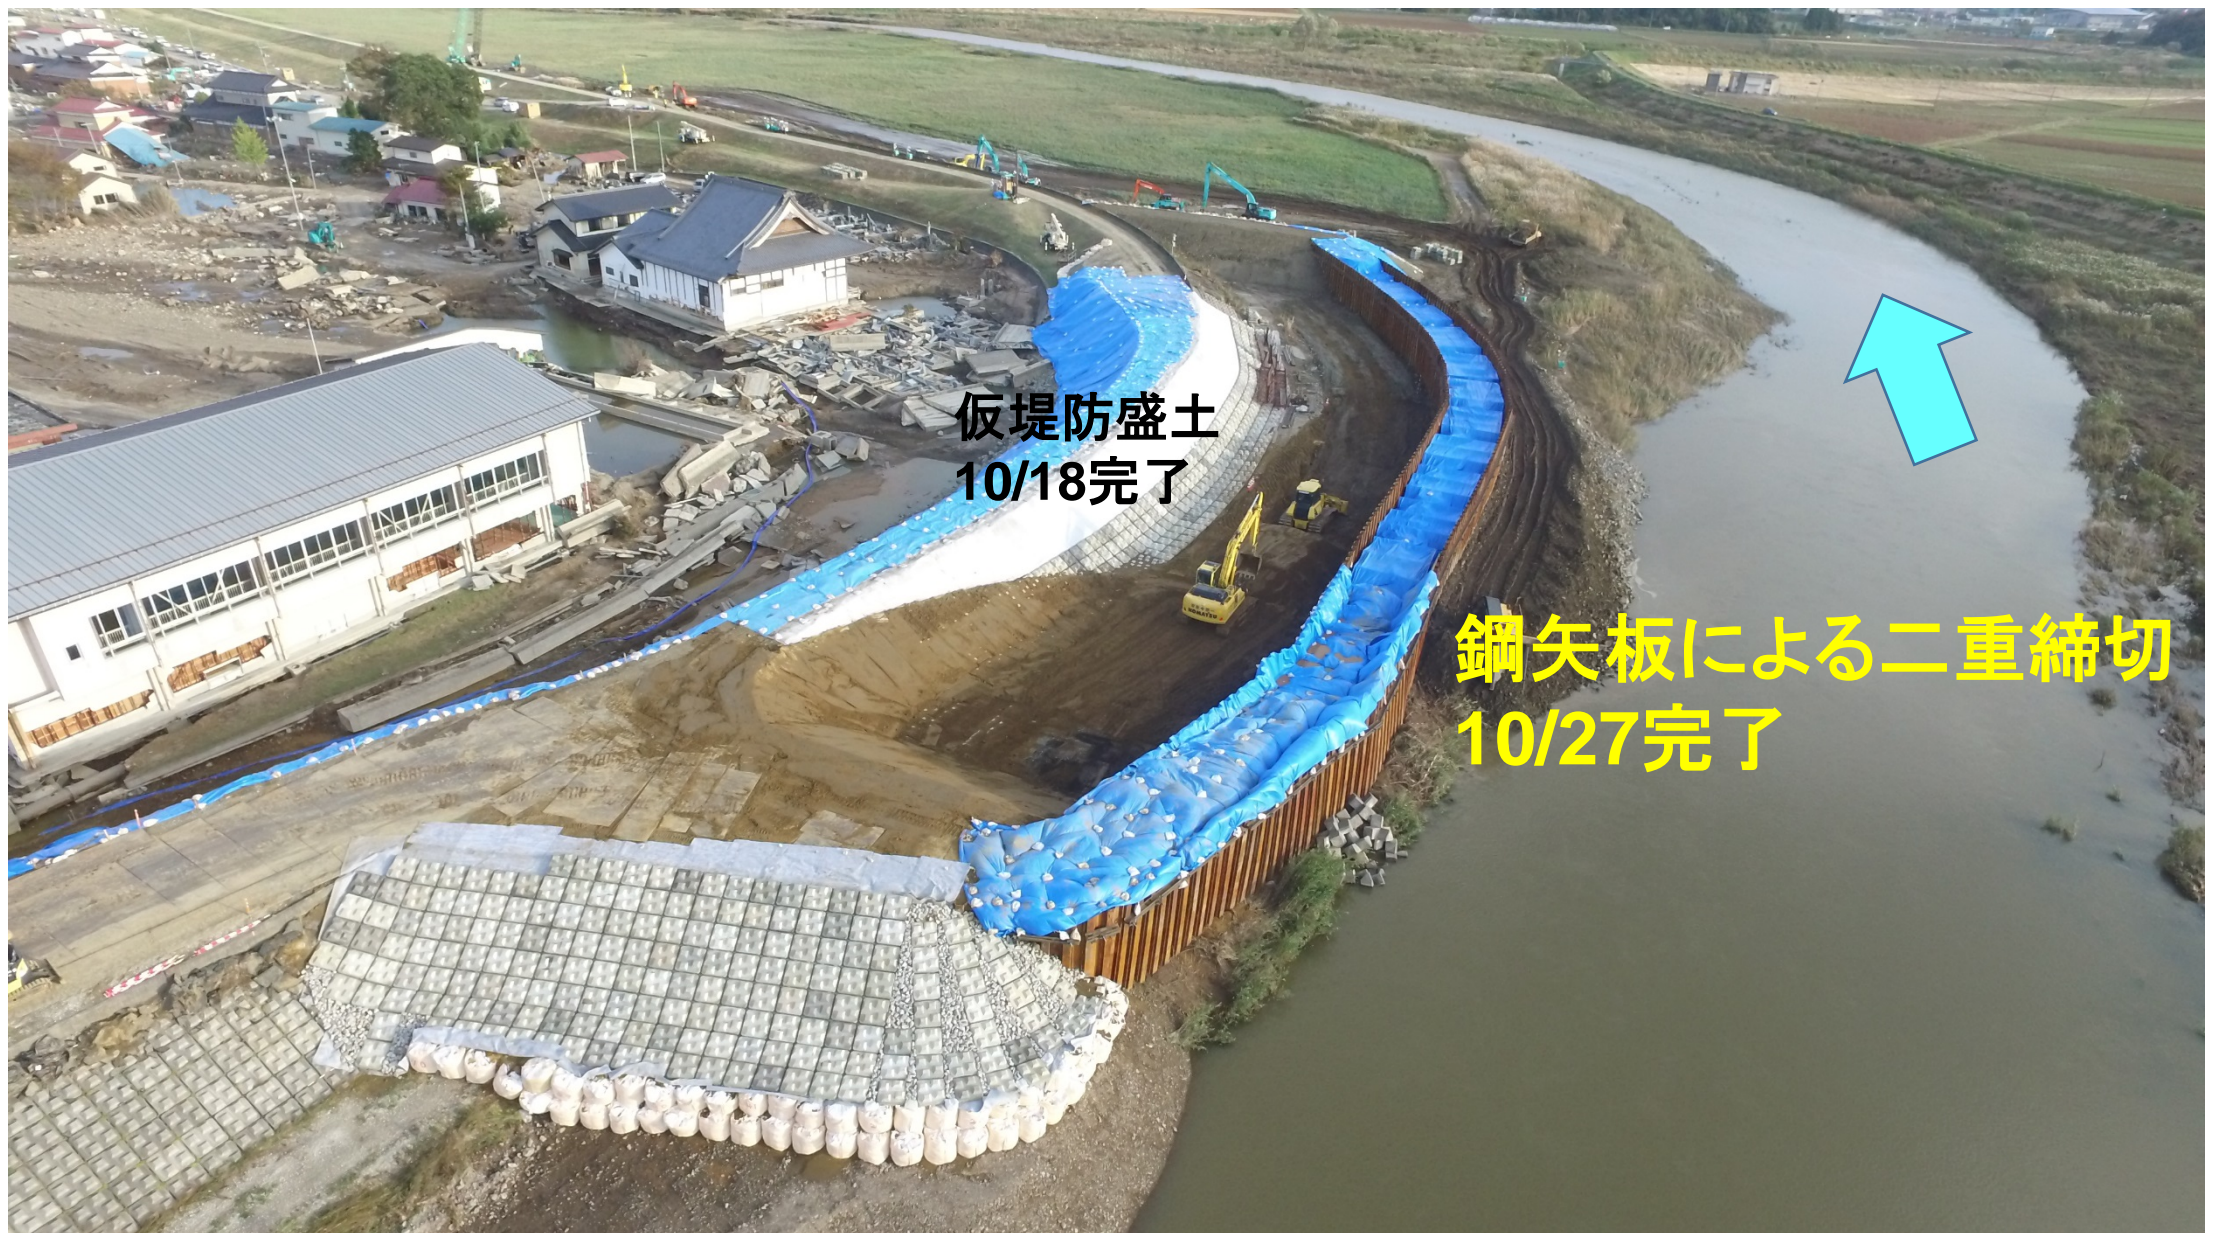
緊急復旧完了状況写真

台風19号に伴う洪水により被災した吉田川の堤防被災について、10月13日12時より緊急復旧工事に着手し、24時間体制で施工を行っていましたが、仮堤防盛土に続き鋼矢板による二重締切が完了しました。これにより中小洪水に対して安全に流下させることができます。

- 工事着手:令和元年10月13日(日) 12時00分
- 現場位置:宮城県黒川郡大郷町粕川字伝三郎 地先 (別紙-1)
- 10月18日(金) 16時00分の仮堤防盛土終了に引き続き、27日17時00分に鋼矢板による二重締切も完了。
