令和元年10月12日出水
台風第19号に伴う降雨による出水概要 (第3報)

**令和元年10月12日出水
台風第19号に伴う降雨による出水概要**

第3報

令和元年11月28日
国土交通省 東北地方整備局
福島河川国道事務所

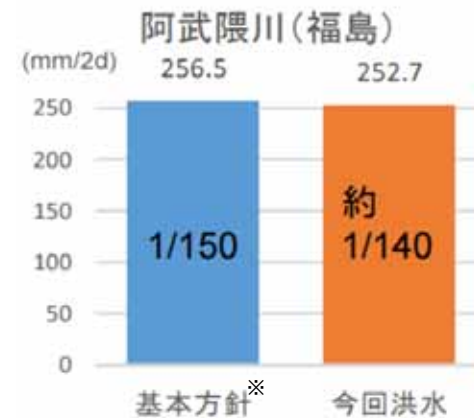
阿武隈川での既往洪水における降雨分布パターン(2日雨量等雨量線図)

令和元年台風第19号に伴う降雨と既往洪水における降雨分布の比較

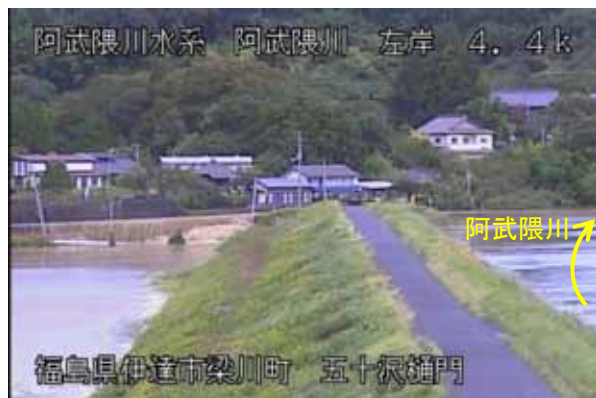
【伊達市】五十沢地先(4.0k付近)

- ・ 阿武隈川および荒川について、**基準観測所全てで既往最高水位を観測。**
- ・ 基準観測所全てでは**はん濫危険水位を超過し、特に本宮・阿久津(郡山市)・須賀川地点においては、計画高水位※を超過。**

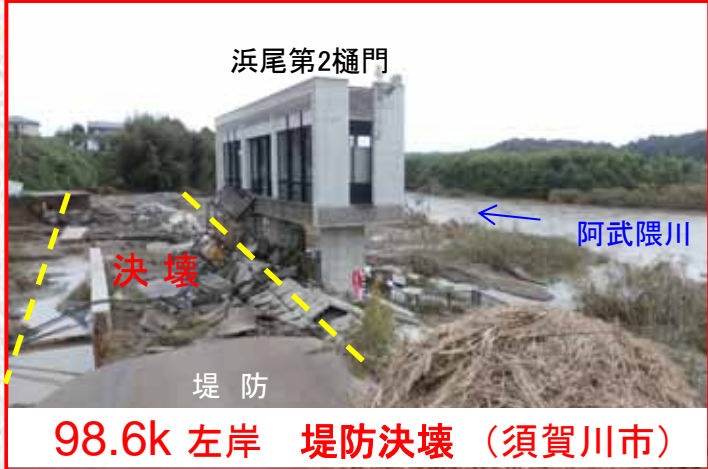
阿武隈川の越水・溢水と決壊（1）

決壊： 1箇所
 越水：計10箇所
 溢水：計2箇所
 ※箇所数は(1)～(3)を集計

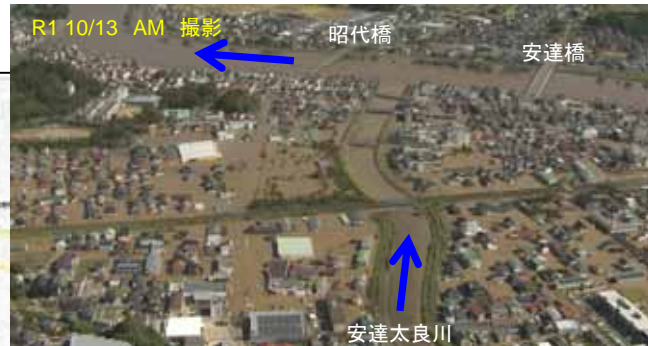
①安達太良川合流点付近(68kp付近)

■ 10/13にドローン・ヘリ, 10/14に航空機による状況把握調査等を実施。

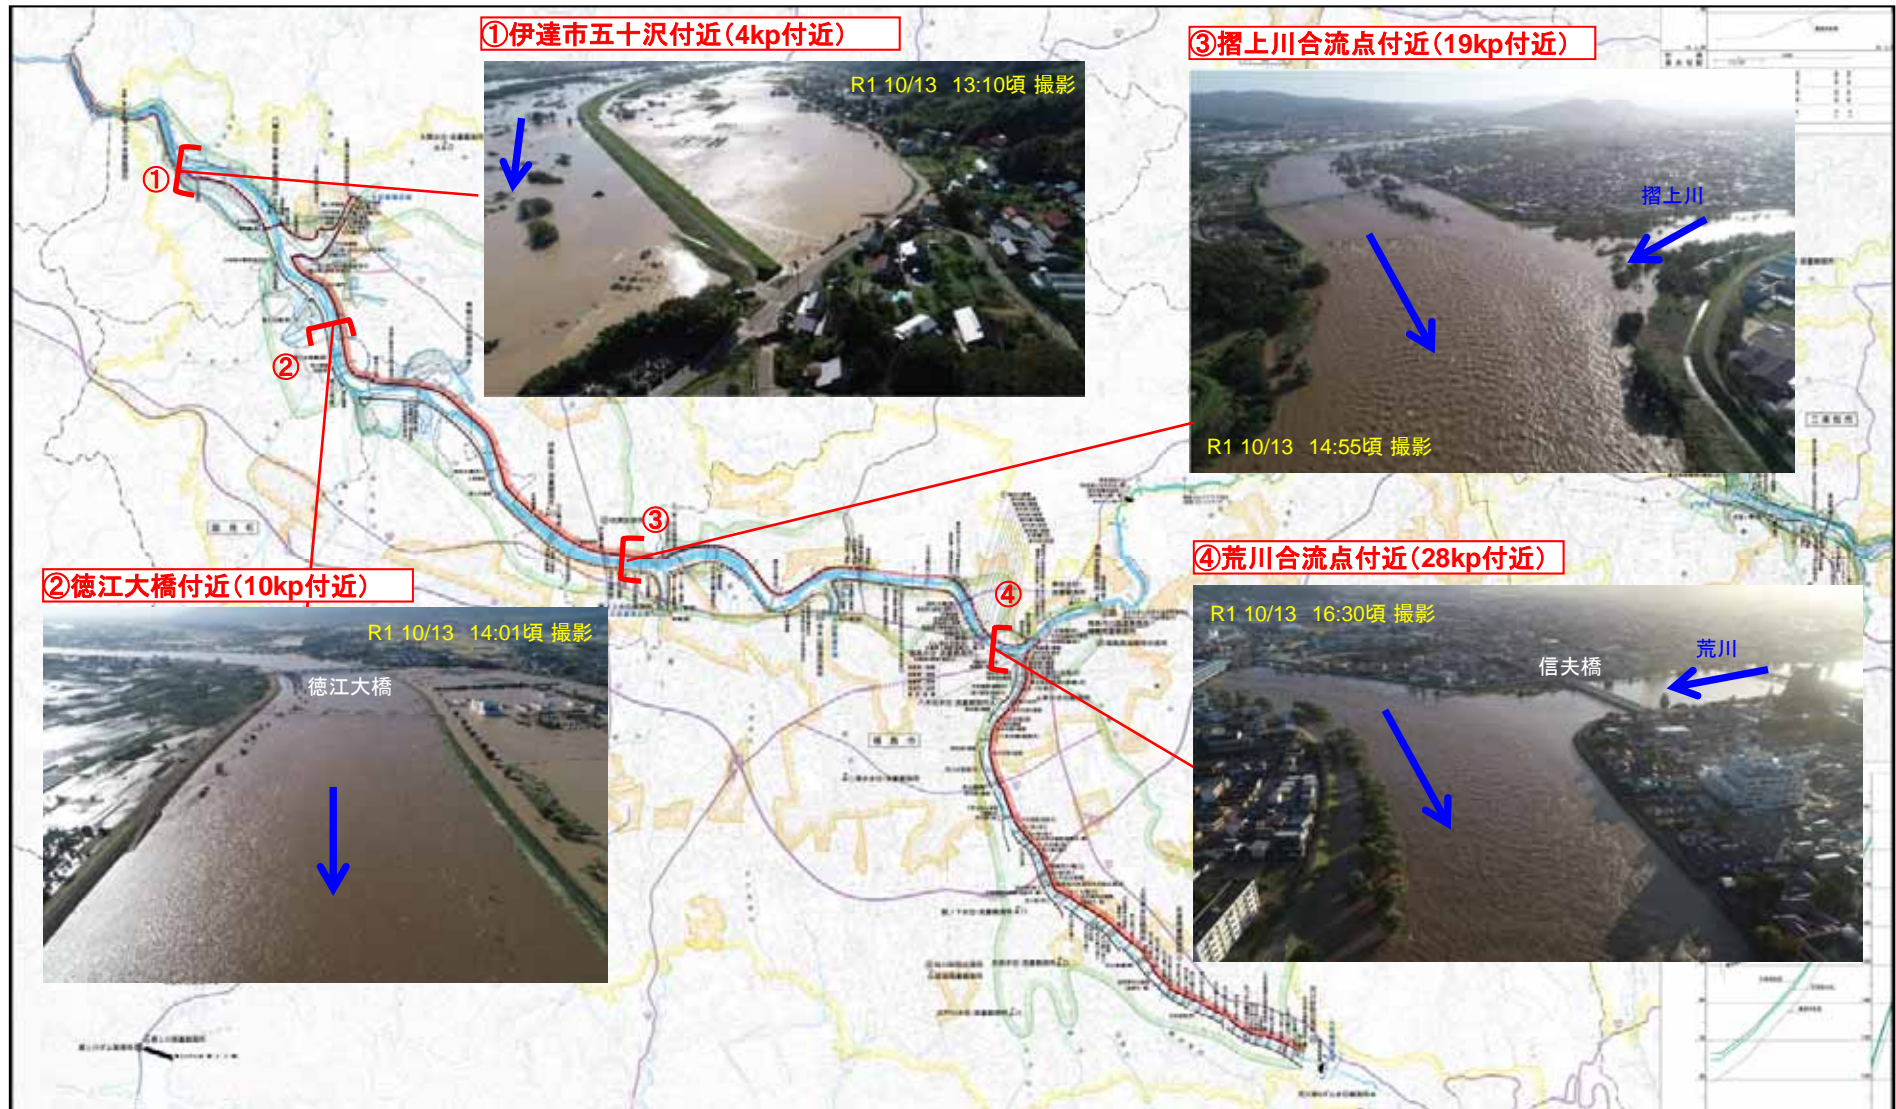
伏黒出張所管内

■ 10/13にドローン・ヘリ, 10/14に航空機による状況把握調査等を実施。

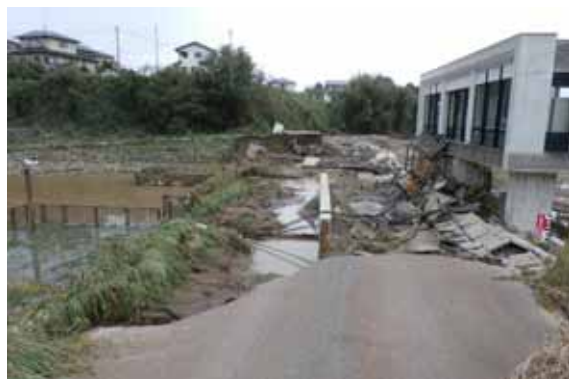
(被災直後)

阿武隈川左岸98.6k付近(福島県須賀川市浜尾地先)

10月14日15時 緊急復旧工事着手

10月18日17時 仮堤防盛土

11月8日20時 土堤による締切完了 ⇒ 緊急復旧工事完了

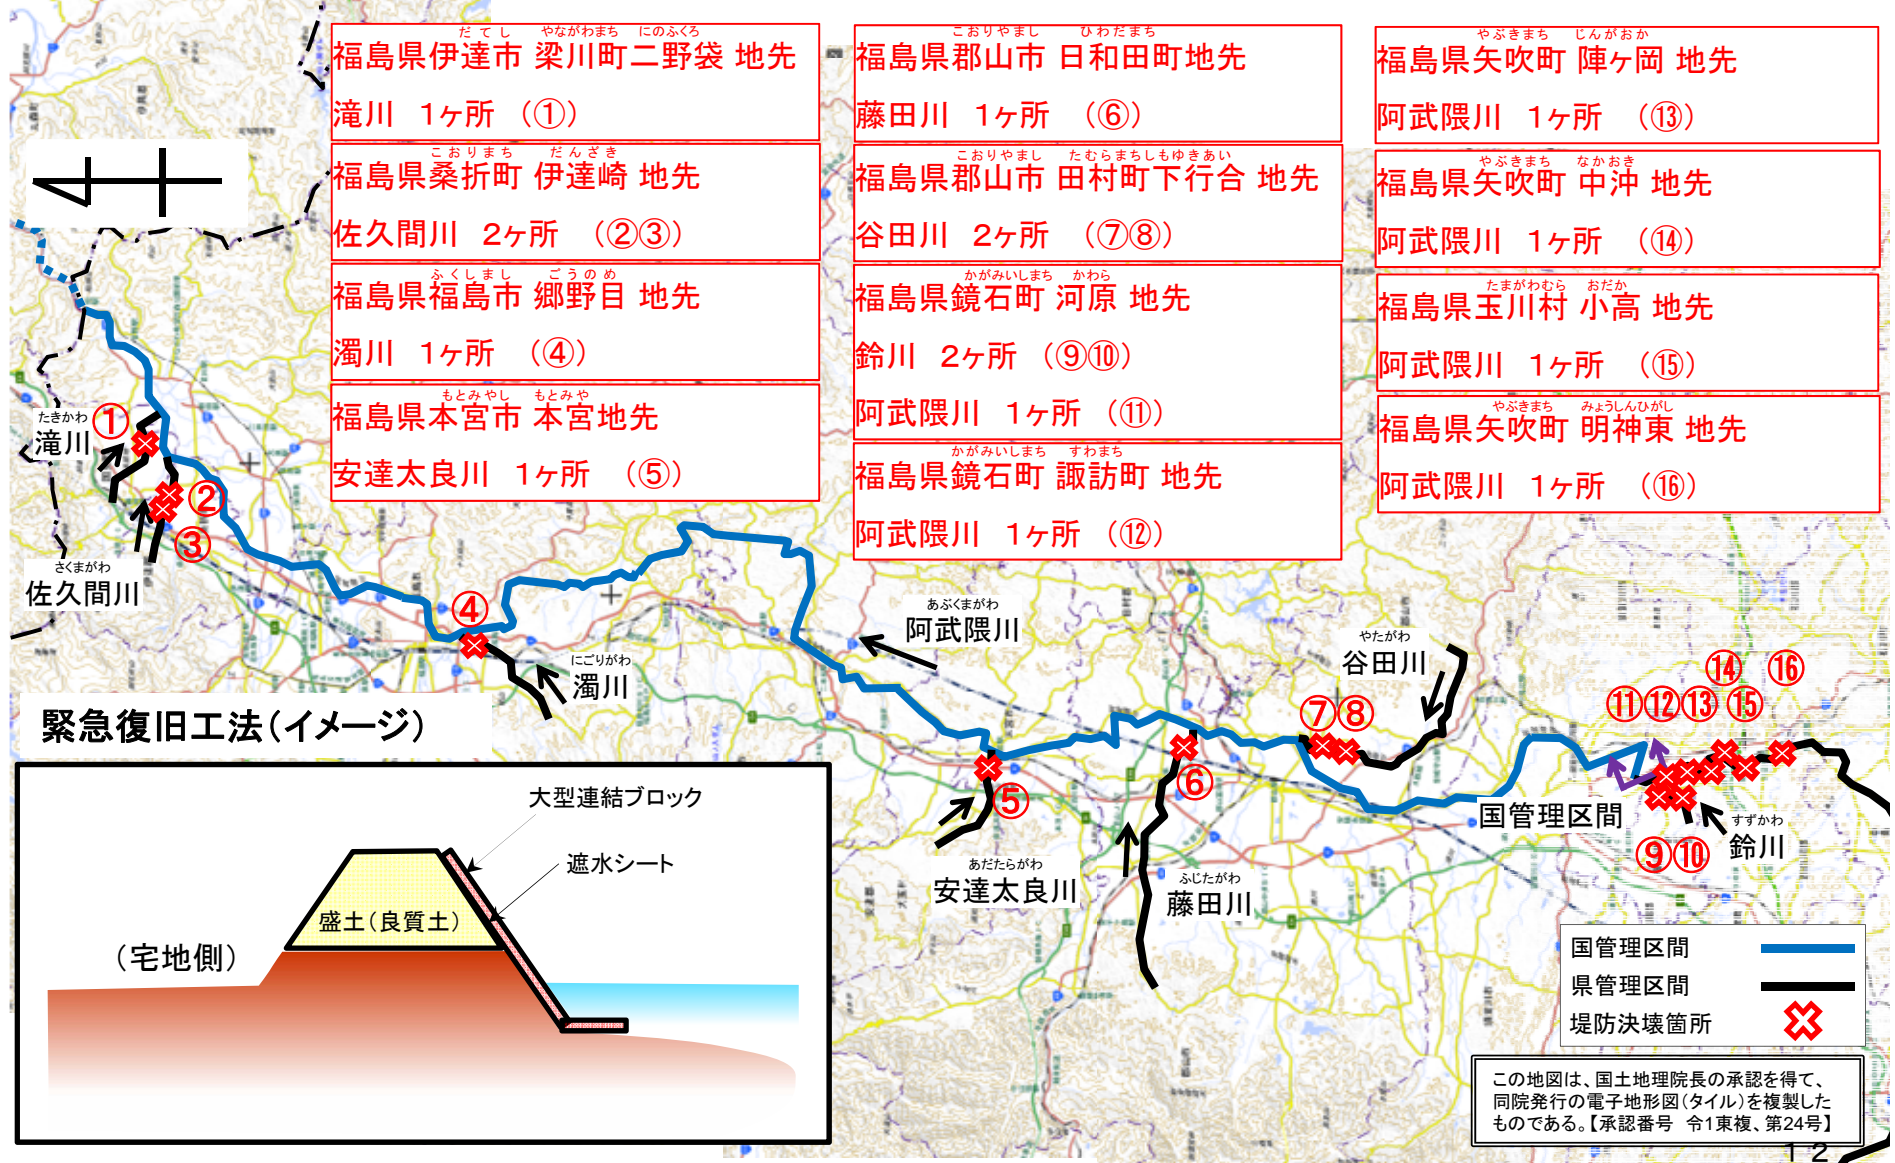
○台風第19号に伴う出水により堤防が決壊した福島県管理区間の阿武隈川水系阿武隈川、滝川、佐久間川、濁川、安達太良川、藤田川、谷田川、鈴川において、福島県知事からの要請を受け国が権限代行により、福島県建設業協会の協力を得て堤防決壊箇所の緊急復旧工事を実施。11月21日に全16箇所の緊急復旧工事が完了。

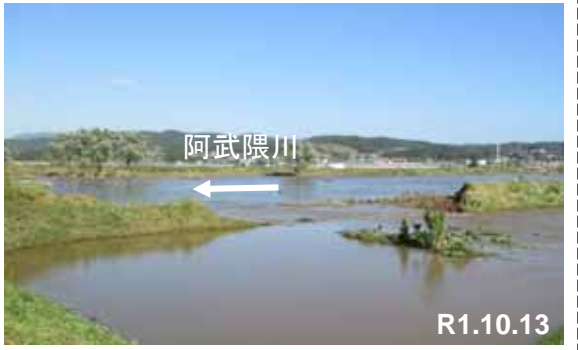
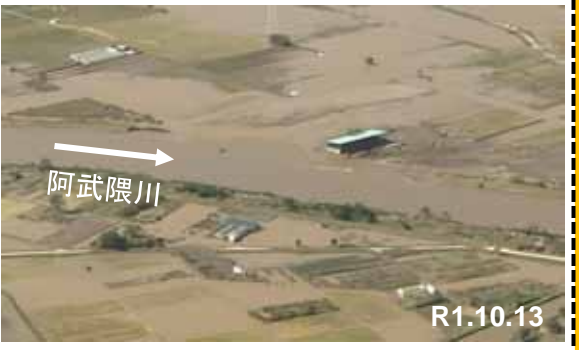
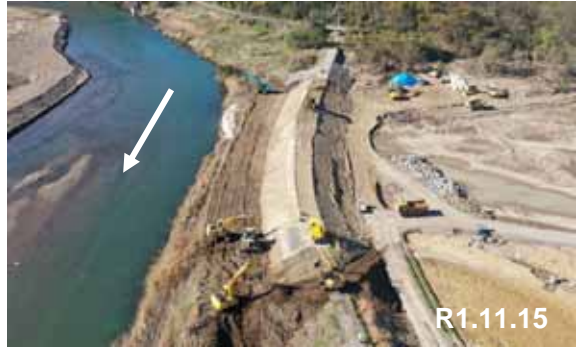
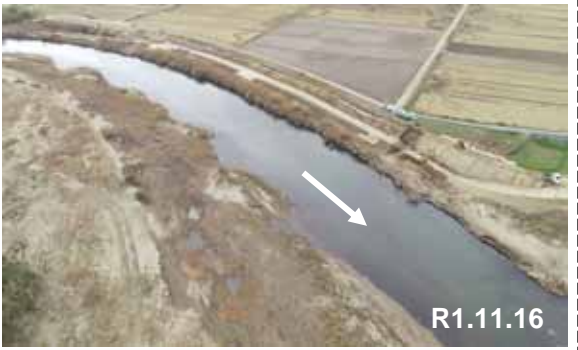
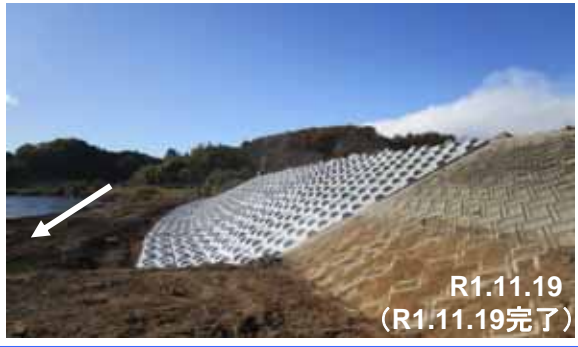
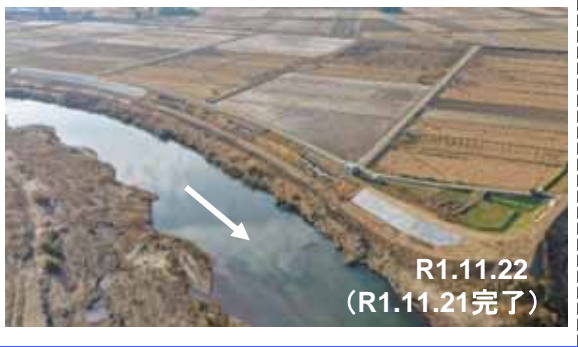
権限代行による福島県管理河川の堤防結果箇所への緊急復旧 実施状況 (4 / 5)

阿武隈川 ⑫	阿武隈川 ⑬	阿武隈川 ⑭
被災状況	  <p>阿武隈川 R1.10.13</p>

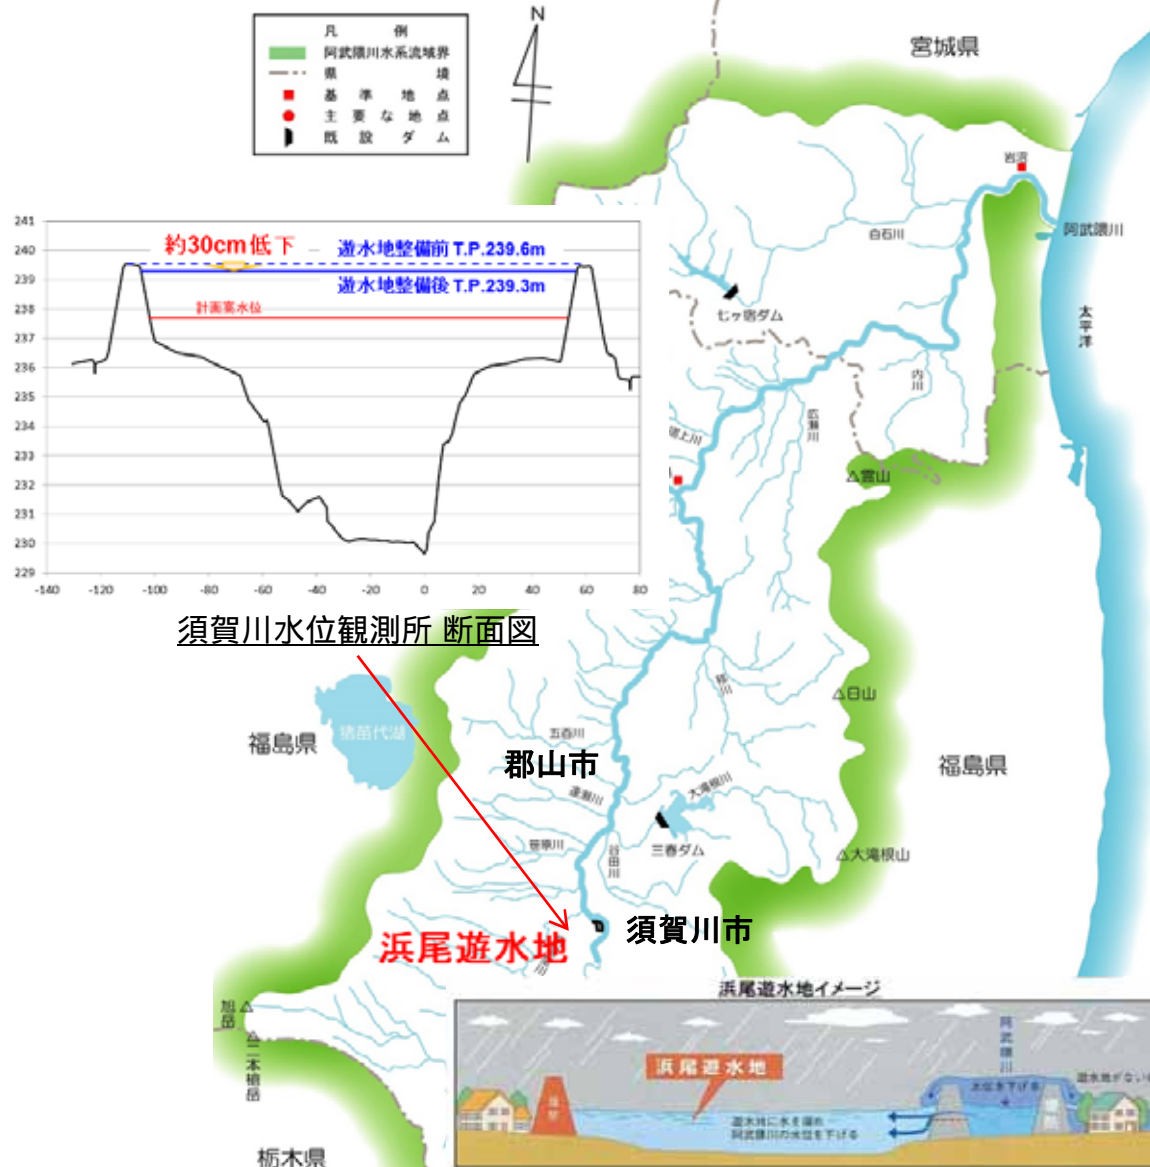
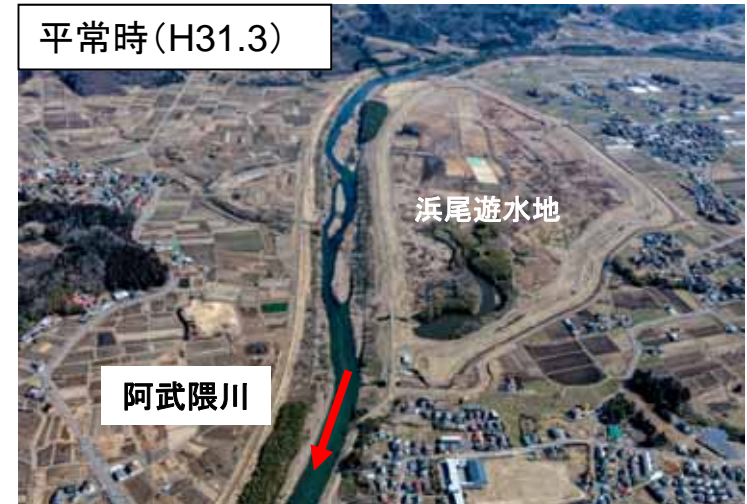
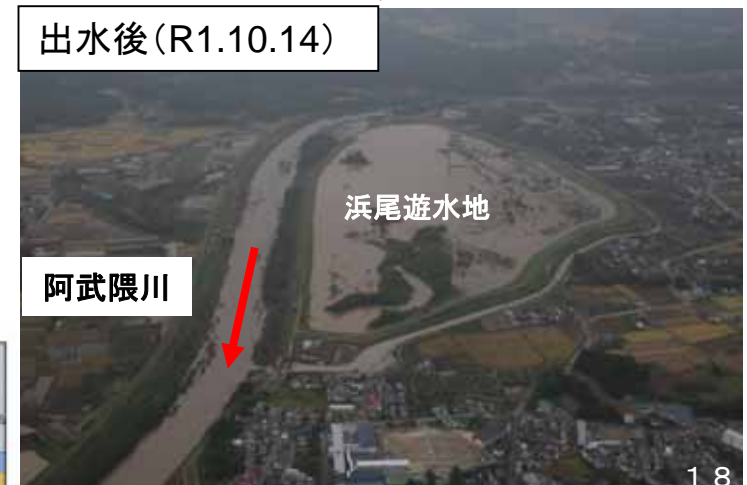
浜尾遊水地（須賀川市）の貯留効果

○平成の大改修で事業着手した浜尾遊水地(須賀川市)では、東京ドーム約2杯分の量(約260万 m^3)※を貯留し、これにより須賀川水位観測所で約30cm※水位を低下させるなど下流河川の流下水位を低下させ、越水箇所を減らしたり越水氾濫の時間を短縮し、須賀川市下流部や郡山市の浸水被害を軽減させたと推定される。 ※速報値
