胆沢郡金ヶ崎町西根森山地内における ジクロロメタン流出の可能性について（第2報）終報

1. 事故概要

- ・ 通報場所：胆沢郡金ヶ崎町西根森山7番地
- ・ 通報日時：令和3年1月6日 11時30分頃 岩手県環境生活部より連絡
- ・ 事 象：ジクロロメタンが流出した可能性がある
- ・ 原 因：落雪により、タンクのパルプが開き流出（推定）

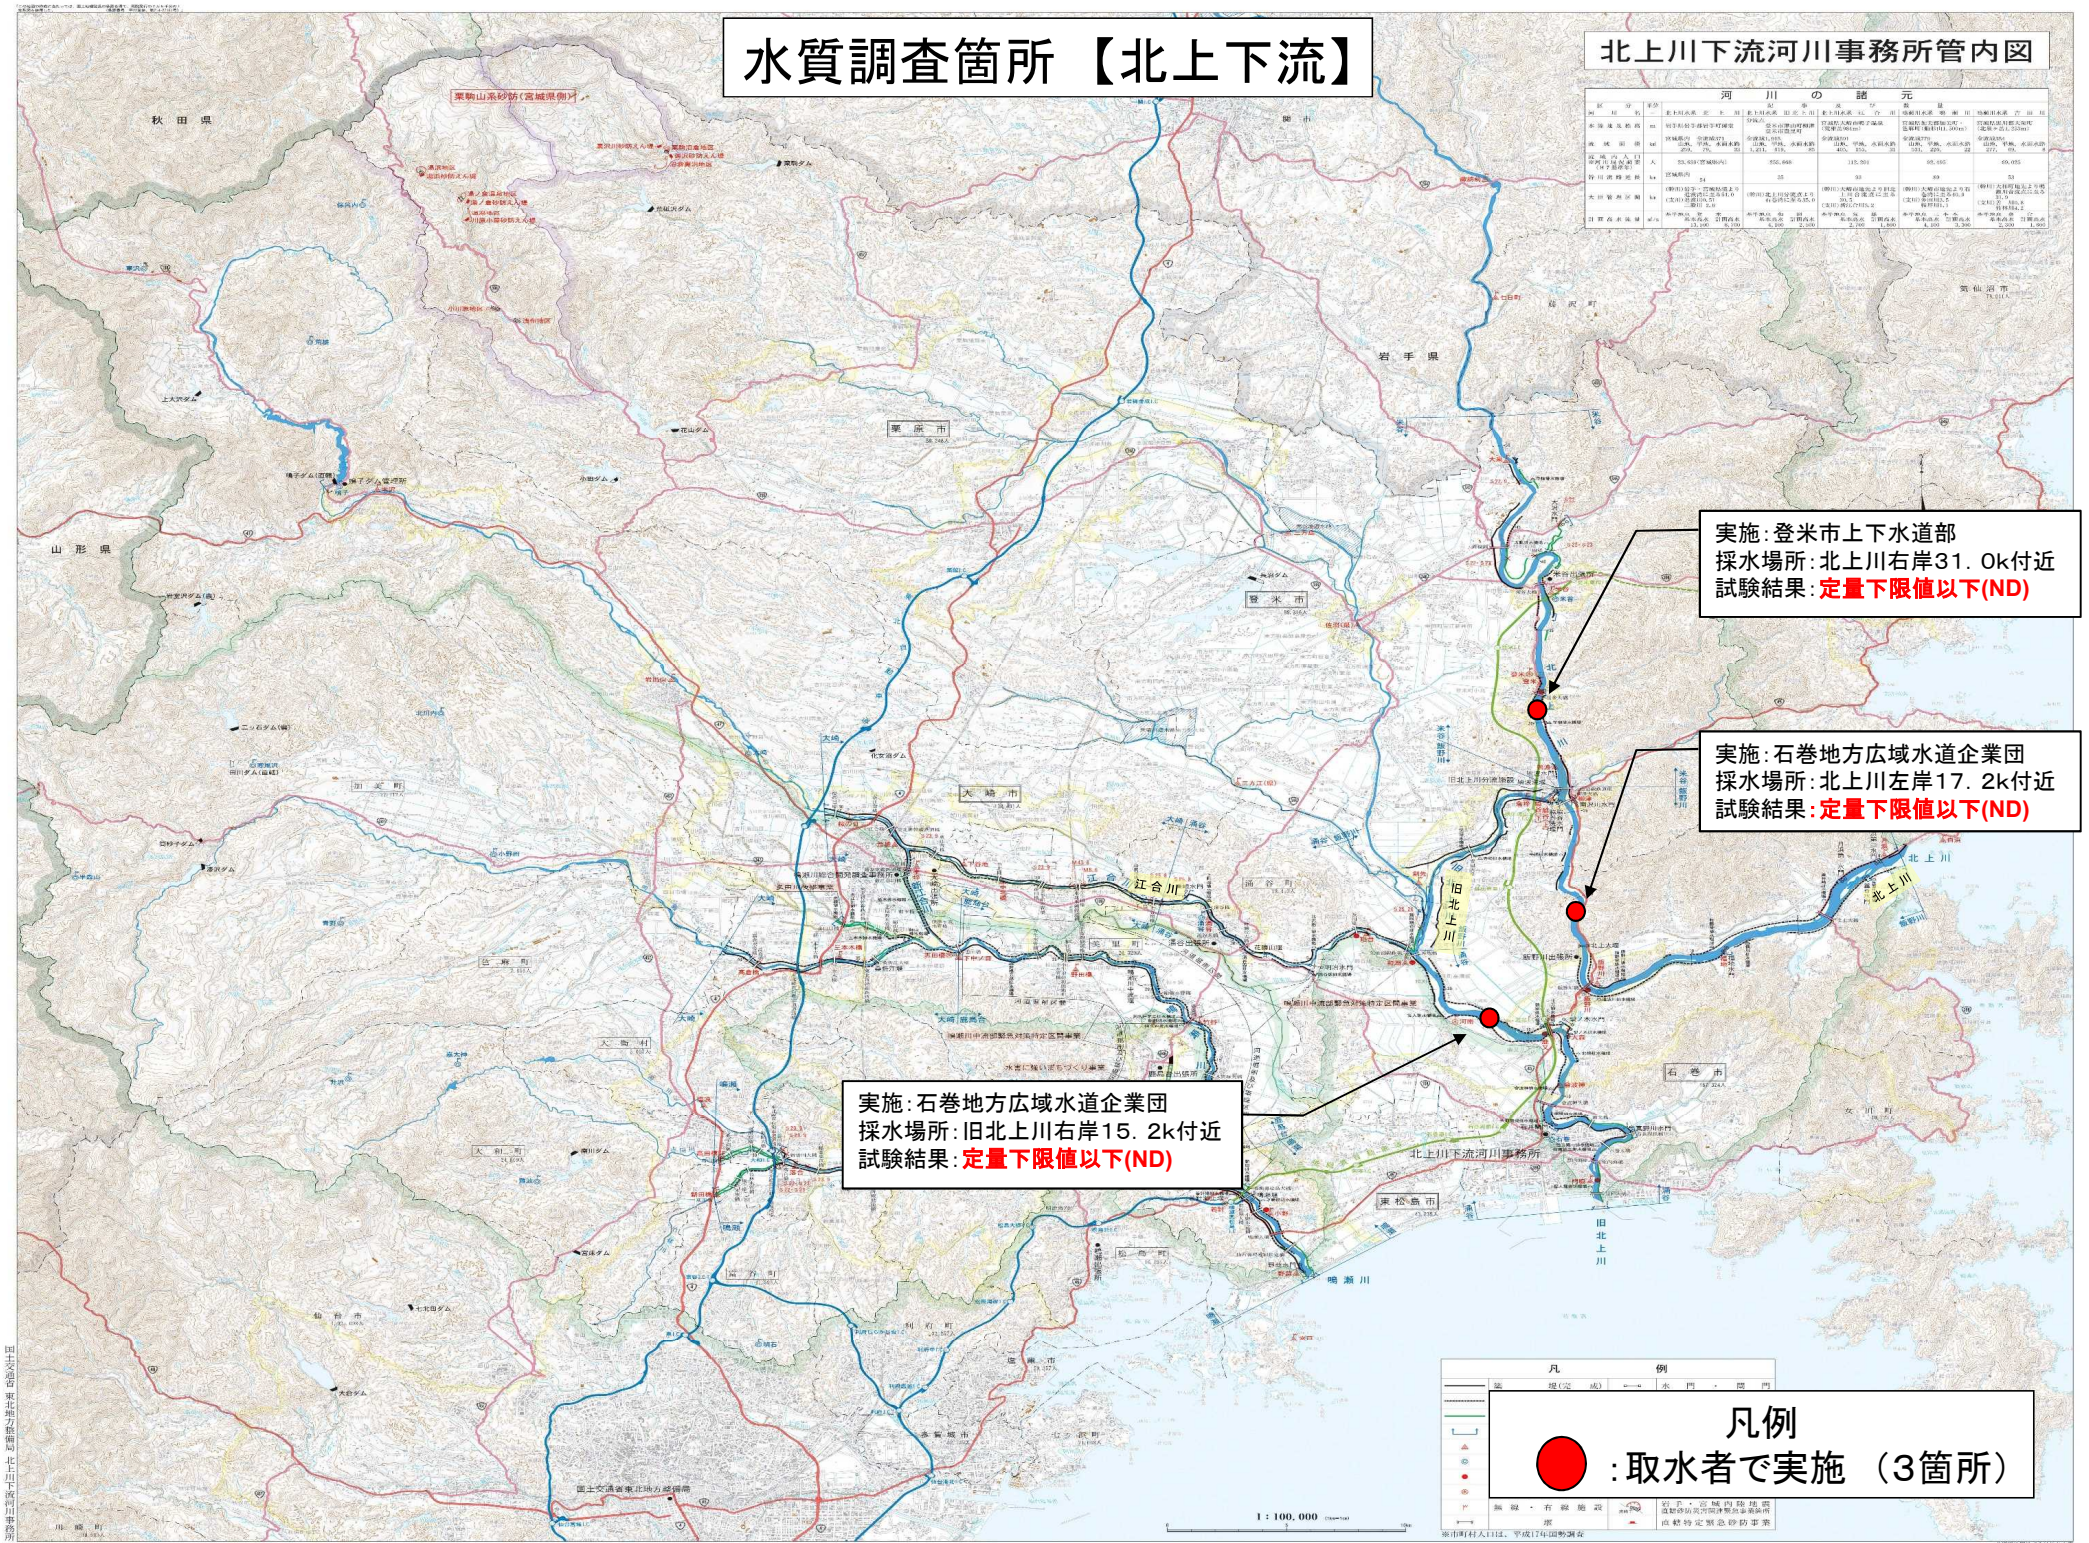
水質調査箇所【北上下流】

実施: 登米市上下水道部
採水場所: 北上川右岸31.0km付近
試験結果: **定量下限値以下(ND)**

実施: 石巻地方広域水道企業団
採水場所: 北上川左岸17.2km付近
試験結果: **定量下限値以下(ND)**

実施: 石巻地方広域水道企業団
採水場所: 旧北上川右岸15.2km付近
試験結果: **定量下限値以下(ND)**
