斜面変状に伴う対応

国道107号地すべりが湯田ダム貯水池に崩落した場合の波の想定について 東北地方整備局北上川ダム統管理事務所

湯田ダム地すべりにおける段波対策(減勢)

令和3年度 湯田ダム水位運用計画表

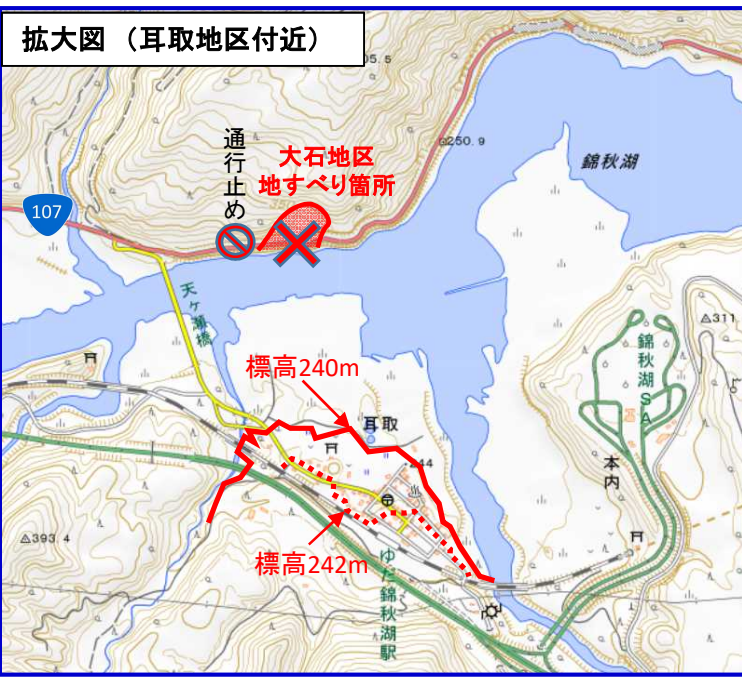
- 1 現在、地すべりの動きを常時監視しながら、地すべりの詳細調査を実施しています。
- 2 国道107号の法面変状（地すべり）が、今後地震や大雨等により錦秋湖に落ちると想定したシミュレーションを実施しました。
- 3 シミュレーションによると、落ちた場合には波が発生し、ダムの最高水位236.5mの時に、対岸の耳取地区にも影響が懸念される結果となりました。
- 4 ダムでは、地すべりの動きを誘発しないように、例年より早いペースで、慎重に水位を低下させています。（6/10 0時 約229.5m 最高-7m）
- 5 地すべりが落ちないように、県、国で連携して調査等を進めています。
- 6 地すべりの動きに変化があれば情報を発信しますので、それら情報に注意して下さい。

※正確な地すべり量は詳細調査中のため、推定で設定しシミュレーションした結果です。

正確な地すべり量は詳細調査中のため、推定で設定しシミュレーションを実施。

- ・ 平常時最高貯水位（EL236.5m）と洪水貯留準備水位（EL222.0m）の2つの水位で計算を実施
- ・ 平常時最高貯水位（EL236.5m）の場合は、対岸の耳取地区に影響が懸念される結果となった
- ・ 洪水貯留準備水位（EL222.0m）の場合は、水位が低いと、ほぼ影響しない結果となった
- ・ 崩落地点より直線距離で約 4,600 mとなる、下流湯田ダム堤体地点、上流貯砂ダム地点では、平常時最高貯水位（EL236.5m）であってもほぼ影響しない結果となった

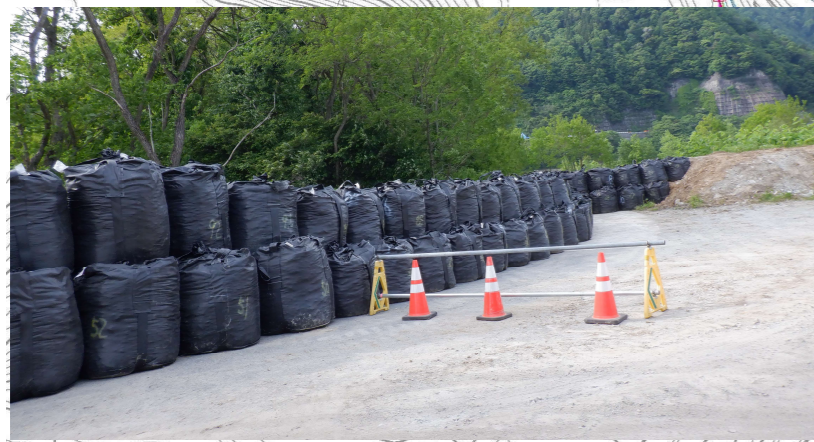
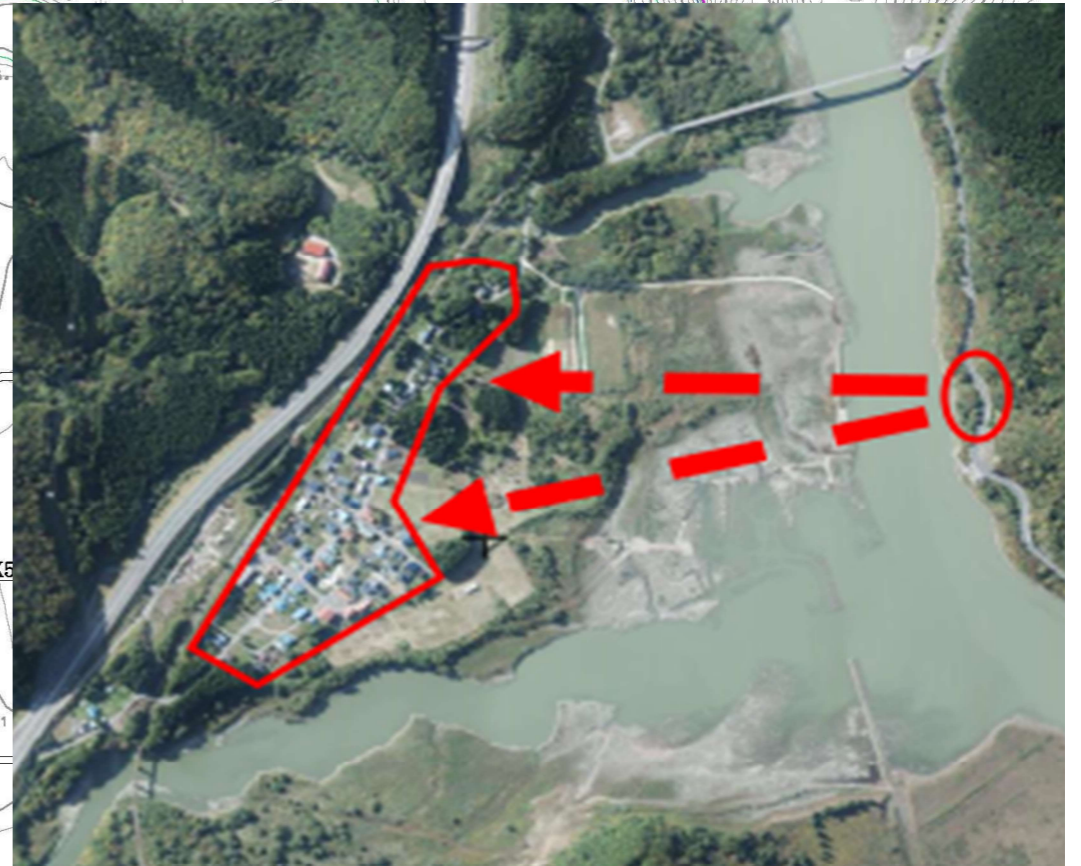
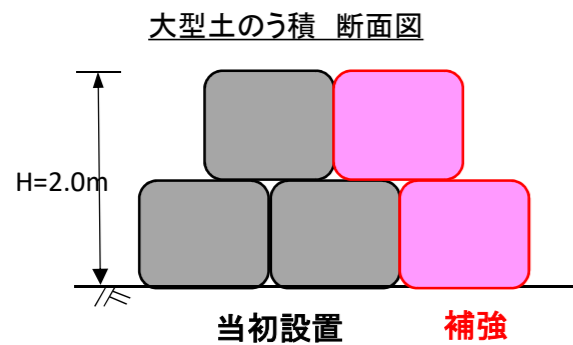
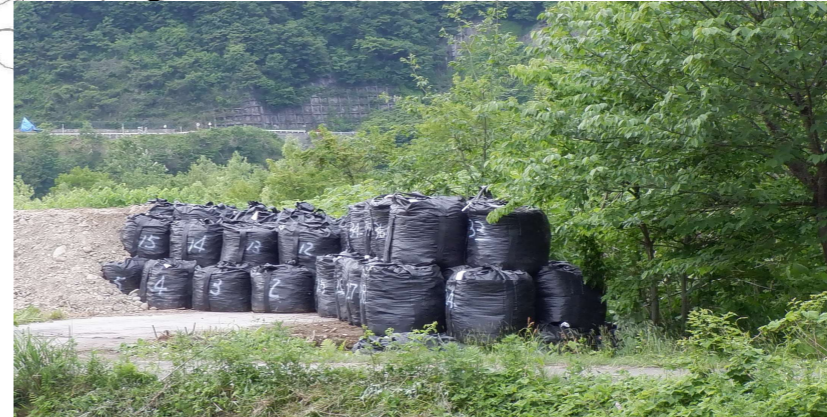
設置日時: 当初 5月28日~29日
補強 6月 1日~ 3日
対策延長: L=190m
大型土のう L=120m (N=526袋)
盛土 L= 70m

大雨で貯水位が上昇する可能性があることから、波による影響が懸念される耳取地区に、影響を緩和する目的で大型土嚢等を設置した。

崩落が懸念される箇所から、直線的に面している箇所に設置した。

- ・ 設置日時 当初：5月28日～29日 補強：6月1日～3日
- ・ 対策延長 L=190 m
