平成19年9月17日 前線性豪雨 (米代川 出水速報)

平成19年9月21日
東北地方整備局
能代河川国道事務所

米代川 概要

出水状況

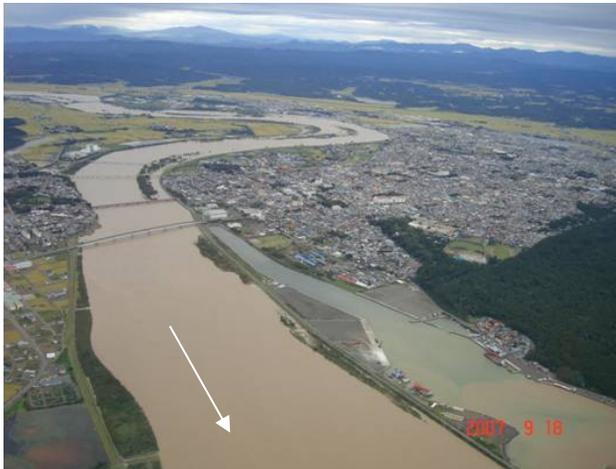
能代市河口部

【0.4kより上流】

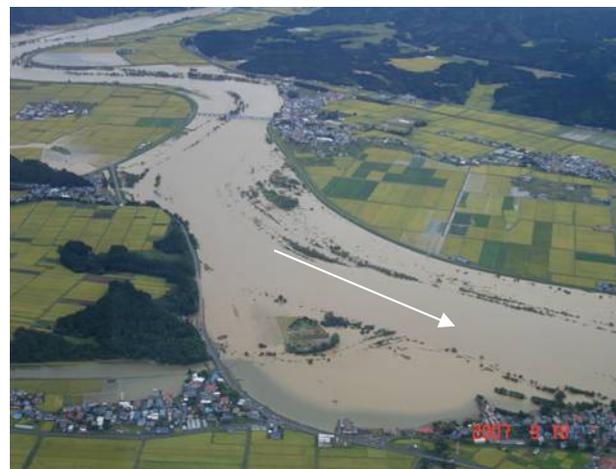
能代市富根地区

【18kより上流】

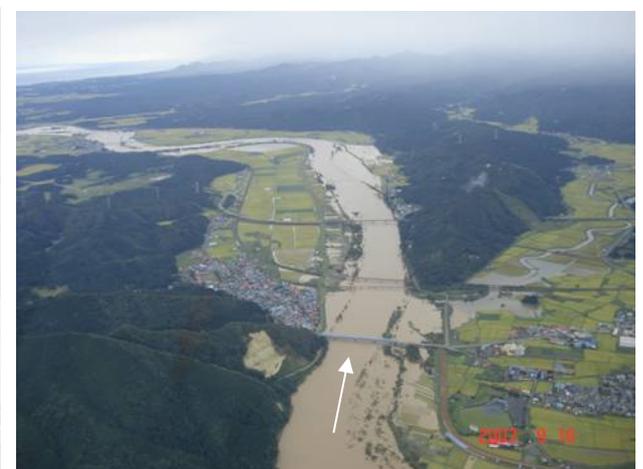
能代市切石地区

【27kより下流】

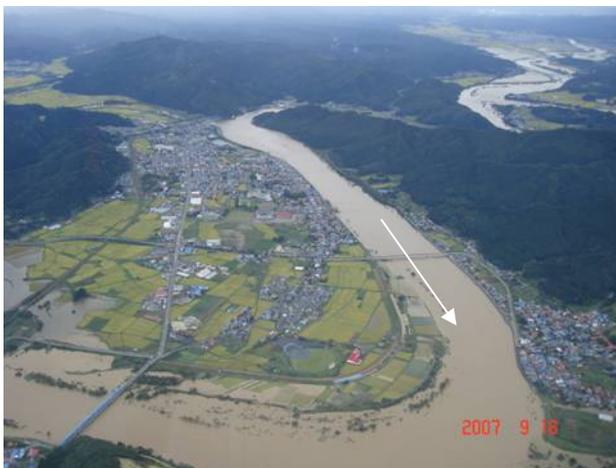
能代市二ツ井地区

【27kより上流】

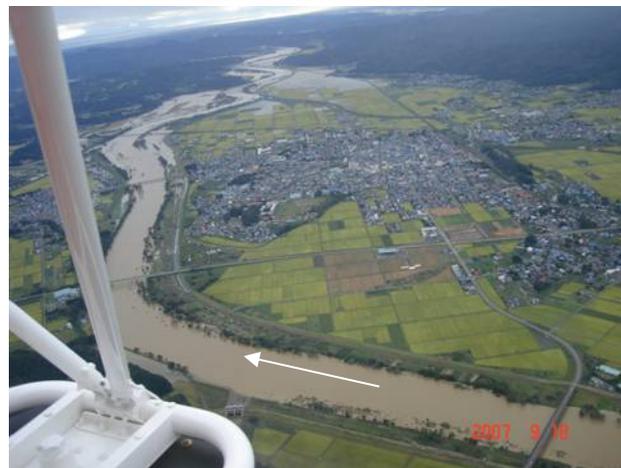
北秋田市鷹巣地区

【47kより下流】

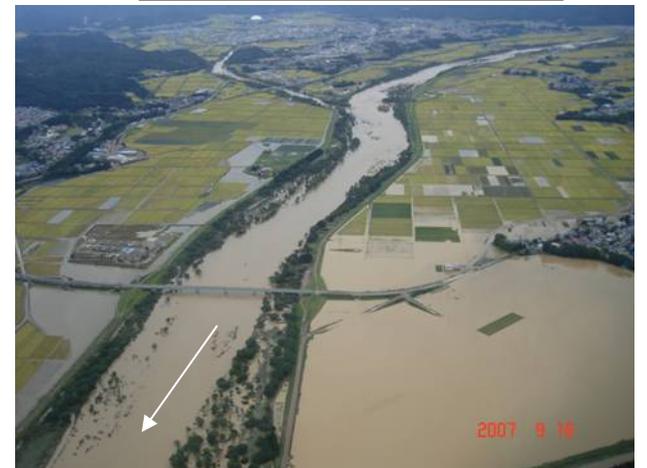
大館市真中地区

【58kより上流】

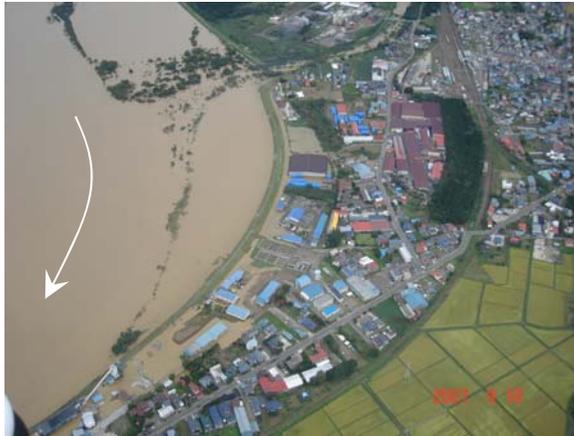
【東能代駅周辺(能代市)】

市街地への浸水

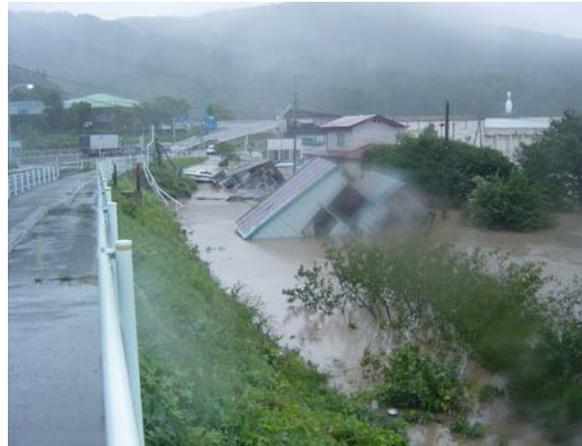
【能代市二ツ井町】

家屋の流出・倒壊

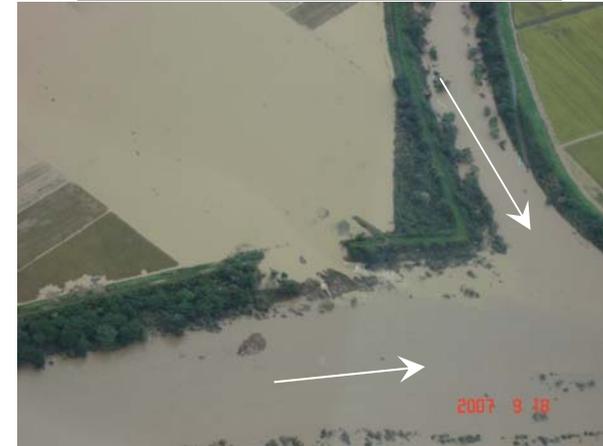
すももだい
【北秋田市李岱地区】(補助河川)

阿仁川(補助)の堤防決壊

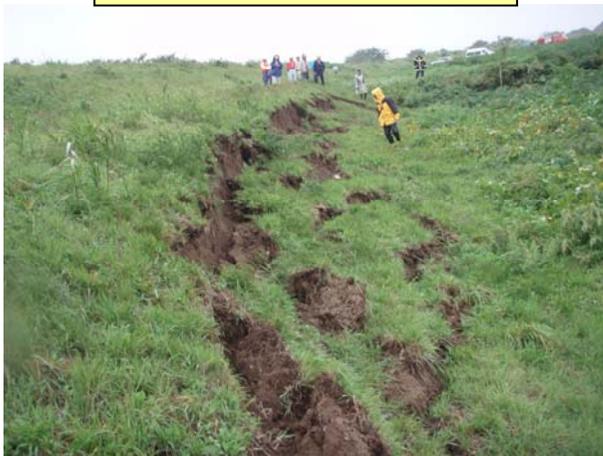
【能代市朴瀬地区】

堤防裏法面の崩壊

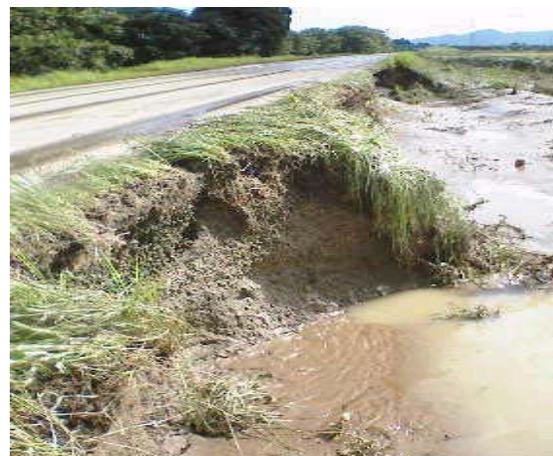
【大館市板沢地区】

堤防裏法面の浸食

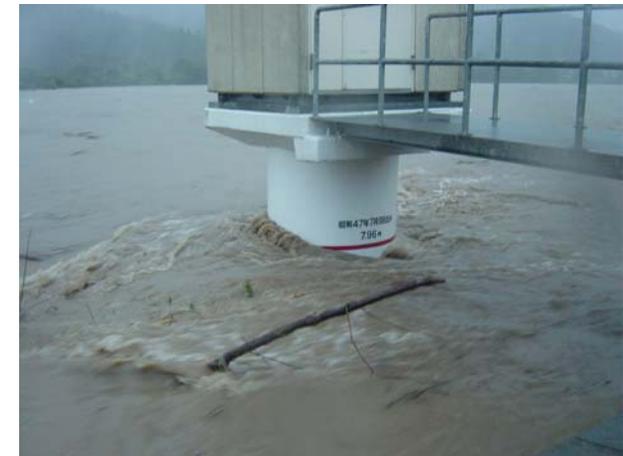
【二ツ井水位観測所】

既往最高(S47,7)を更新

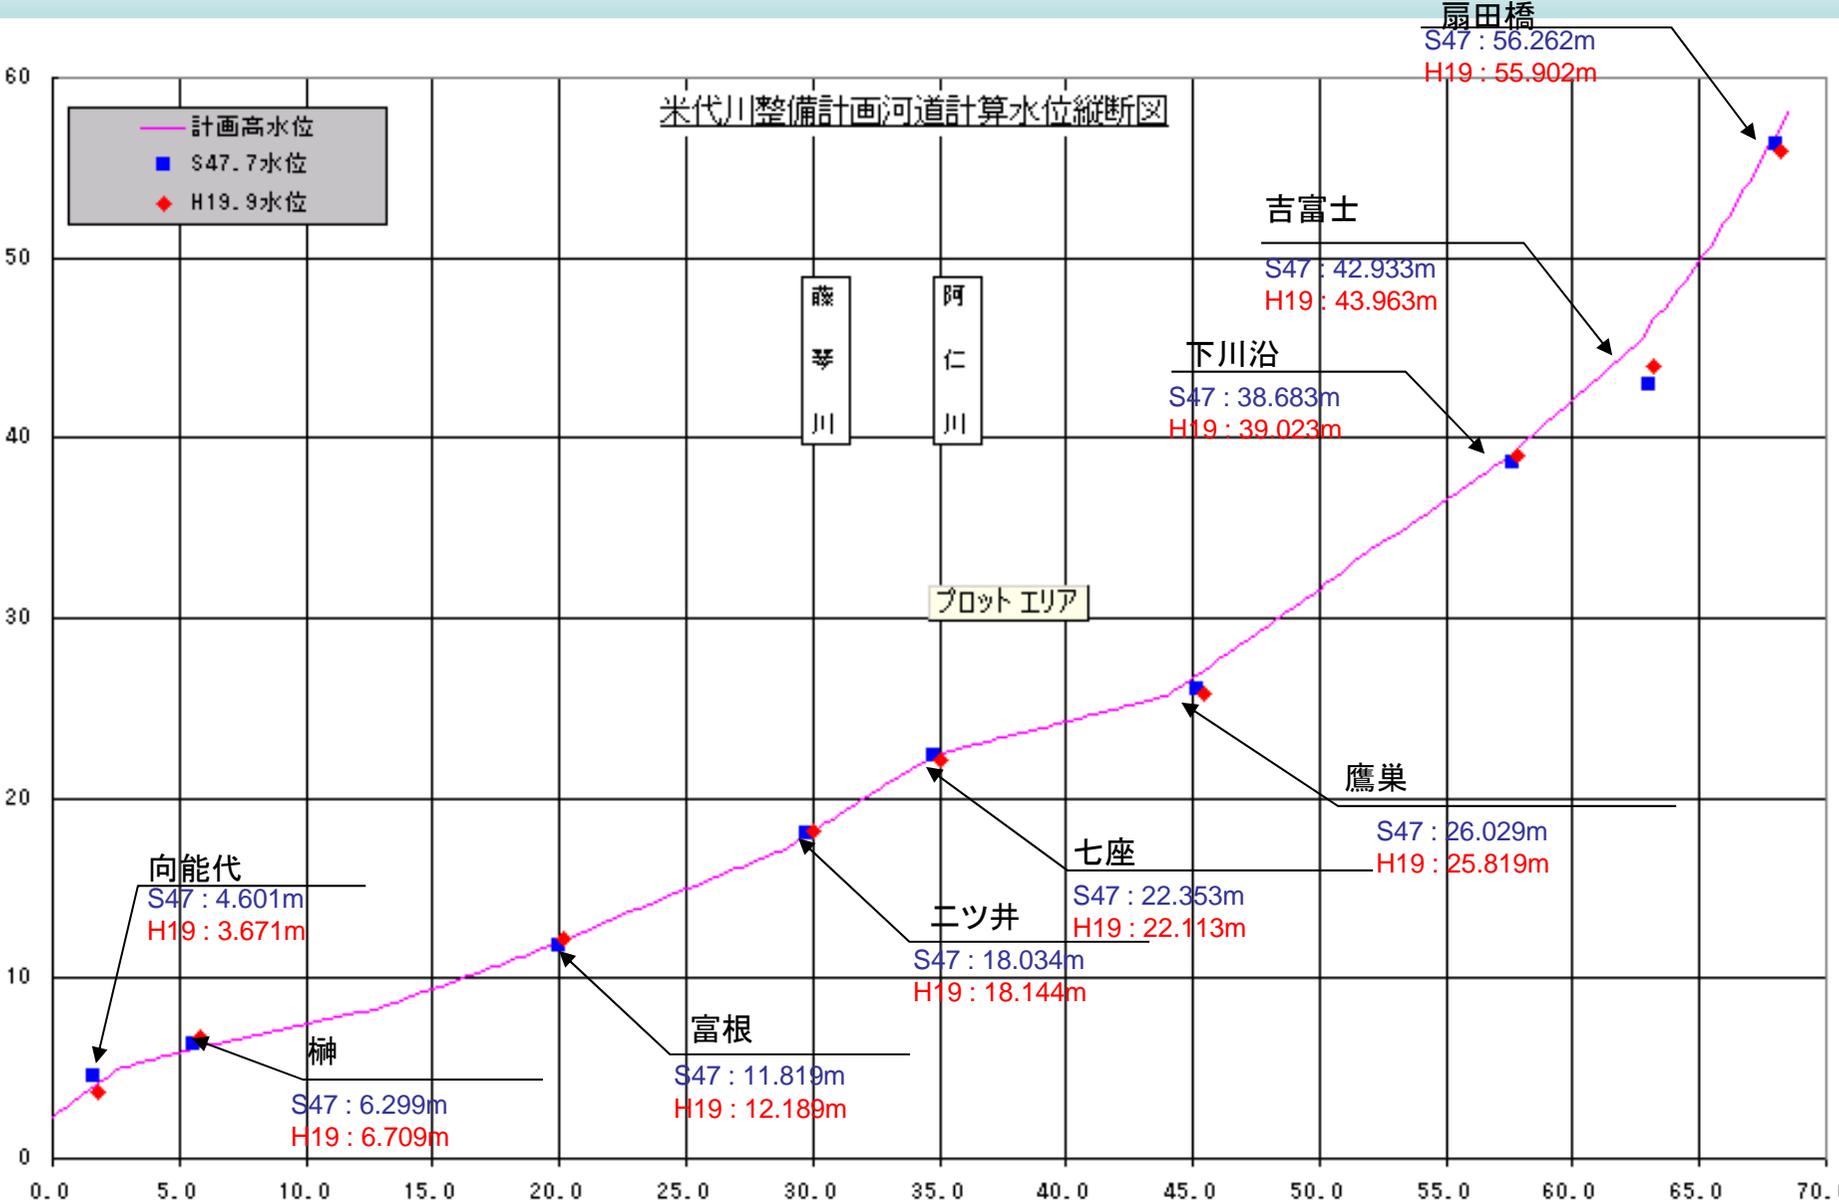
水位縦断面図

また、米代川本川のほぼ全区間で氾濫危険水位を超え、堤防設計の対象水位である計画高水位も約25kmに及び超過するなど、いつ堤防が決壊してもおかしくない状態が長時間にわたりました。

① 向能代	② 榊	③ 富根	④ ニツ井	⑤ 鷹巣	⑥ 十二所
最高水位(m)	3.67	6.71 既往最高水位を記録	7.62 既往最高水位を記録	8.07 既往最高水位を記録	8.13	5.73 既往最高水位を記録
計画高水位を超過した水位(m) ○カマは超過時間	-	0.60 (9)	0.29 (6)	0.68 (7)	-	-
はん濫危険水位を超過した水位(m) ○カマは超過時間	0.17 (6)	-	-	2.17 (16)	0.23 (4)	0.43 (4)
計画高水位(m)	4.17	6.11	7.33	7.39	8.79	-
はん濫危険水位(m)	3.50	-	-	5.90	7.90	5.30

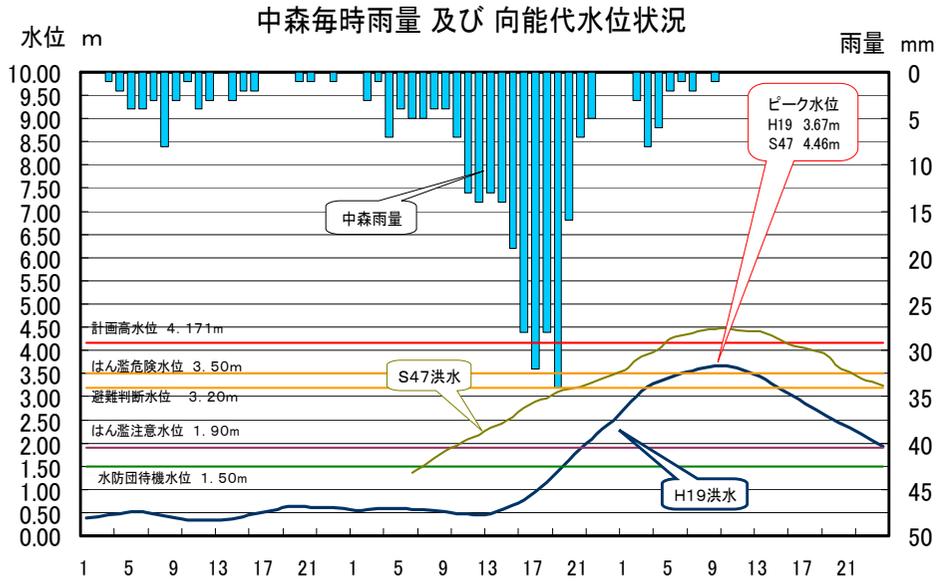
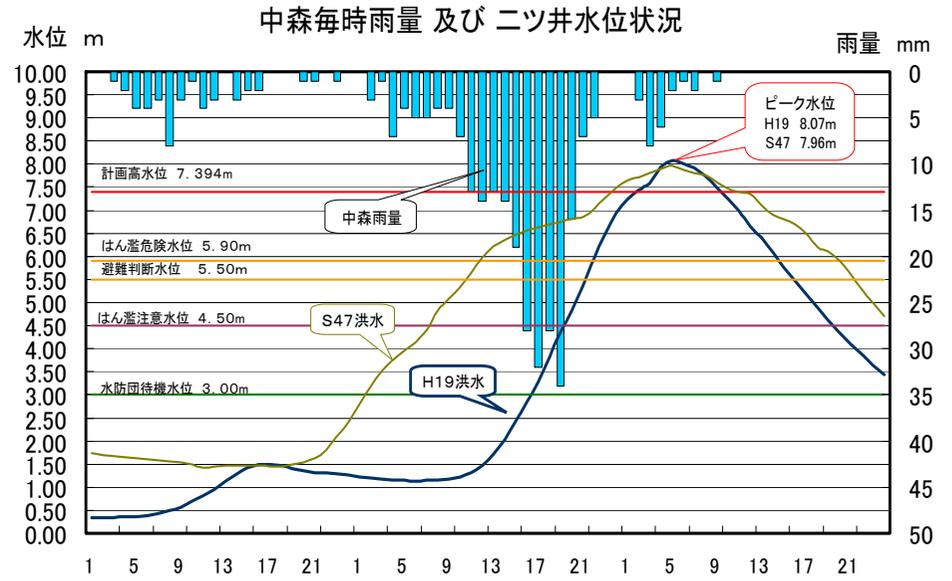
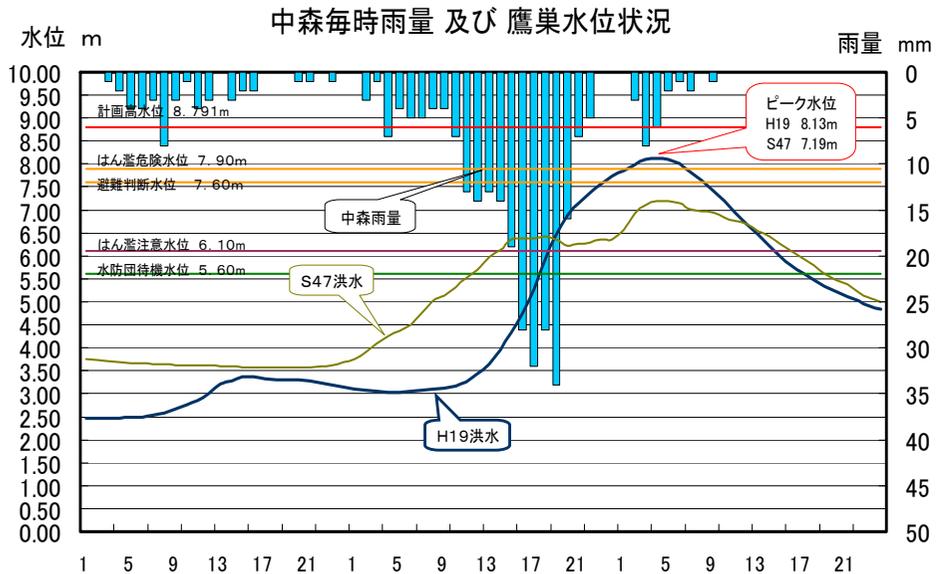
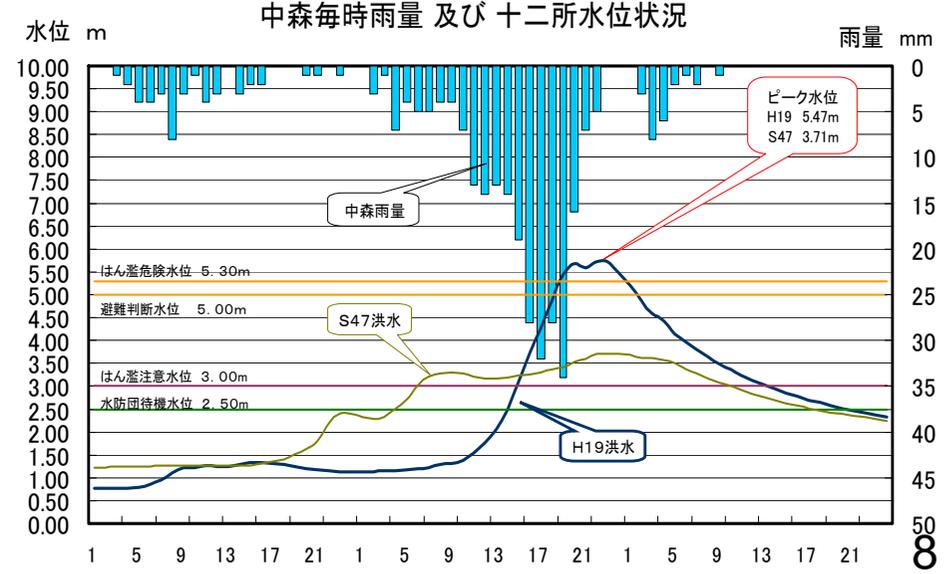
昭和47年7月洪水と平成19年9月洪水との水位比較

主要4地点

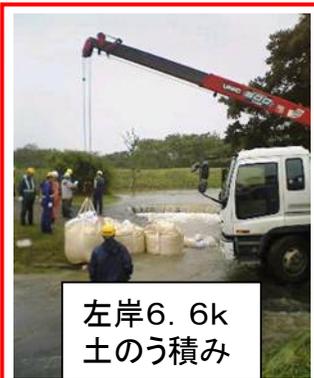
左岸6.6k
土のう積み

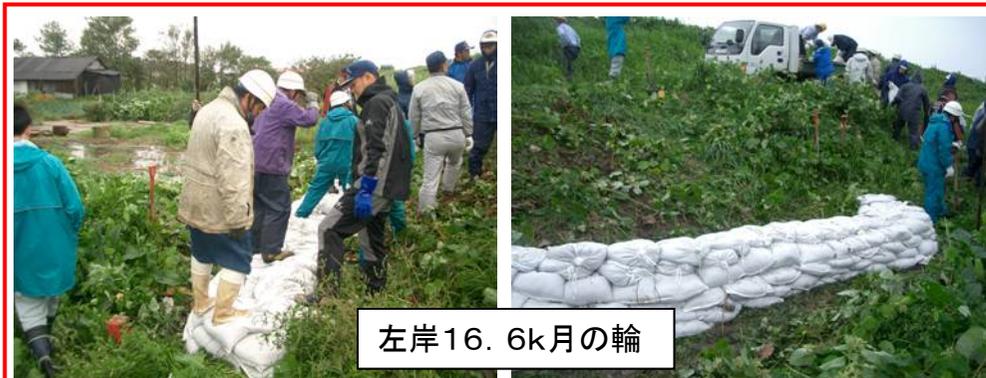
左岸16.6k月の輪

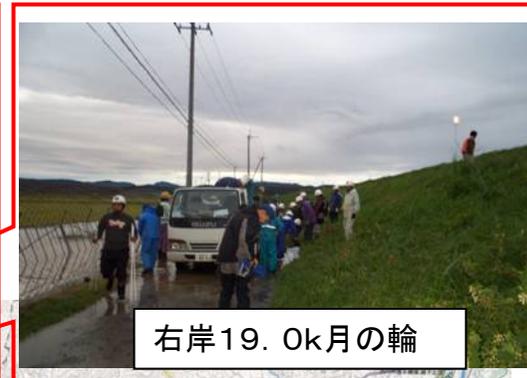
右岸19.0k月の輪

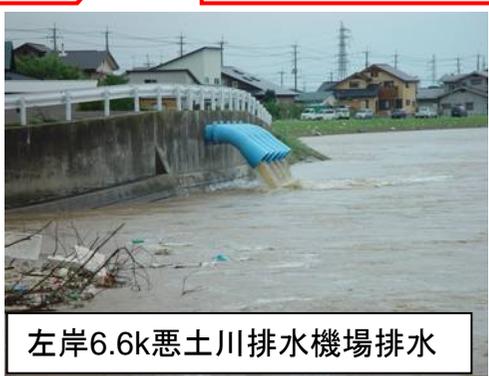
左岸6.6k悪土川排水機場排水

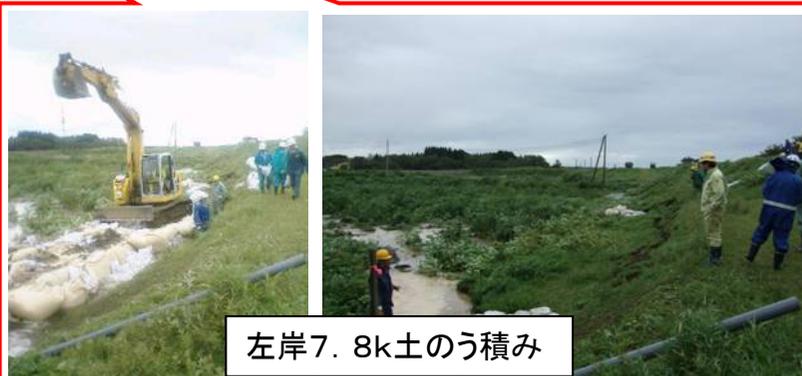
左岸7.8k土のう積み

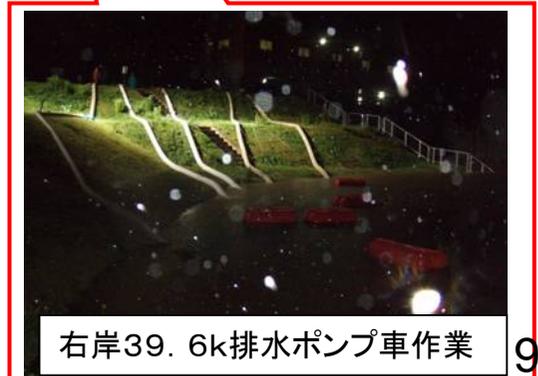
右岸39.6k排水ポンプ車作業

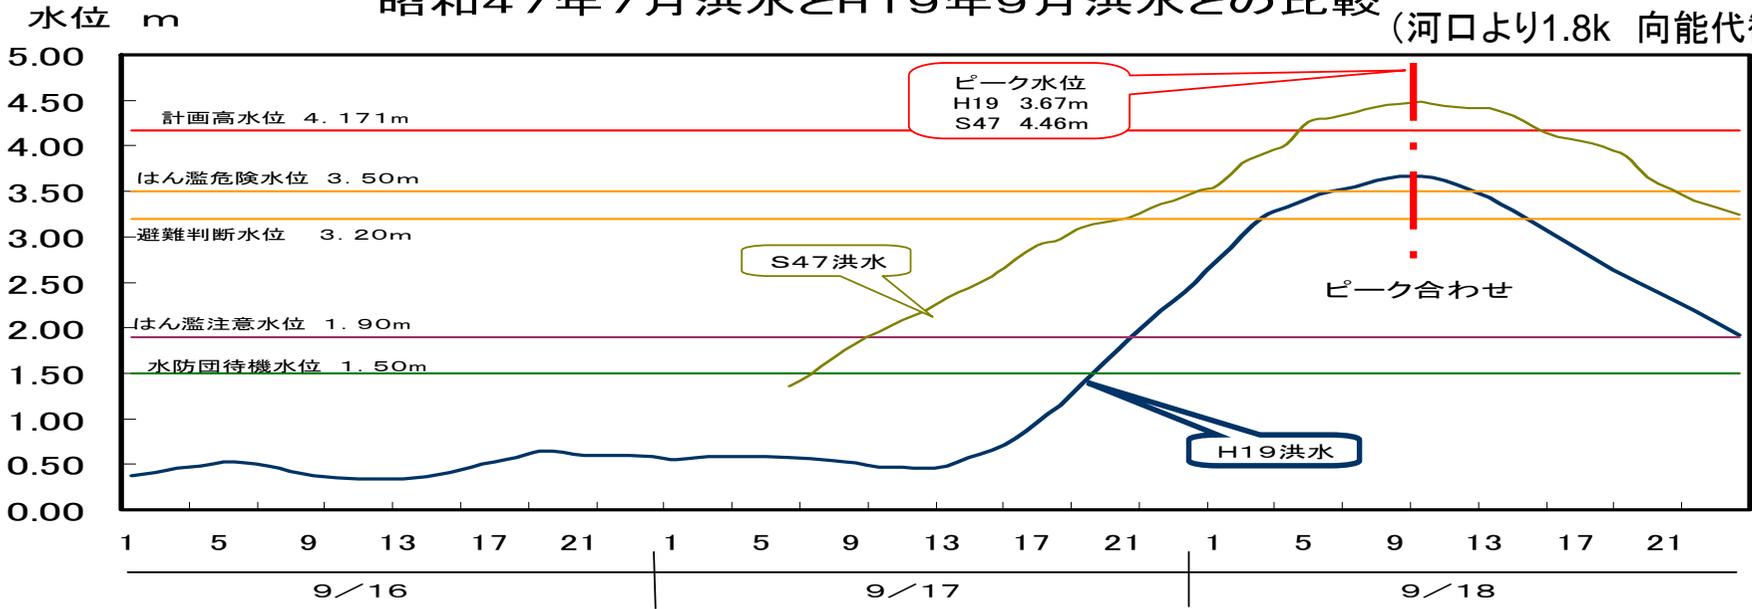
昭和47年7月洪水とH19年9月洪水との比較 (河口より1.8k 向能代観測所)

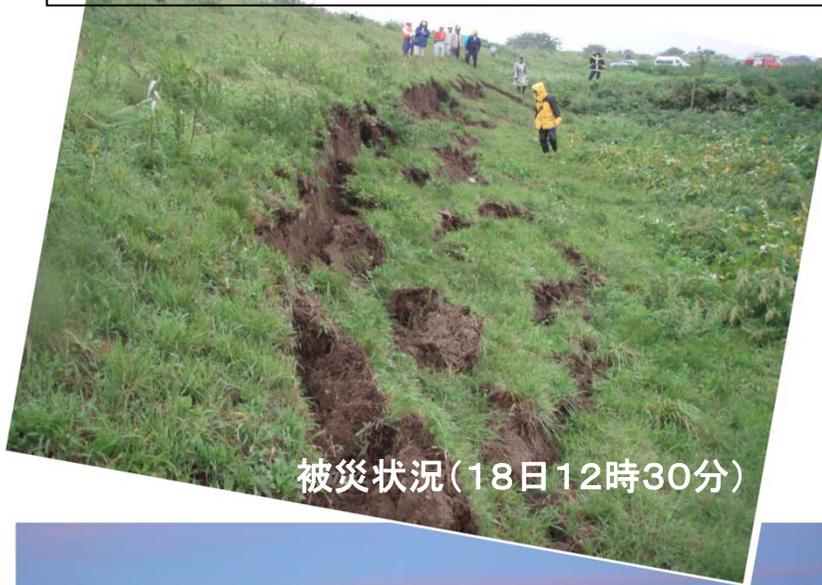
この洪水により、左岸7.8km付近で約40mにわたり漏水及び堤防斜面が崩れる被害が発生しました。当該地区の堤防は、背後に能代工業団地をはじめ能代市臈渚地先等の宅地が密集しており、本洪水において重要な役割を果たしました。米代川を管理する能代河川国道事務所では、次の洪水に備え、18日午後より緊急復旧対策工事を実施し、19日17時に完了しました。

被災状況(18日12時30分)

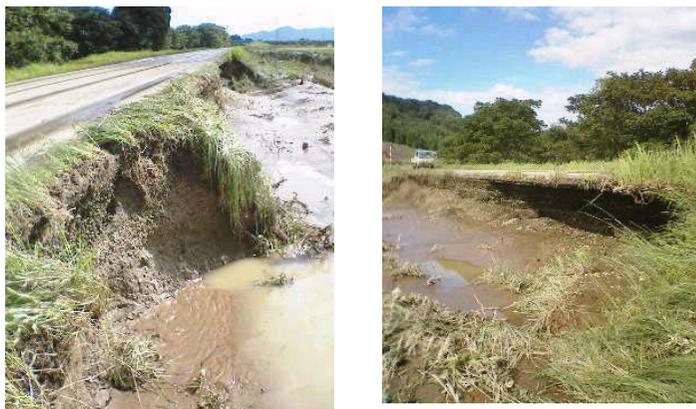
この洪水により、左岸57.6km付近で約80mにわたり堤防斜面が崩れる被害が発生し、米代川を管理する能代河川国道事務所では、19日午後より緊急復旧対策工事を実施しています。工事は、21日には完了の見込みです。

堤防を溢れ出た流水により堤防の斜面が崩れた状況

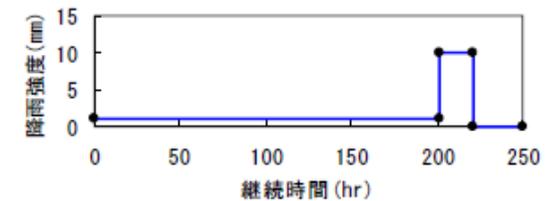
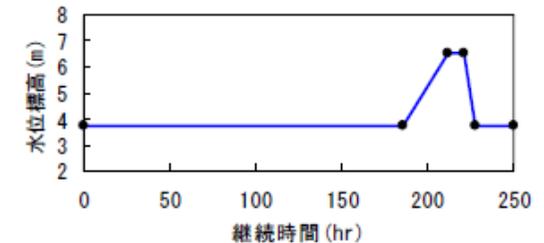
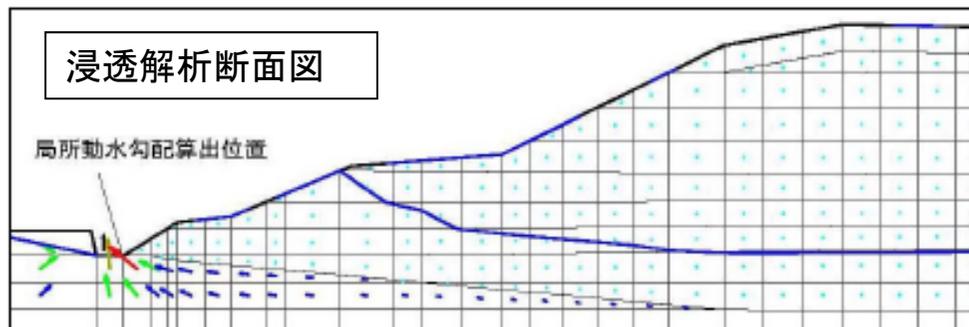
左岸7km地点 詳細点検結果

事前降雨	総降雨量	201.6 mm
	降雨強度	1.0 mm/hr
洪水時降雨	総降雨量	192.0 mm/24hr
	降雨強度	10.0 mm/hr
河川水位(外水)波形	基準地点名	二ツ井水位・流量観測所
	集水面積	km ²
	対象洪水数	6
	波形面積	70.5 m ² ・hr
	計画高水位	TP+6.526 m
	継続時間	9.0 hr
	水位低下速度	0.425 m/hr

今回の計画高水水位継続時間
榊水位観測所 9時間

安定計算結果	
川表 ($F_s \geq 1.00$)	川裏 ($F_s \geq 1.32$)
0.91	1.24
