第2回米代川圏域流域治水協議会

説明資料 (令和3年1月25日)

東北森林管理局
米代東部森林管理署・上小阿仁支署・米代西部森林管理署

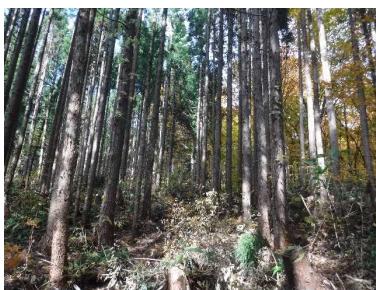
【森林整備：間伐】

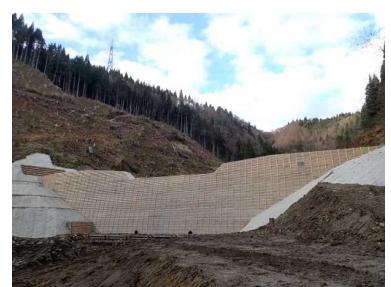
【治山：渓間工（治山ダム）】

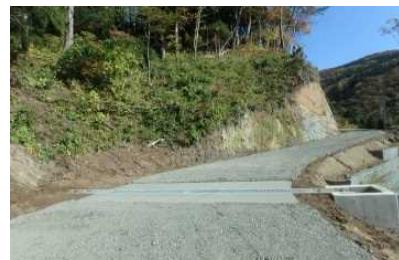
【森林整備：林道（開設）】

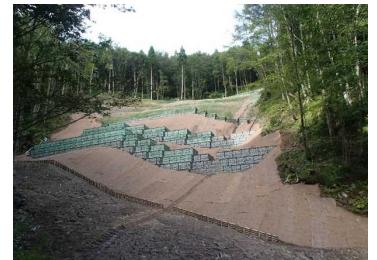
【治山：山腹工】

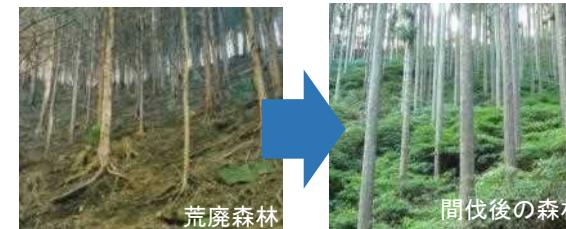
間伐の実施で森林土壤の孔隙量が保持

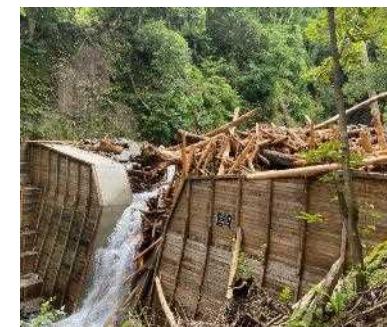
流木捕捉式治山ダムが流木を捕捉した事例【熊本県球磨村】

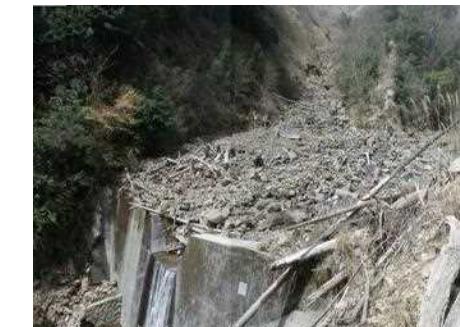
治山ダムが山腹崩壊と土砂流出を軽減した事例【大分県日田市】

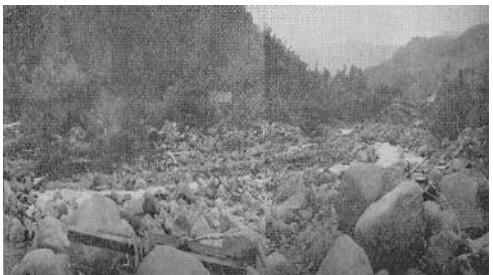
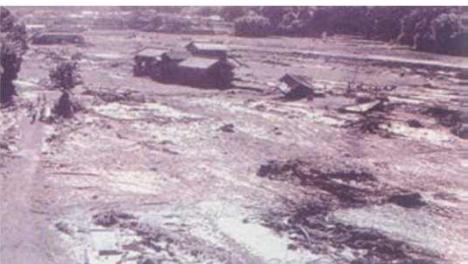
昭和 33 年狩野川台風災害

静岡県伊豆地域における渓流荒廃・洪水の発生状況

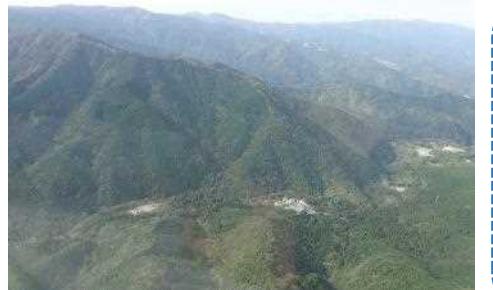
令和元年東日本台風

伊豆地域では激甚な山地崩壊の発生はなし
(関東森林管理局ヘリコプター調査結果)

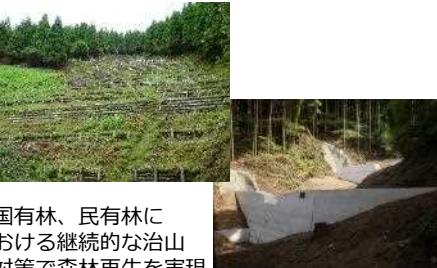
これまでの治山事業による森林再生の例

国有林、民有林における継続的な治山対策で森林再生を実現
→土壤の発達による水源涵養機能の向上

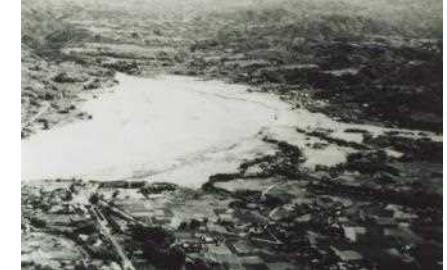
昭和 36 年災害

長野県伊那谷地域における山地災害・洪水の発生状況

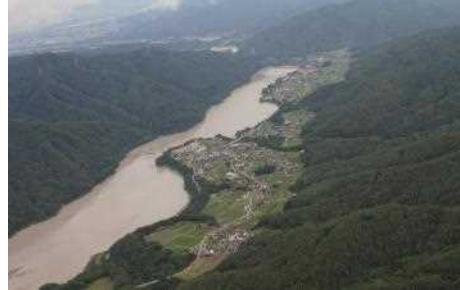
令和 2 年 7 月豪雨

伊那谷地域では激甚な山地崩壊の発生はなし
(中部森林管理局ヘリコプター調査結果)

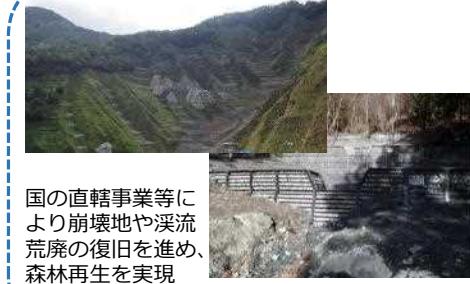
これまでの治山事業による森林再生の例

国の直轄事業等により崩壊地や渓流荒廃の復旧を進め、森林再生を実現
→土壤の発達による水源涵養機能の向上

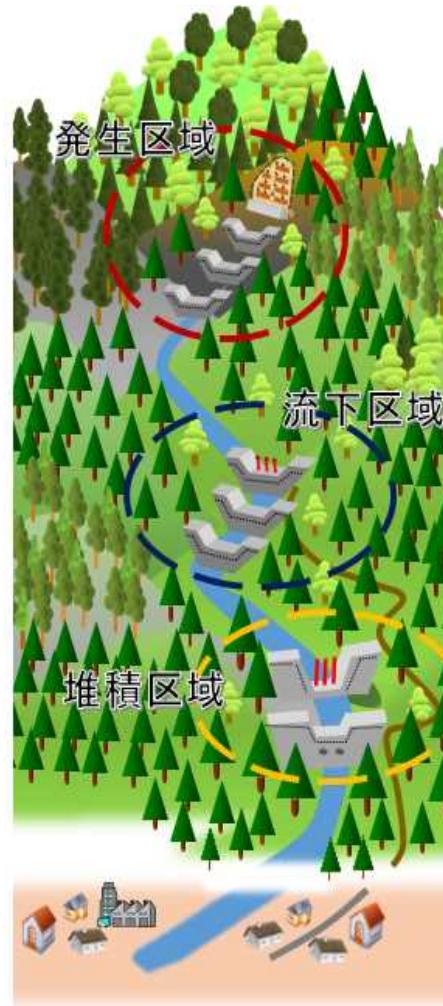
- 保安林の適正な配備
- 間伐等による根系等の発達促進
- 土留工等による表面侵食の防止 等

- 流木化する可能性の高い立木の伐採による下流域の被害拡大の抑制
- 流木捕捉式治山ダムの設置等による効果的な流木の捕捉 等

- 森林を緩衝林として機能させることによる堆砂の促進や流木の捕捉
- 治山ダムの設置等による渓床の安定や流木の流出拡大防止 等
