一般国道6号 福島県広野町下北迫

対策時期 : H11.3

事務所名 : 磐城国道事務所

交差点での追突・出会い頭事故が発生

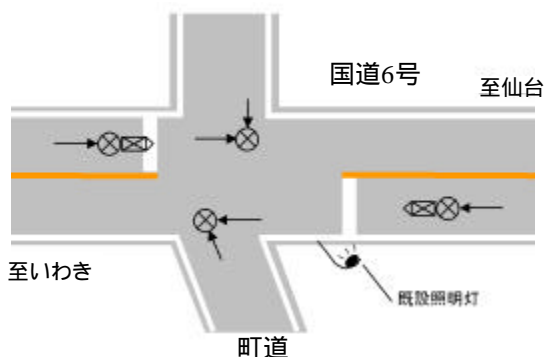
事故発生状況図

右折車両による渋滞、追突事故が発生。

また、町道から国道への右折流入車両との出会い頭事故が発生。

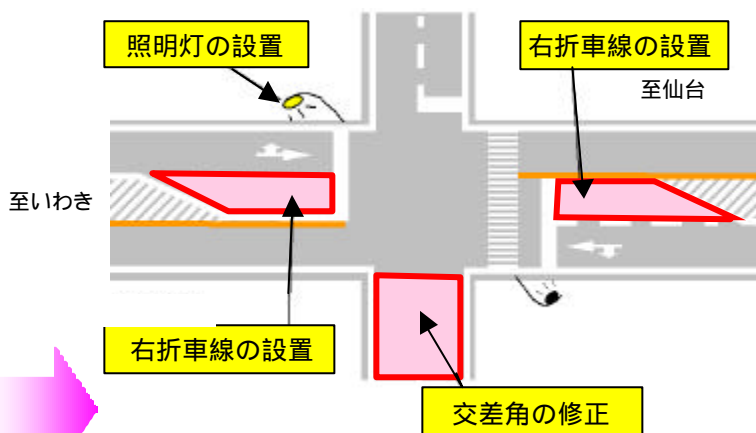
整備後

道路照明、右折車線の設置

- ・ 交差点内に右折車線の設置、交差角度の修正を実施。
