一般国道112号 鶴岡市草見鶴（単路部）

対策時期：H17.8
事務所名：酒田河川国道事務所

デンジャーゾーン舗装の実施

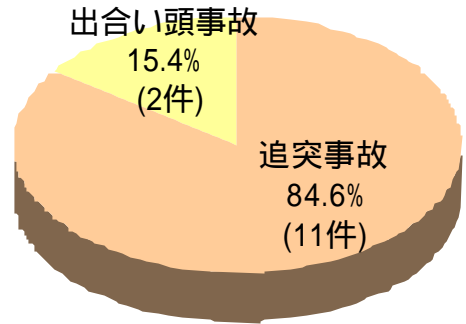
H11～15年の発生事故の割合

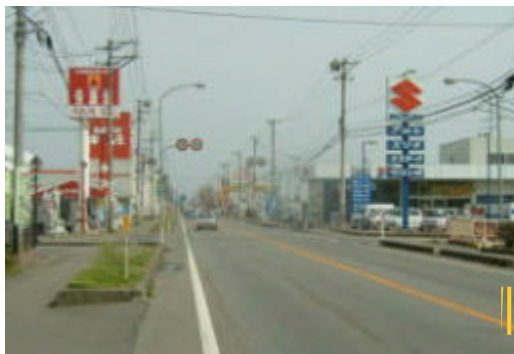
対策前の状況（寒河江 酒田方面）

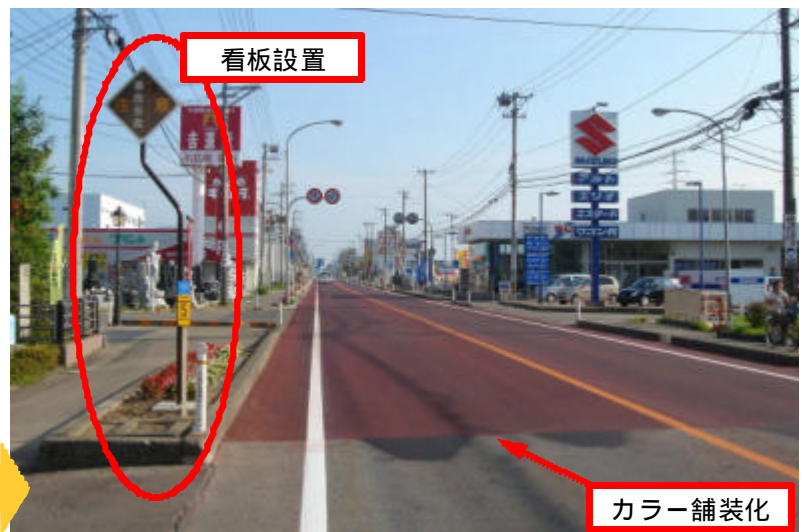
- ・事故多発区間であることをカラー舗装化と注意喚起用看板により道路利用者に注意喚起し、事故防止を図る。

対策後の状況（寒河江 酒田方面）
