# 一般国道47号 戸沢村戸沢スノーシェッド

対策時期：H17.3  
事務所名：山形河川国道事務所

## スノーシェッド内にはカーブ区間があり、事故が発生

### 視線誘導標の設置

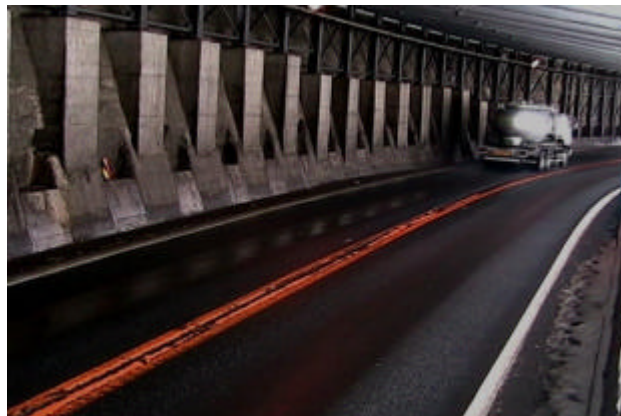
< 設置前の状況 >

- ・カーブ区間であることを自動車利用者に知らせ、安全かつ快適な通行を確保

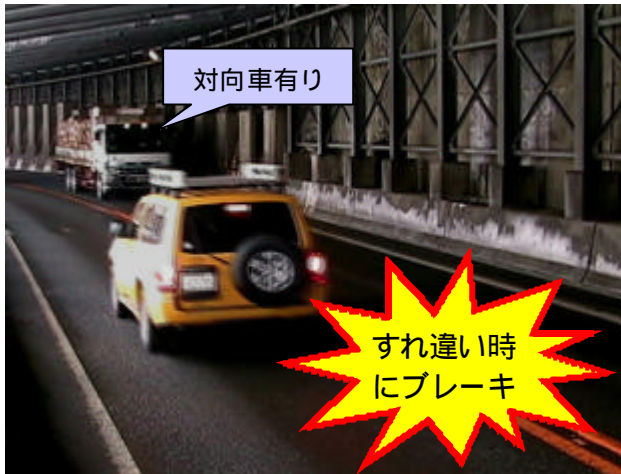
<すれ違い時にブレーキをかける状況(例)>

- ・視線誘導標の設置により、スノーシェッド内で対向車とすれ違う際にブレーキをかける車輛の割合は、**全車平均で設置前の12.3%から、設置後は4.8%に減少**しました。
- ・特に、大型車では、**設置前の16.7%が設置後には5.8%に減少**しました。
- ・これにより、対向車とのすれ違い時の安全性が向上していることが伺えます。
