営繕とうほく

震災復旧工事紹介 (その2)

■ 海上保安学校宮城分校

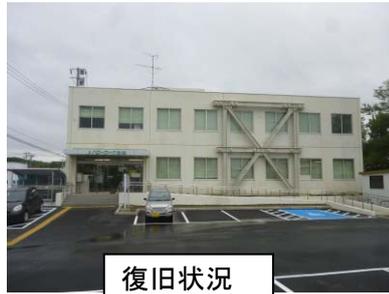
本施設は、津波による浸水被害を受けなかったものの、沿岸地域で生じた大きな地盤沈下によって被害を受けた施設です。

平成17年度に耐震補強工事を行っていたため、躯体、仕上げ、建具等には地震による被害はありませんでした。しかし、周辺地盤が約20cm沈下したことにより、給排水設備等の配管が破断したほか、舗装や囲障等にも多数の損傷が確認されました。

特に、敷地外周の囲障では傾き、破損、沈下が著しく、倒壊が危惧される状況でした。

そのため、今回の復旧工事では地盤沈下により庁舎と庁舎外周部に生じた約20cmの段差を解消する復旧が必要で、庁舎に取り合う損傷した玄関ポーチや囲障等を撤去新設する復旧を行っております。

また、既存囲障及び玄関ポーチを撤去した際に、庁舎基礎及び杭に損傷が生じている事が確認されたため、その補修も行いました。

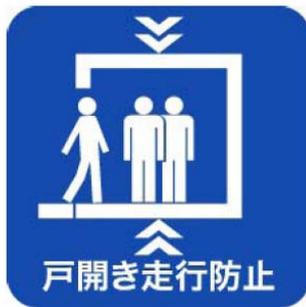
戸開走行保護装置

駆動装置又は制御器に故障が生じ、かごの停止位置が著しく移動した場合や、かご及び昇降路のすべての出入口の戸が閉じる前にかごが昇降した場合に、自動的にかごを制止し、人が挟まれること防止する装置（建築基準法施行令第129条の10第3項第1号）。

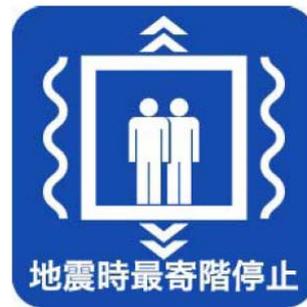
地震時管制運転装置

地震発生初期の微震動（P波）を感知し、本震（S波）が到達する前に最寄り階に自動運転し乗客をエレベーター外へ避難させることにより、かご内への閉じ込めを未然に防ぐことができる装置（建築基準法施行令第129条の10第3項第2号）。
