【防災情報】（記者発表）東北地方整備局地震災害情報（第25報）

国土交通省東北地方整備局は、平成23年3月11日14時46分に三陸沖を震源とする地震が発生したため、災害対策本部（非常体制）を設置しました。
東北地方整備局管内の対応状況は次のとおりです。

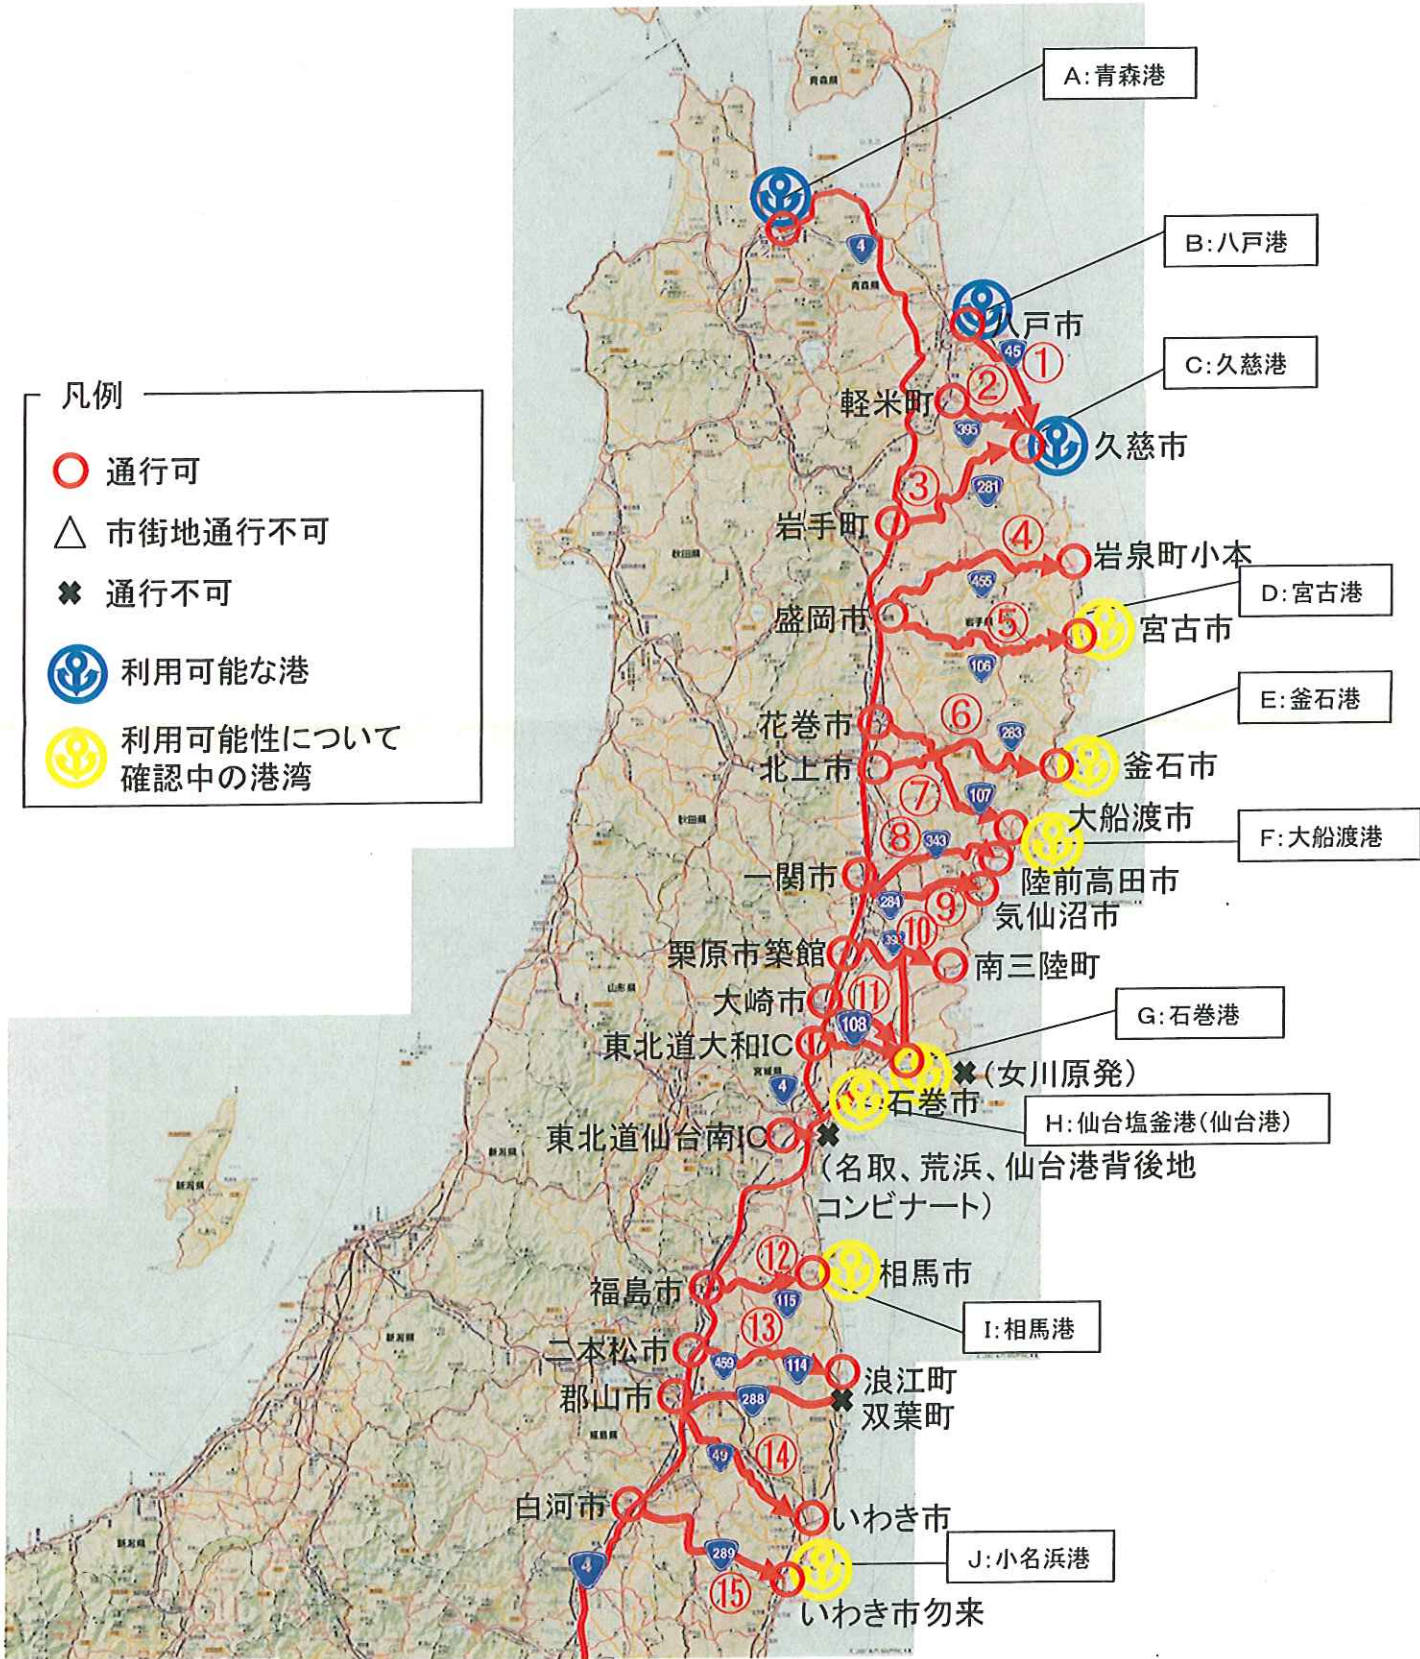
東北地方太平洋沖地震による道路被害状況等について 平成23年3月15日(火) 17時00分 現在

～国道4号から各路線経由で国道45号及び国道6号までの啓開状況の確認結果～
