## 【防災情報】(記者発表) 東北地方整備局地震災害情報（第29報）

国土交通省東北地方整備局は、平成23年3月11日14時46分に三陸沖を震源とする地震が発生したため、災害対策本部(非常体制)を設置しました。  
東北地方整備局管内の対応状況は次のとおりです。

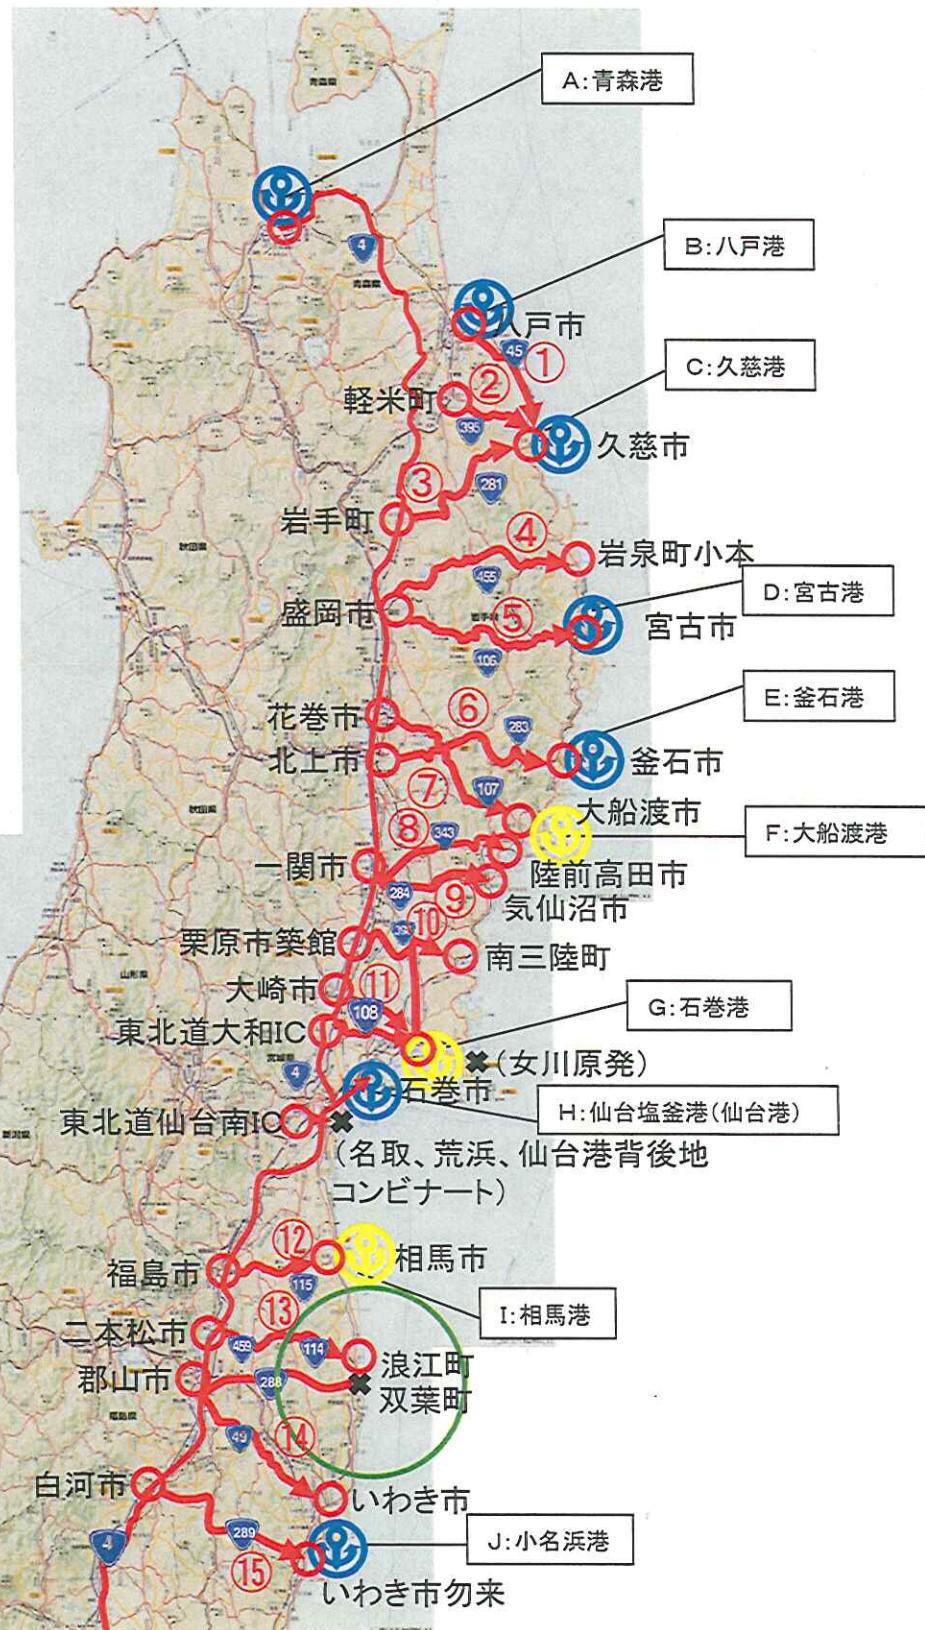
※国道45号は、被災者捜索活動及び救援活動、復旧活動中のため、緊急車両優先にご協力ください。  
※なお、防護柵の流失・損傷及び路面の損傷、停電等による信号の機能停止、並びに1車線のみ通行箇所が多数存在しております。

- 通行可
- △ 市街地通行不可
- ✖ 通行不可
- 利用可能な港
- 利用可能性について確認中の港湾
- 原発範囲(30km)
