平成23年4月6日15時30分
東北地方整備局

【防災情報】（記者発表）東北地方整備局地震災害情報（第54報）

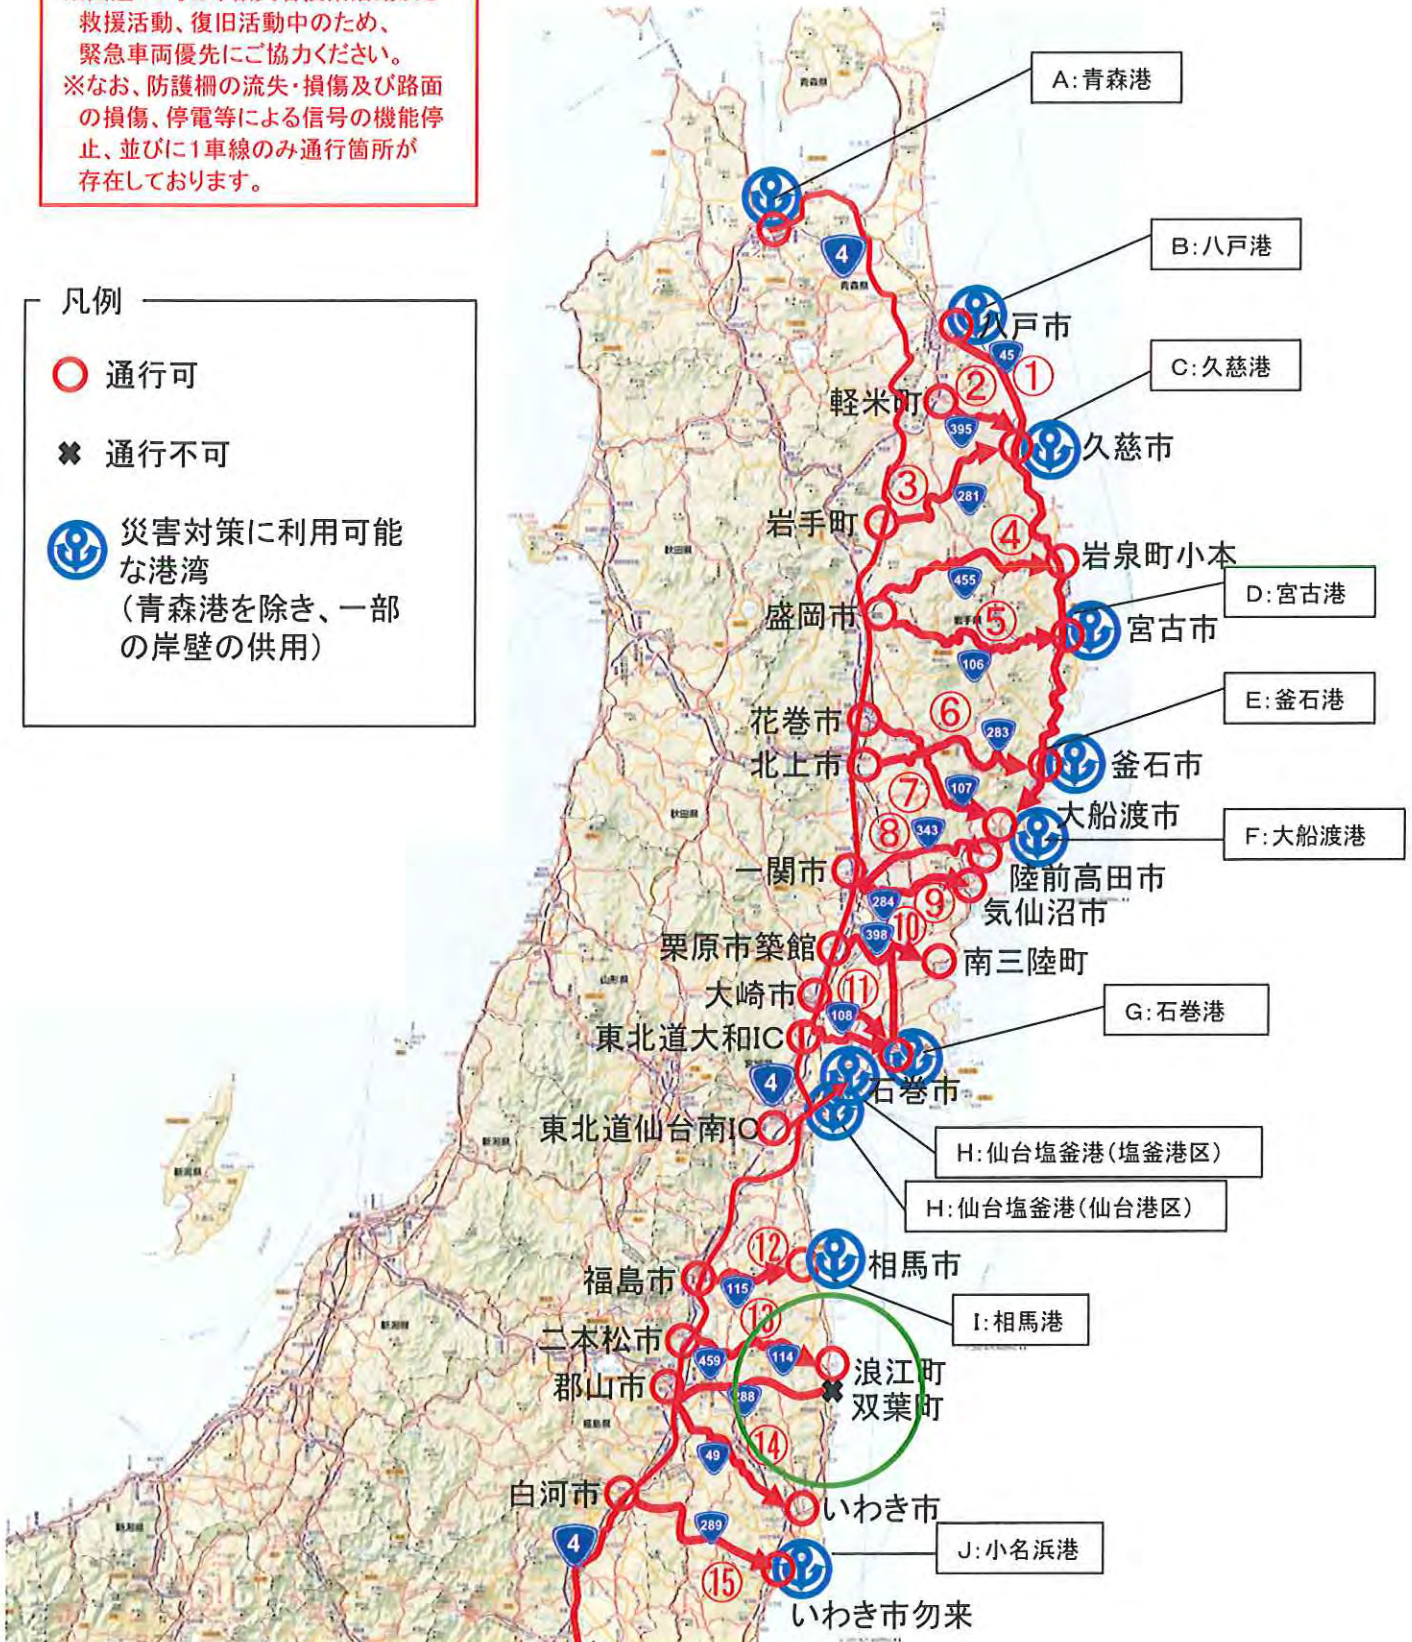
✖ 通行不可

Ⓜ 災害対策に利用可能な港湾
 (青森港を除き、一部の岸壁の供用)

※国道45号は、被災者捜索活動及び救援活動、復旧活動中のため、緊急車両優先にご協力ください。
 ※なお、防護柵の流失・損傷及び路面の損傷、停電等による信号の機能停止、並びに1車線のみ通行箇所が存在しております。

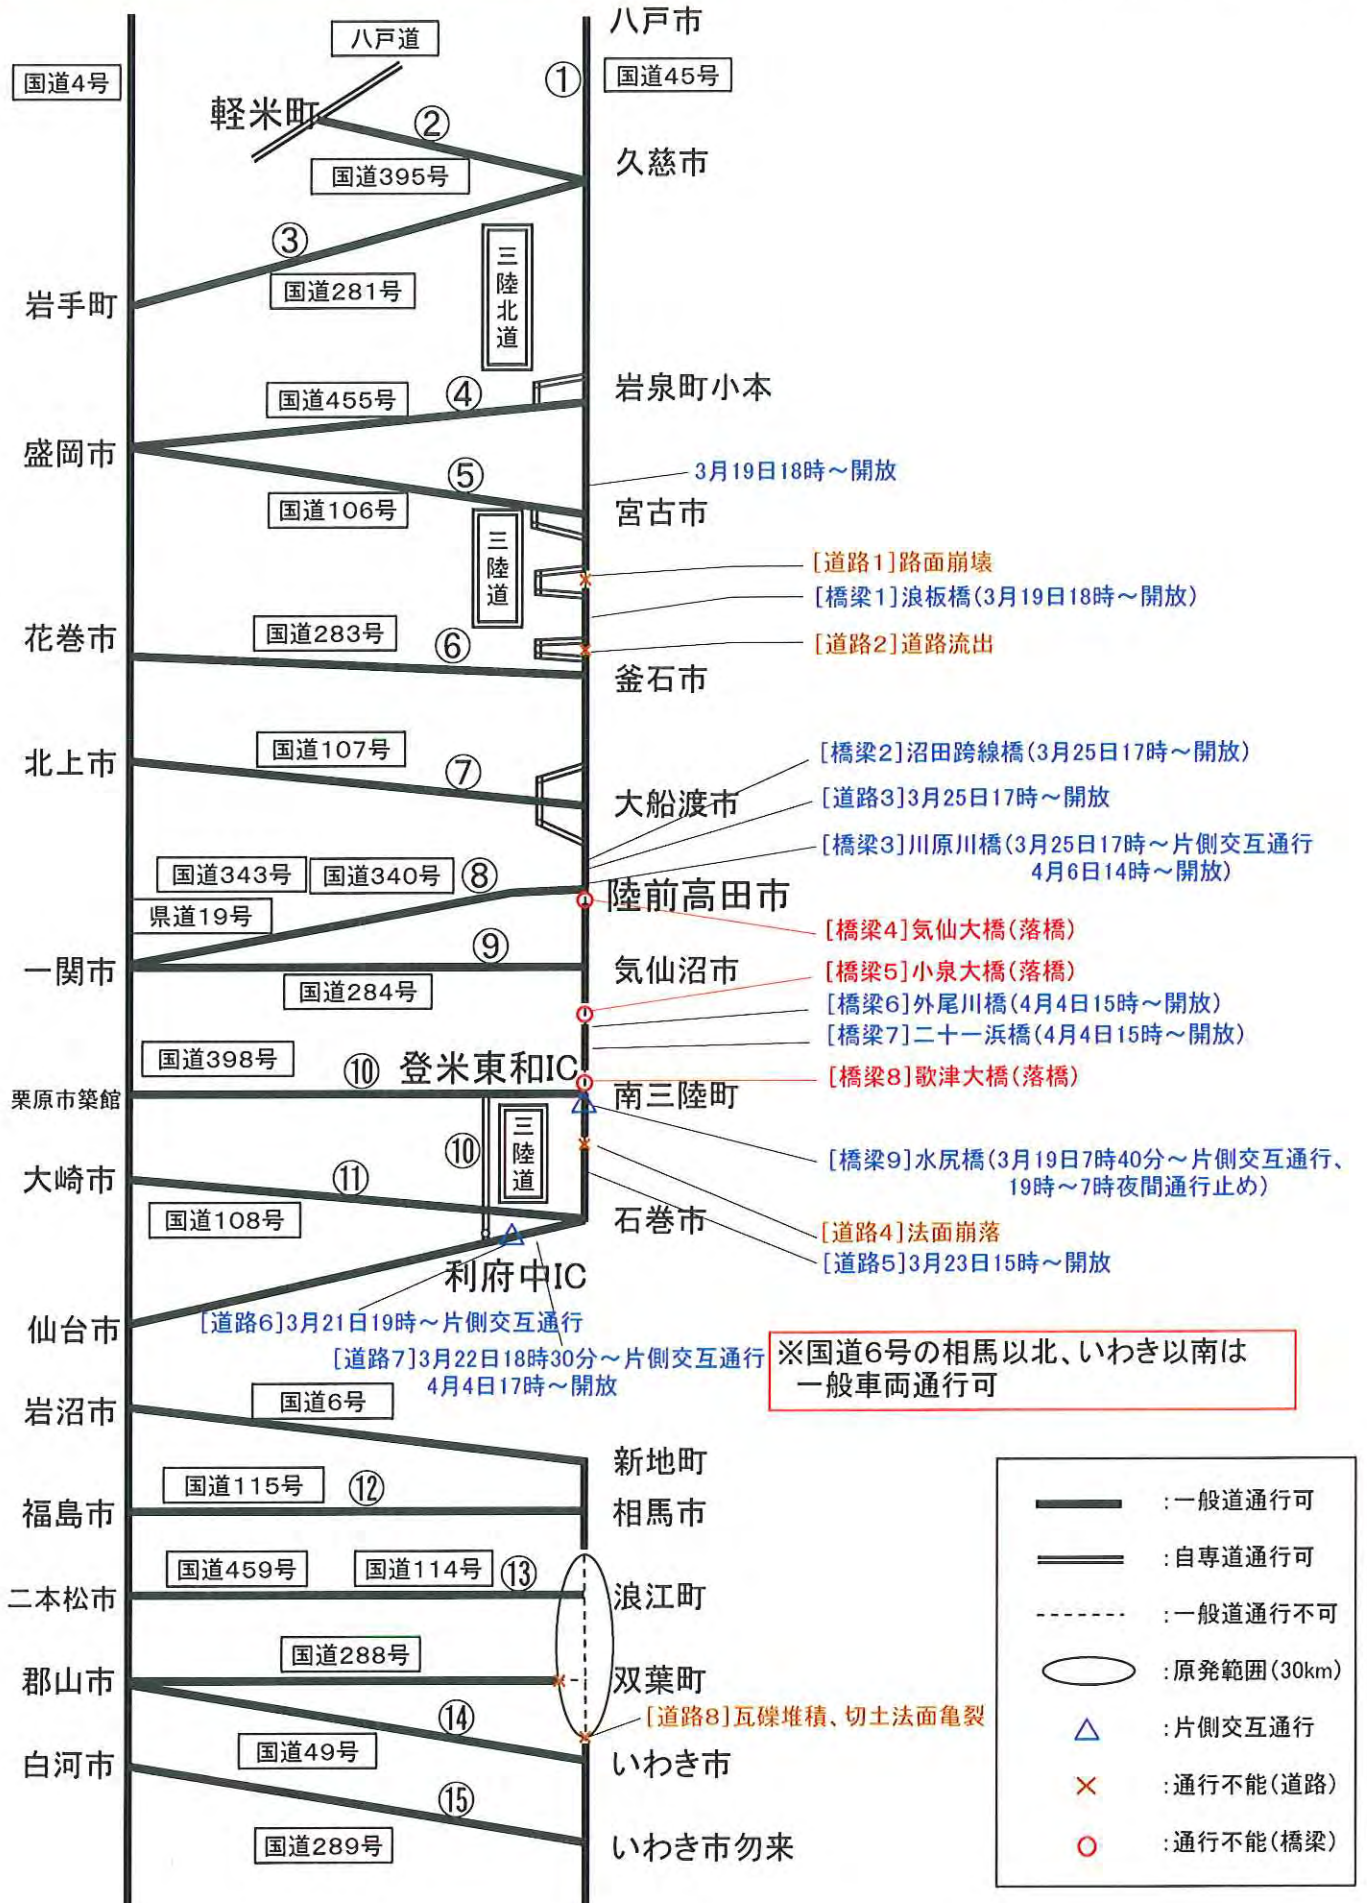
別紙-7

国道4号から各路線経由で国道45号及び国道6号までの啓開状況

4月6日(水)14:00現在

※国道6号の相馬以北、いわき以南は一般車両通行可
