# 宮城南部復興事務所 案内・組織図

令和6年度  
事業概要

令和元年東日本台風からの  
復旧・復興を  
強力に推進しています

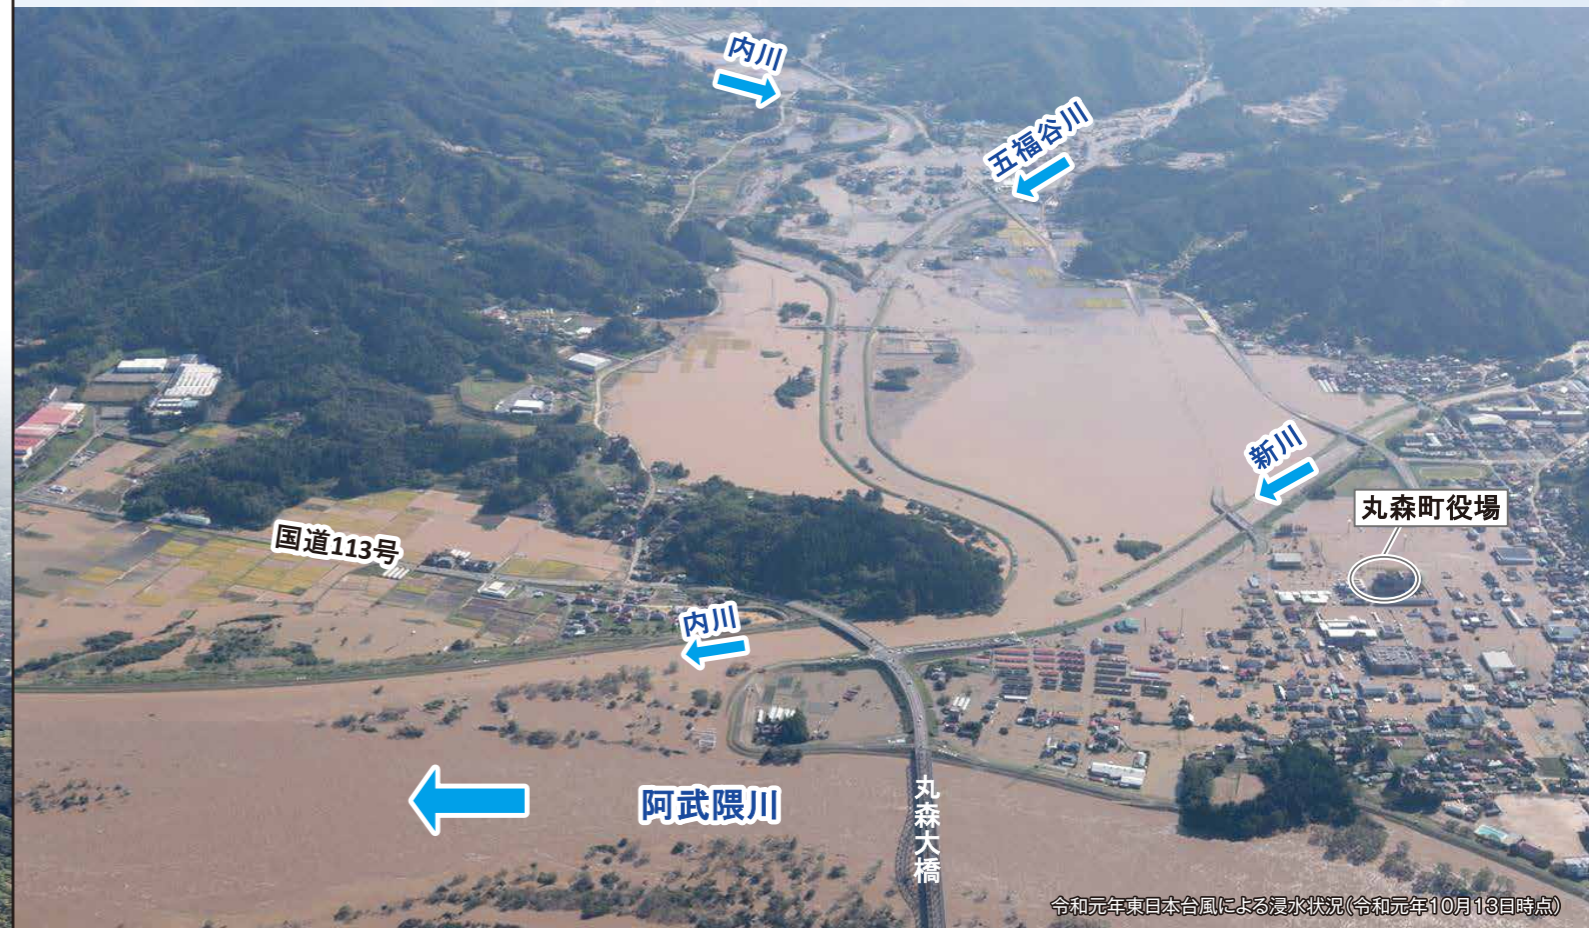
令和元年東日本台風による浸水状況(令和元年10月13日時点)

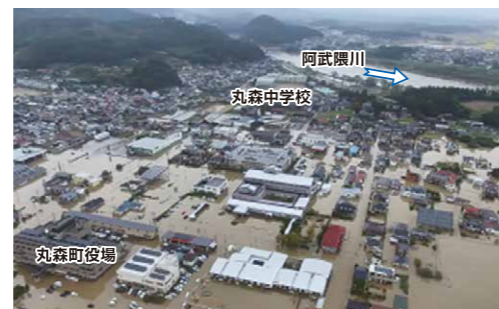
### 丸森町中心部の浸水状況

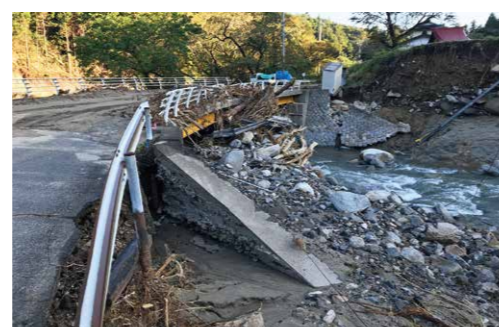
### 土砂災害による被災状況(五福谷川)

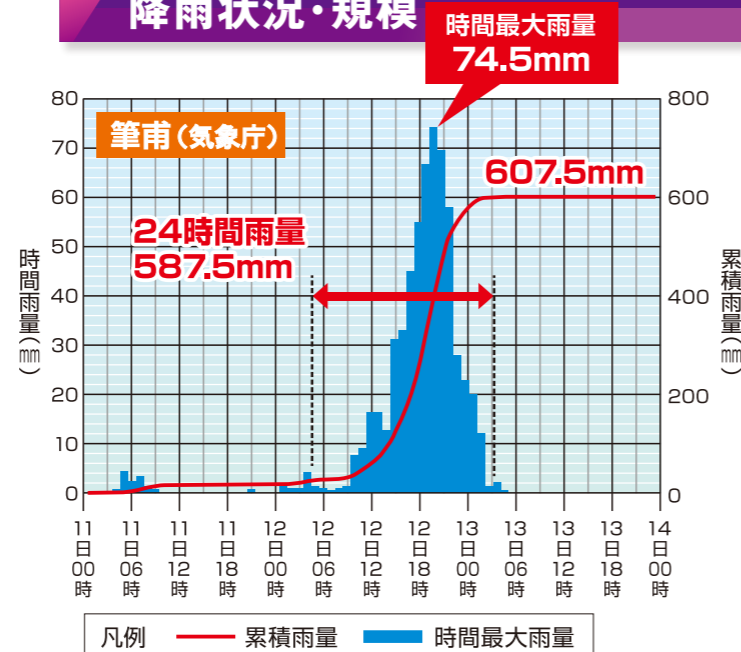
令和元年10月12日に筆甫観測所で観測した24時間最大雨量587.5mmは、同観測所で過去10年間の79~214.5mmを大きく上回っています。また、約30年前の平成元年(1989年)に過去最大359mm(2日雨量)と比較しても、今回の雨量が大規模であったといえます。(気象庁データより)

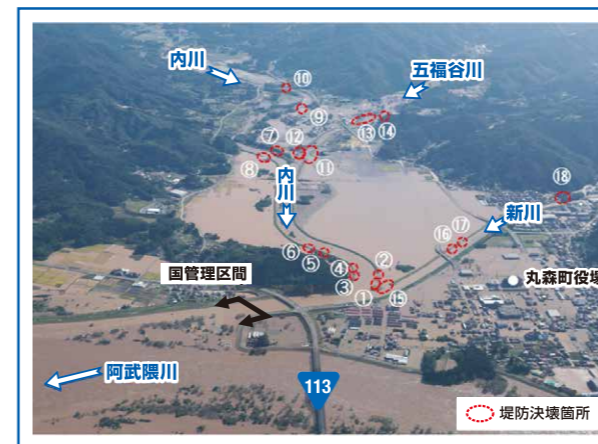
宮城県が管理する内川、五福谷川及び新川では、既往最大の豪雨による土砂洪水氾濫が発生し、堤防が18箇所決壊しました。災害規模が甚大であることから、宮城県から要請をうけて権限代行により堤防決壊箇所の応急復旧を国が緊急的に実施し、建設業協会の協力のもと24時間体制で工事を実施し、15日間で復旧を完了しました。

被災直後の決壊状況

応急復旧完了後の状況

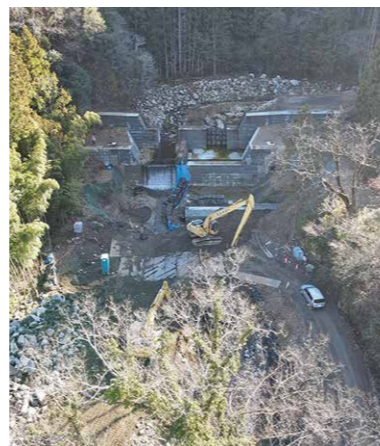
自然の力を有効利用し、より効果の高い砂防堰堤を目指しスリット化を進めています。土砂・洪水氾濫を防ぐために貯め込んだ土砂は、その後スリットから自然に下流へと流れ、洪水前の状態まで回復します。この大きな土砂調整機能によって、繰り返し土砂災害に備える貯砂ポケットを確保できます。

▲スリット化工事（土ヶ森砂防堰堤）

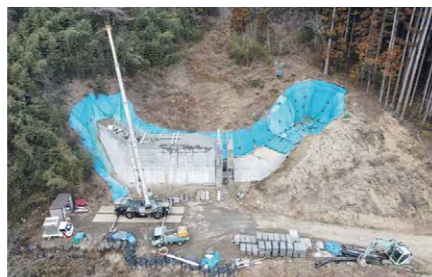
山間部の沢出口に砂防堰堤を設置することにより、土砂の河川への流入を防ぎます。

▲新設工事（下北山砂防堰堤）

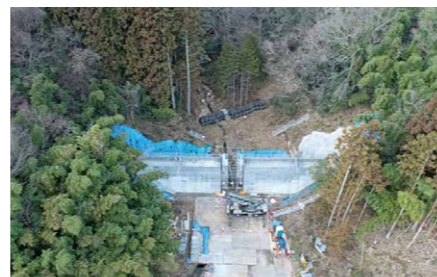
▲新設工事（大畑沢砂防堰堤）

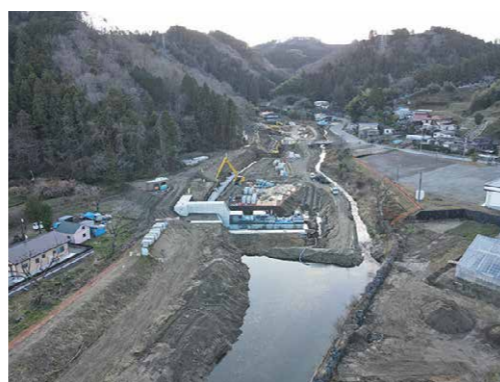
大量の土砂が流れてきたとしても、一気に下流まで流れ込まないよう、一時的に受け止められる場所が遊砂地です。遊砂地の整備によって、遊砂地から下流への土砂・洪水氾濫の被害をさらに軽減することができます。

▲遊砂地工事（新川遊砂地）

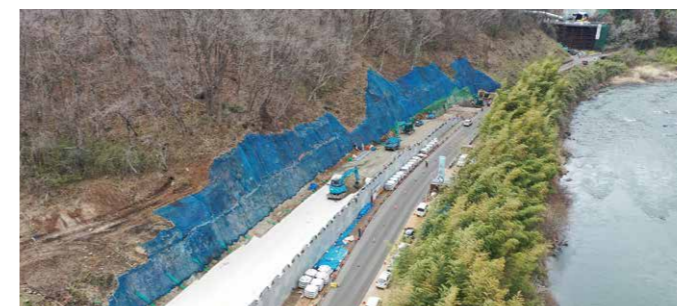
施工状況① 起点部（丸森町耕野不動地区）

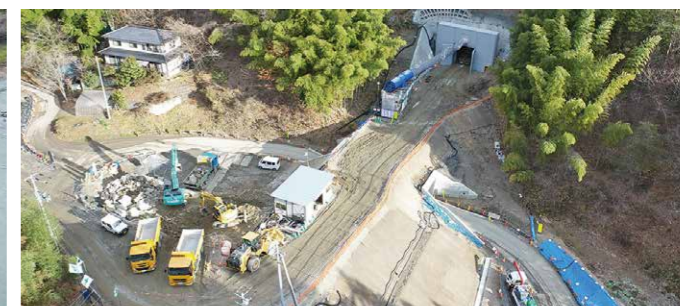
施工状況②（仮）第2号トンネル

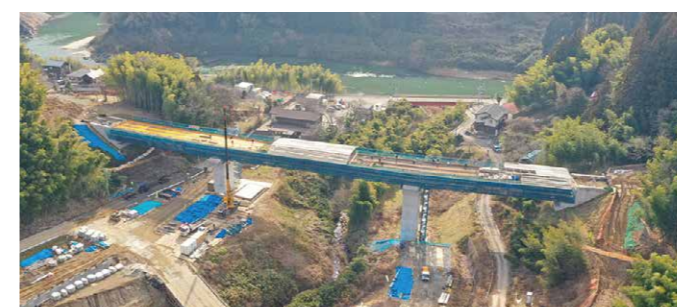
施工状況③（仮）第2号橋

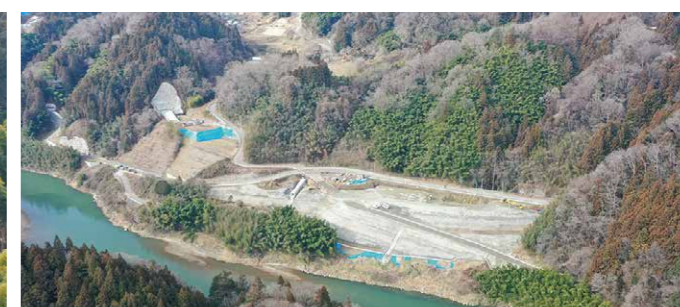
施工状況④ 終点部（丸森町大張川張地区）
