国土交通省 東北地方整備局

秋田河川国道事務所

事業概要 2024

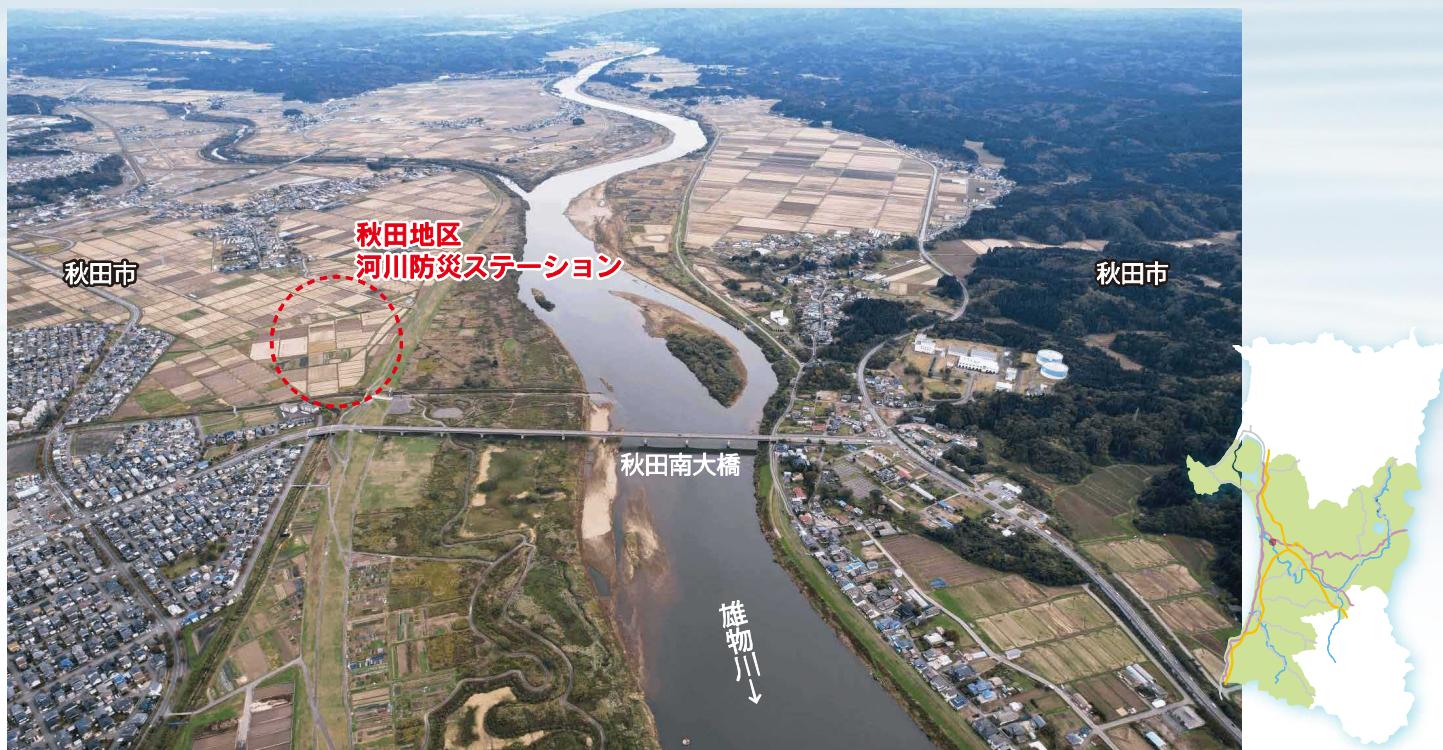
整備後イメージ

秋田地区河川防災ステーションは、雄物川下流域の洪水被害を最小限とするため、災害時の緊急復旧活動を行う上で必要な緊急用資材の備蓄、ヘリポート等の整備を行い、災害時の活動拠点として整備を進めます。

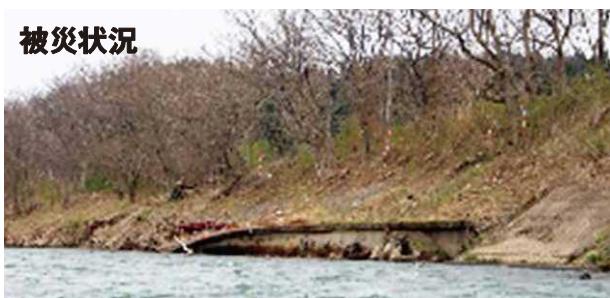
被災状況

平成27年4月
融雪出水による
洪水により、子
吉川山本地区
の低水護岸が
崩壊。

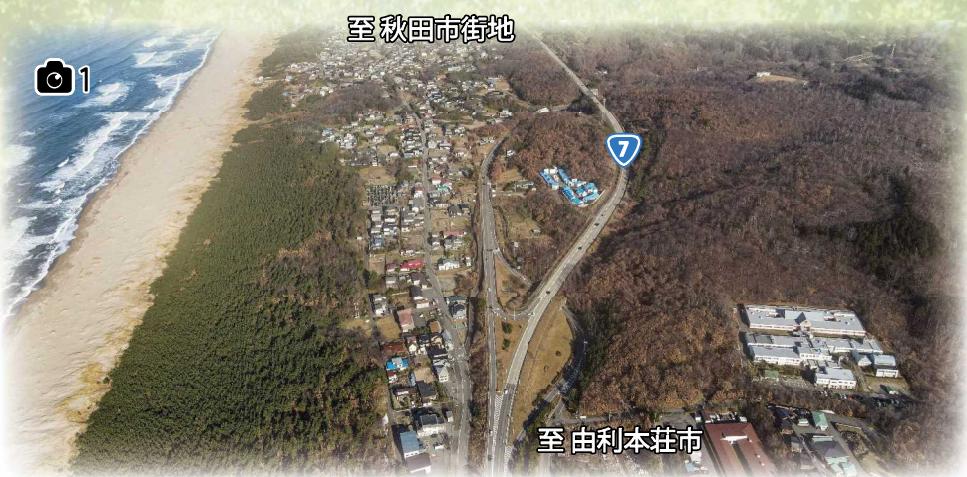
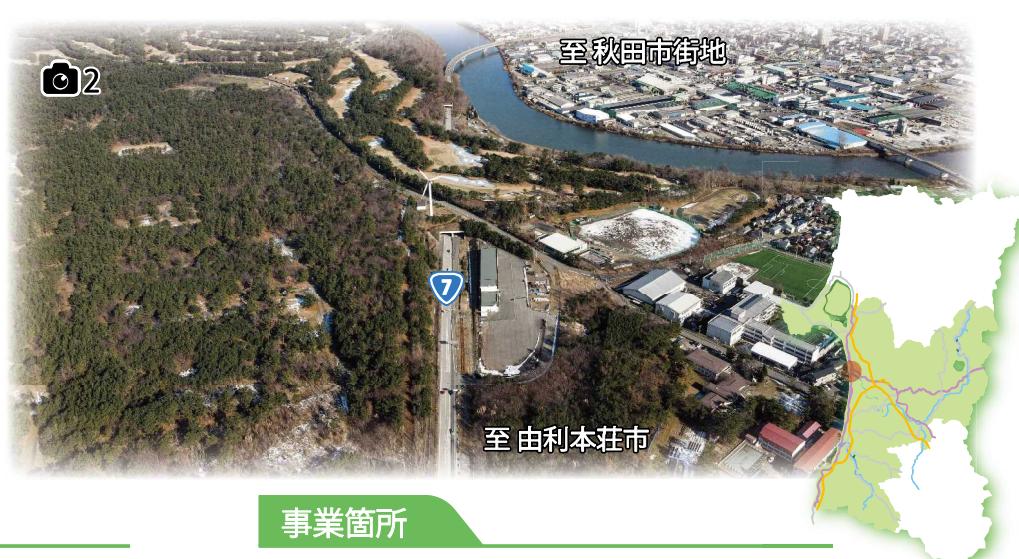
標準横断図

標準幅員 ● 30.0m (4車線)
構造規格 ● 第3種第1級
設計速度 ● 80km/h

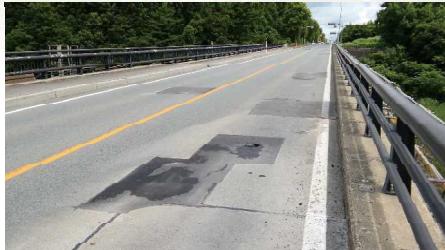
損傷状況

定期点検の結果、橋梁の損傷が判明したため、損傷箇所の補修工事を実施。

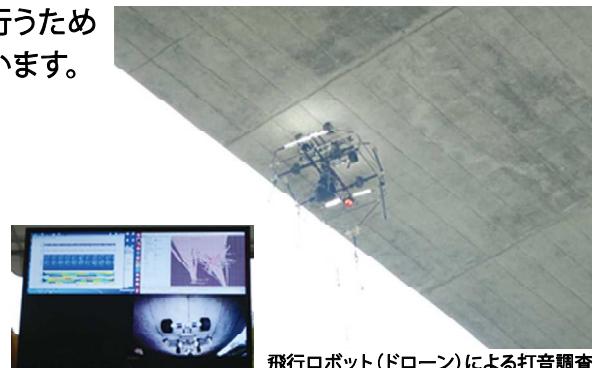
飛行ロボット(ドローン)による打音調査

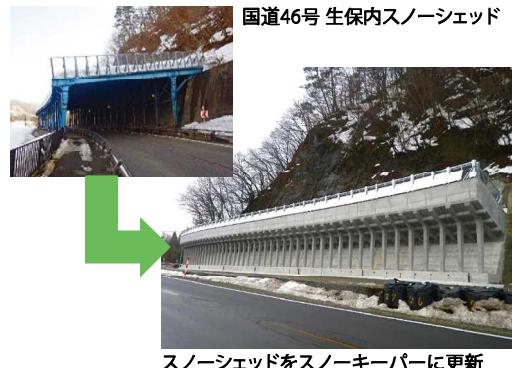
スノーシェッドをスノーキーパーに更新

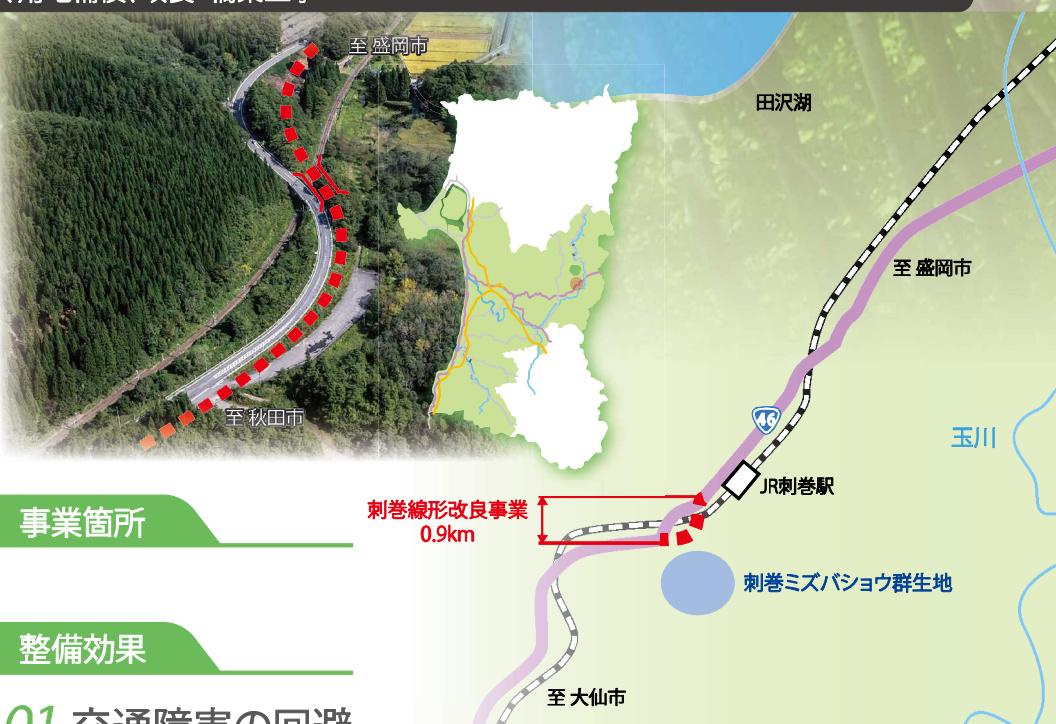
標準横断図

本事業では、線形改良・登坂車線の延伸により十分な視距を確保するとともに、橋の架替を実施し、老朽化対策します。これによりインフラの長寿命化を図り利用者の安全を確保し

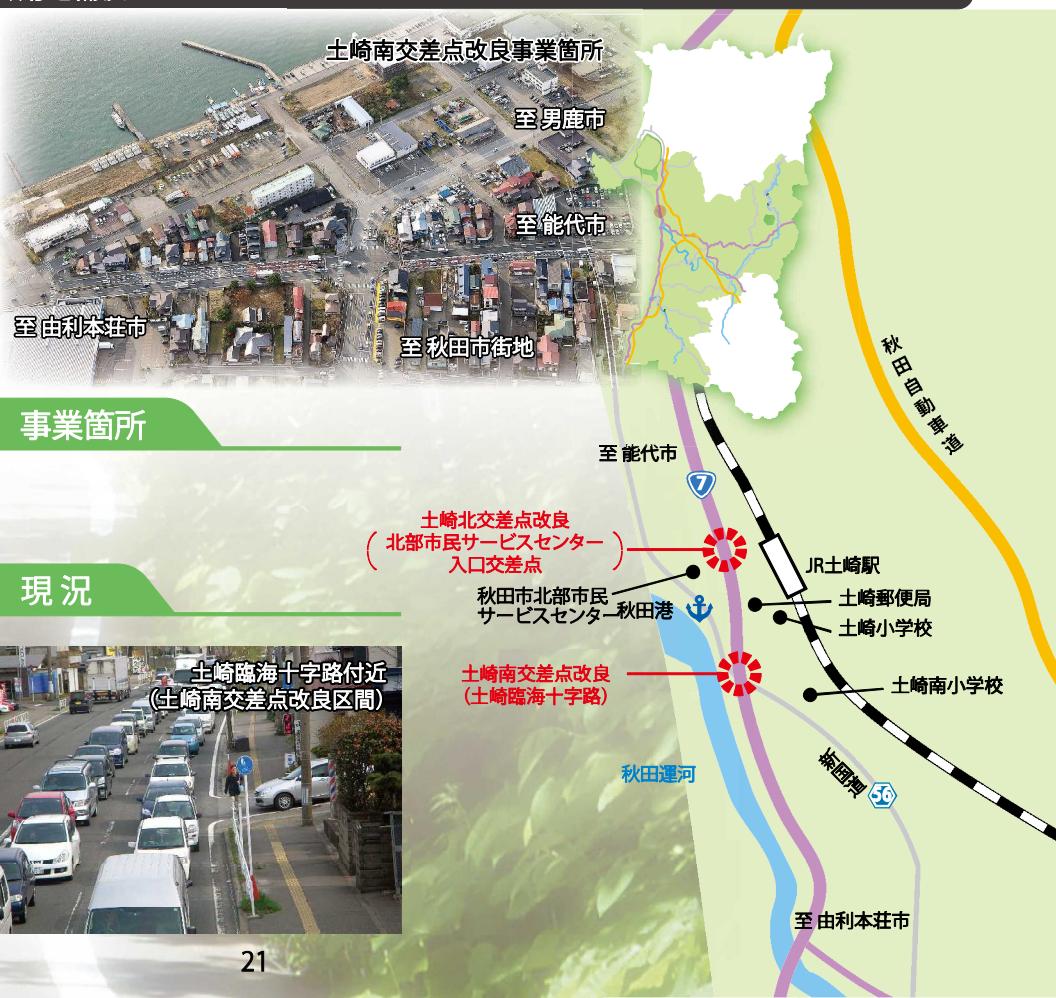
標準横断図

現状当該交差点では、交通事故や渋滞が多発しています。本事業は、右左折レーンの設置によりこれらの問題を改善します。

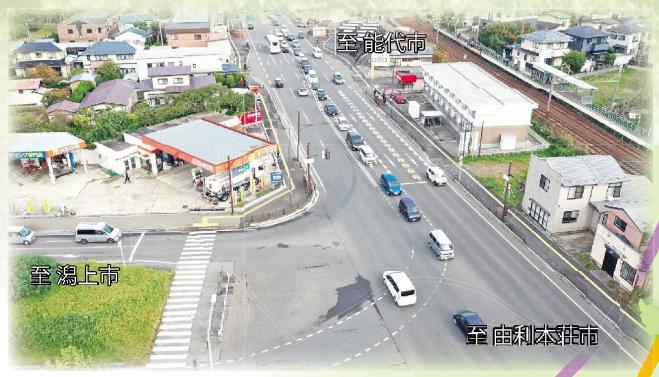
標準横断図

秋田市街地に位置する当交差点は、右折レーン延長が不足しており、直進阻害による追突事故等が多発しています。このため、右折レーンの延伸等を行いま

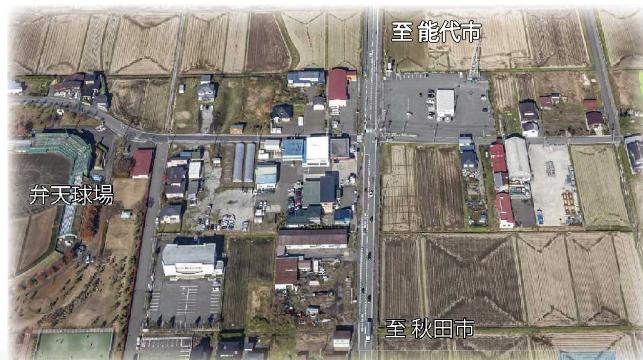
標準横断図

本事業は、右折レーンの設置による交差点改良を行い、交通事故の削減を図り

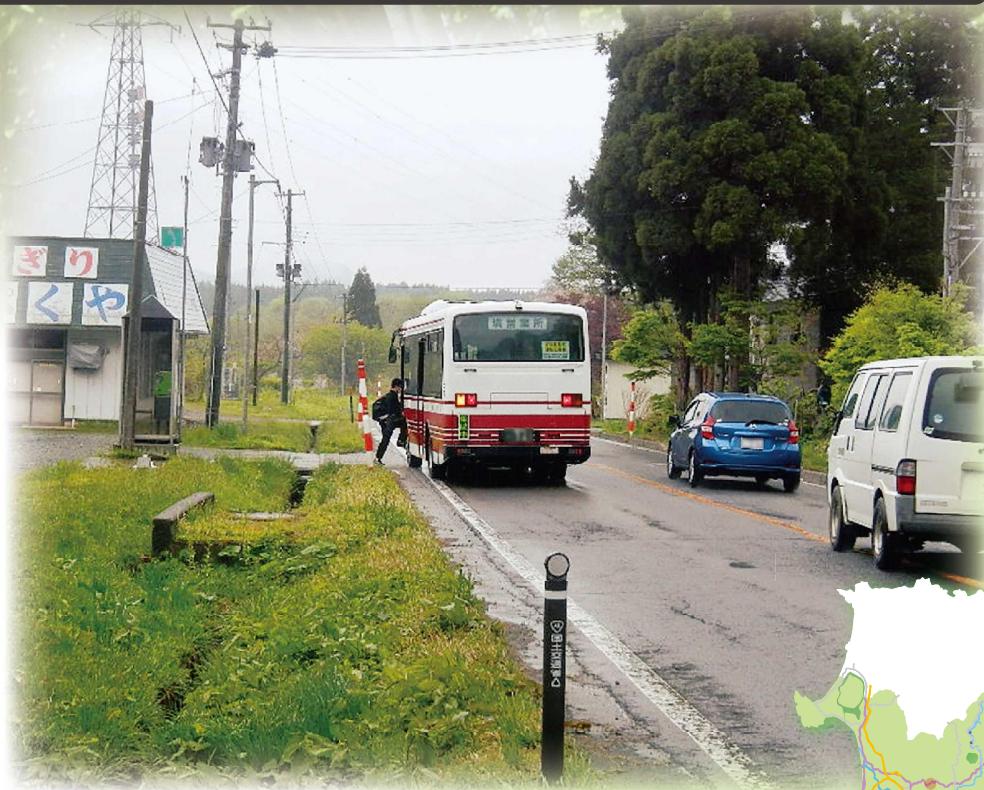
標準横断図

本事業は、歩道を新設し、安心して通行できる通学路を確

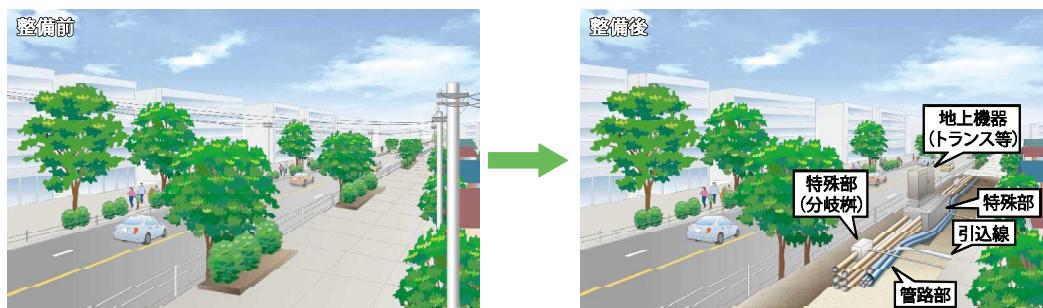
管 路 部：電力や通信用のケーブルを収容する管路
特 殊 部：宅地への供給ケーブルを接続したり分岐させる場所
引 込 管：宅地への供給ケーブルを収容する管路
地上機器：電力の変圧器などを収容するボックス
