## 大雨による防災情報（第9報）

最上川水系 鮭川における  
応急復旧状況について

令和6年7月25日の大雨で発生した国直轄区間の最上川水系鮭川右岸（6.3k付近）の堤防亀裂箇所における応急復旧作業が、**8月1日11時頃に無事完了**します。

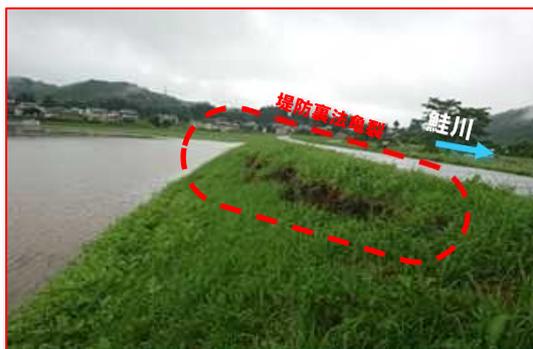
被災直後（堤防亀裂）

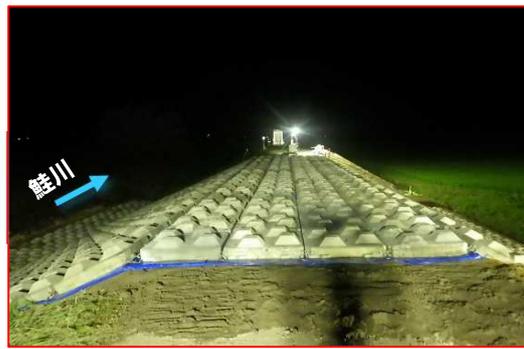
ブロックによる盛土被覆完成

1. 現場位置：山形県最上郡戸沢村大字松坂<sup>やまがたけんもがみぐん とざわむら おおあざまつざか ちない</sup> 地内（別紙-1）
2. 被災延長：約 70m（鮭川<sup>さけがわ</sup>右岸6.3km付近）
3. 工事着手：令和6年7月26日（金）13時
4. 工事完了：令和6年8月1日（木）11時
5. 施工業者：（株）新庄・鈴木・柴田組
6. 施工体制：昼夜施工（着手からの完成時間 4日と 22時間）
7. 復旧工事量：復旧盛土V=400m<sup>3</sup>、ブロックによる盛土被覆A=560m<sup>2</sup>
