令和6年8月2日
秋田県
秋田河川国道事務所

子吉川水系石沢川（秋田県由利本荘市）の 応急復旧完了について

【子吉川水系石沢川左岸1.0k 堤防決壊箇所の応急復旧工事の概要】

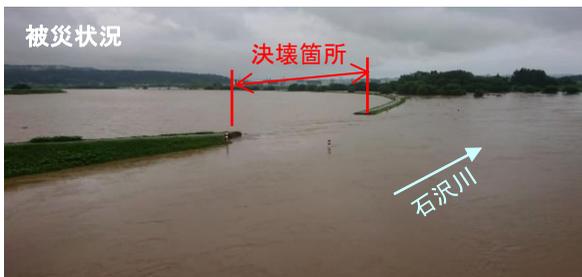
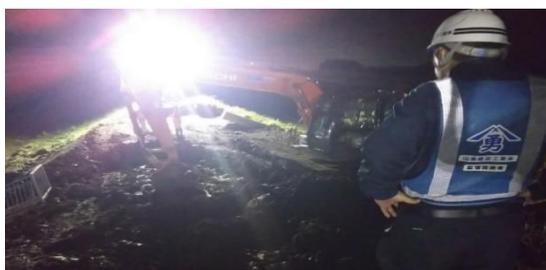
| 7. 復旧工事量 | 盛土1,600m ³ 、ブロックによる盛土被覆700m ² |

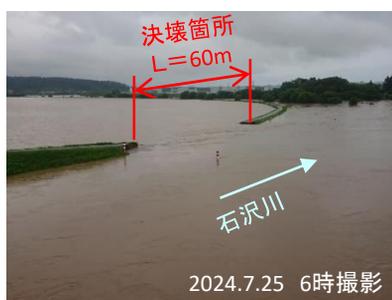
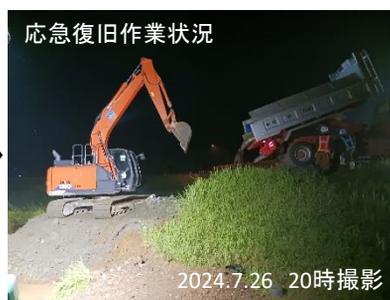
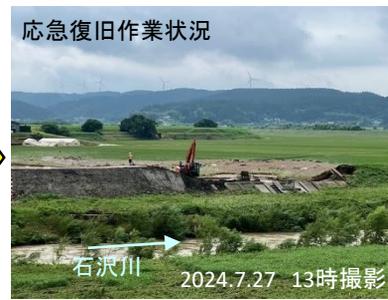
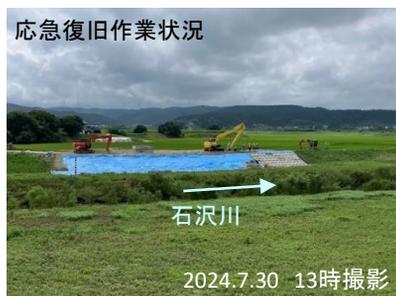
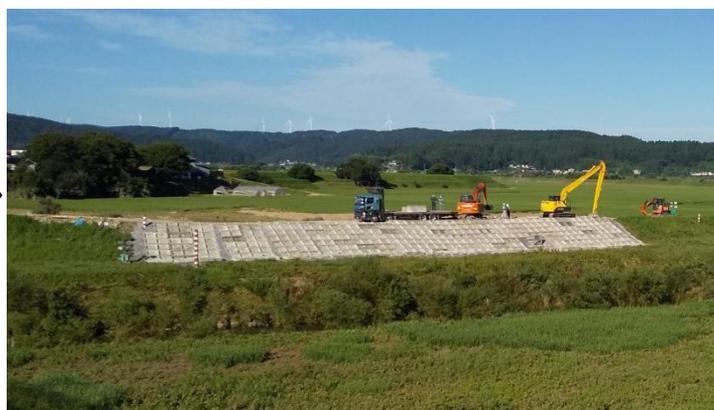
応急復旧状況写真

令和6年7月25日の大雨による洪水によって被災した国管理区間の^{コヨシガワ スイケイシザワガハカガ}子吉川水系石沢川左岸（1.0k付近）の堤防決壊箇所について、応急復旧工事が8月2日(金)16時に完了する予定です。

施工状況【山勇建設工業(株)】

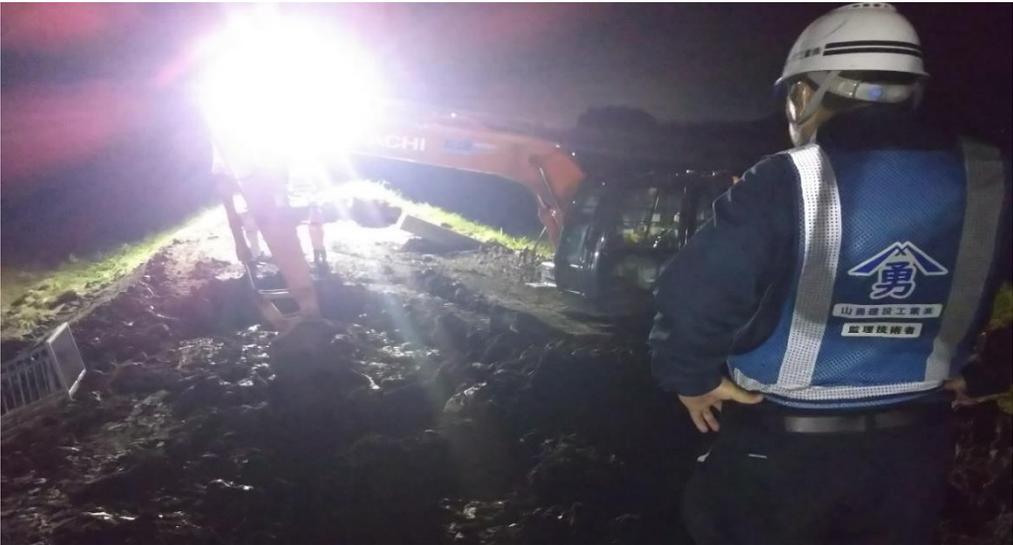
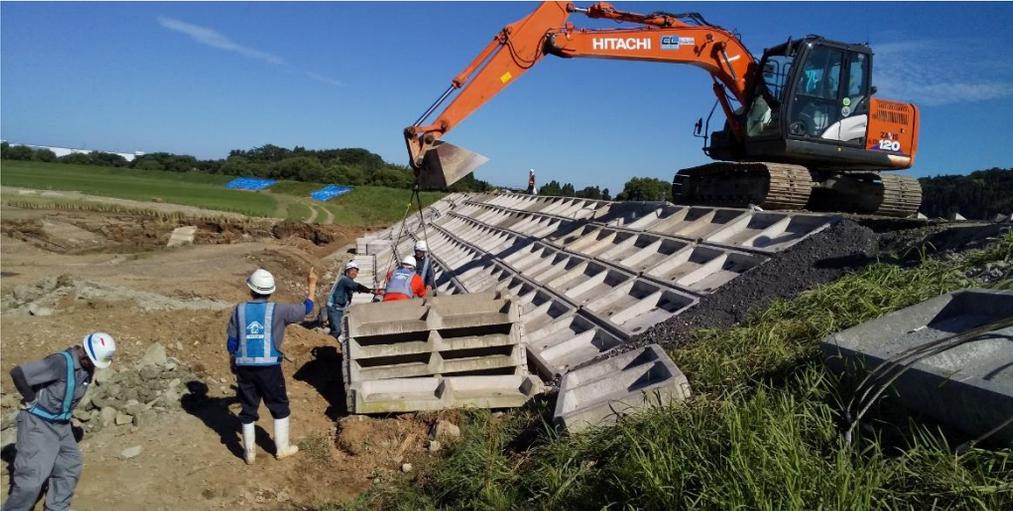
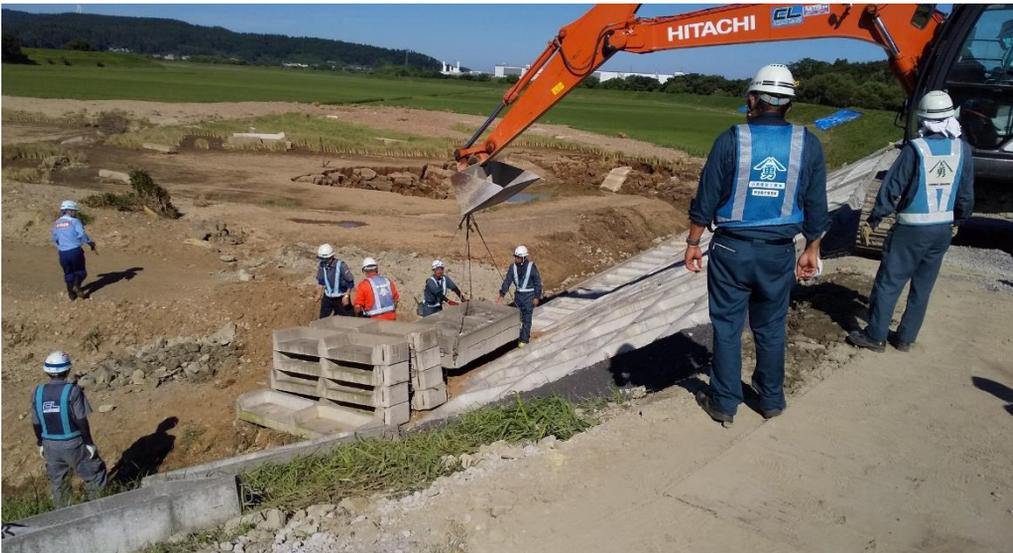
石沢川 堤防決壊箇所【緊急復旧状況】

2024年8月2日 11時現在

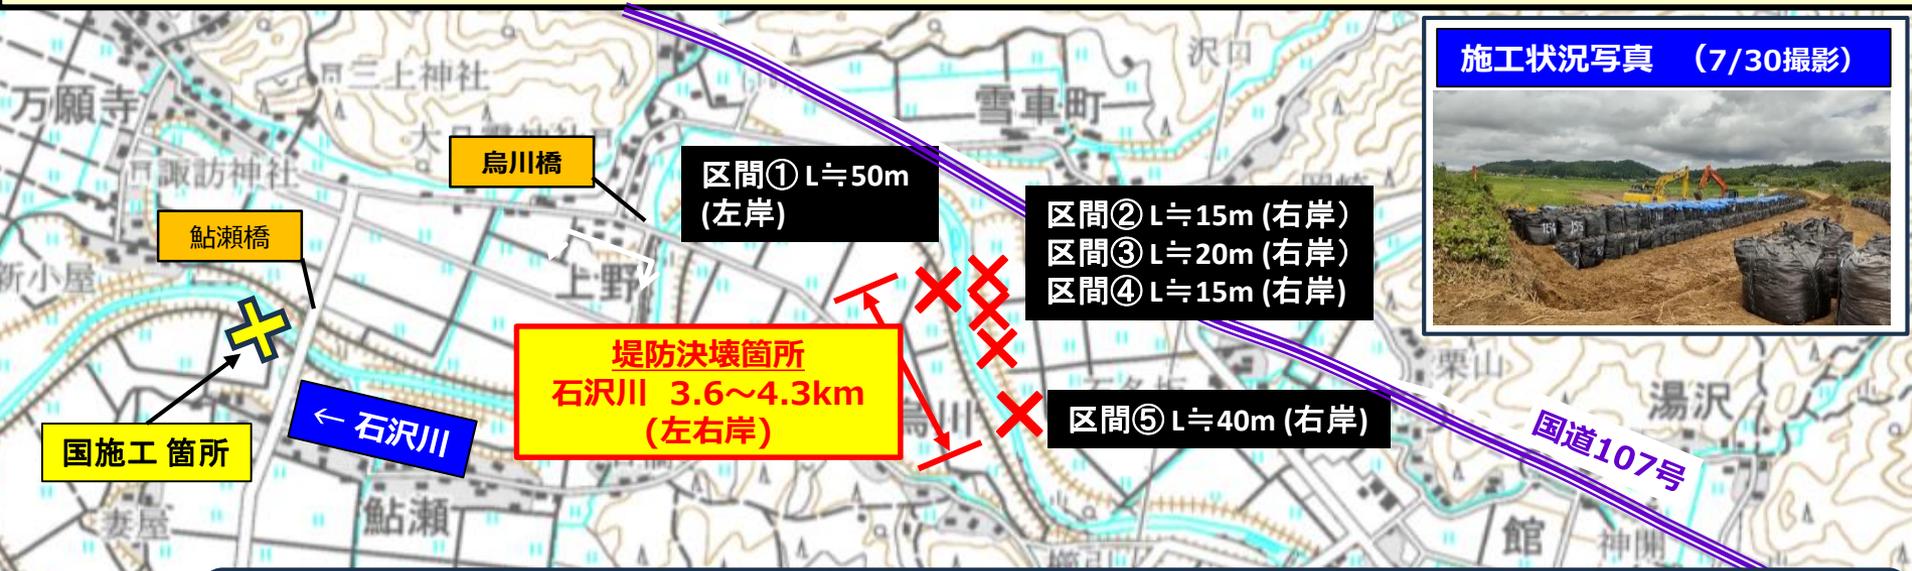
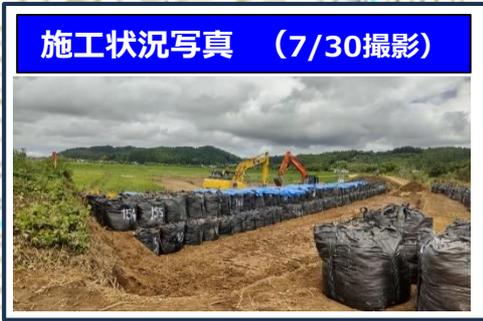
別紙-3

区間①	区間②、区間③、区間④	区間⑤
被災直後			
緊急復旧状況	 ① 8/3完了予定	 ② 8/5完了予定 ③ 8/2完了予定 ④ 8/1完了	 ⑤ 8/1完了

1. 現場位置 アキタケンユリホンシヨウシカラスカワチサキ ソリマチ チサキ
秋田県由利本荘市烏川地先、雪車町地先（別紙ー3）
2. 被災延長 ① 約50m、② 約15m、③ 約20m、④ 約15m、⑤ 約40m
3. 工事着手 ・ 令和6年7月25日（木） 大型土のう製作着手
4. 工事完了 ・ 令和6年8月1日（木） 区間④、⑤完了
・ 令和6年8月2日（金） 区間③完了予定
・ 令和6年8月5日（月） 区間①完了予定
5. 施工業者 ①山勇建設工業（株）、②③④菊地建設（株）、⑤山科建設（株）
②③④⑤村岡建設工業(株)
6. 施工体制 24時間施工
7. 復旧工事量 盛土 約2,700m³、大型土のう 約1,300袋
