大雨による防災情報（第11報）

最上川水系 最上川における
応急復旧概成について

応急復旧工事の実施内容

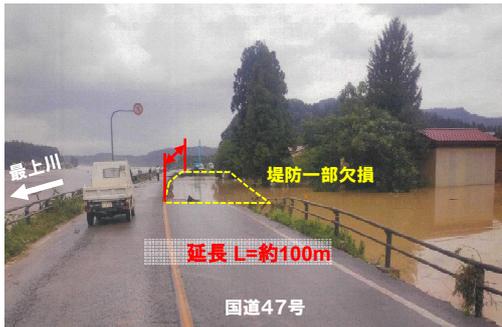
被災直後（堤防欠損）

1. 現場位置：やまがたけん もがみぐん とざわむら おおあざくらおか ちない山形県最上郡戸沢村大字蔵岡 地内（別紙-1）
2. 被災延長：もがみがわ約100m（最上川左岸45.3km付近）
3. 工事着手：令和6年7月27日（土）14時
4. 工事概成：令和6年8月4日（日）15時（予定）
5. 施工業者：（株）柿崎工務所
6. 施工体制：24時間施工（着手から工事概成までの時間 8日と 1時間）
7. 復旧工事量：復旧盛土V=600m³、ブロックによる盛土被覆A=2,200m²、アスファルト舗装A=400m²

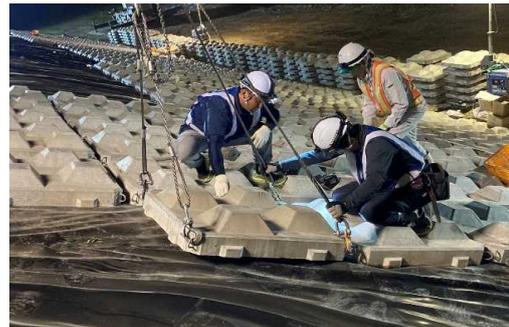
施工状況写真

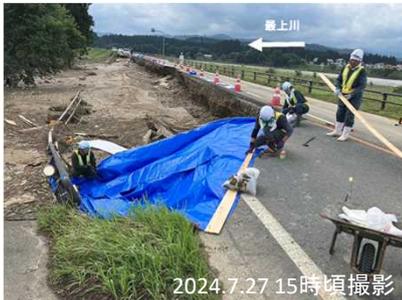
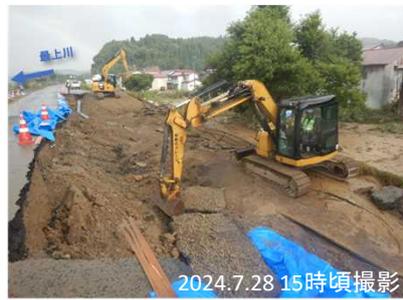
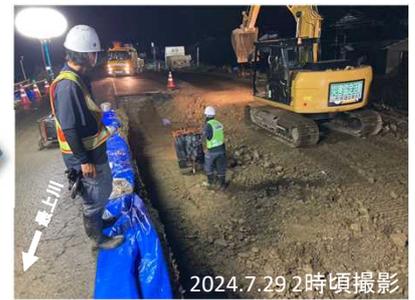
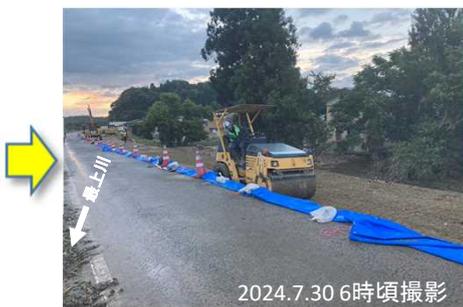
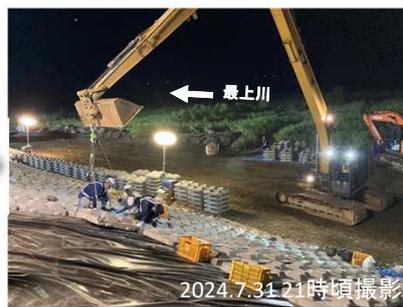
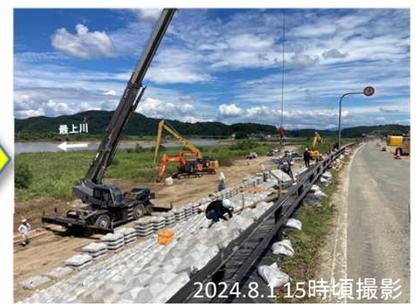
応急復旧状況写真

かきざき こうむしよ
施工状況【（株）柿崎工務所】
