【防災情報】 北上川下流河川事務所 地震災害情報(第11報)

直轄河川被害状況

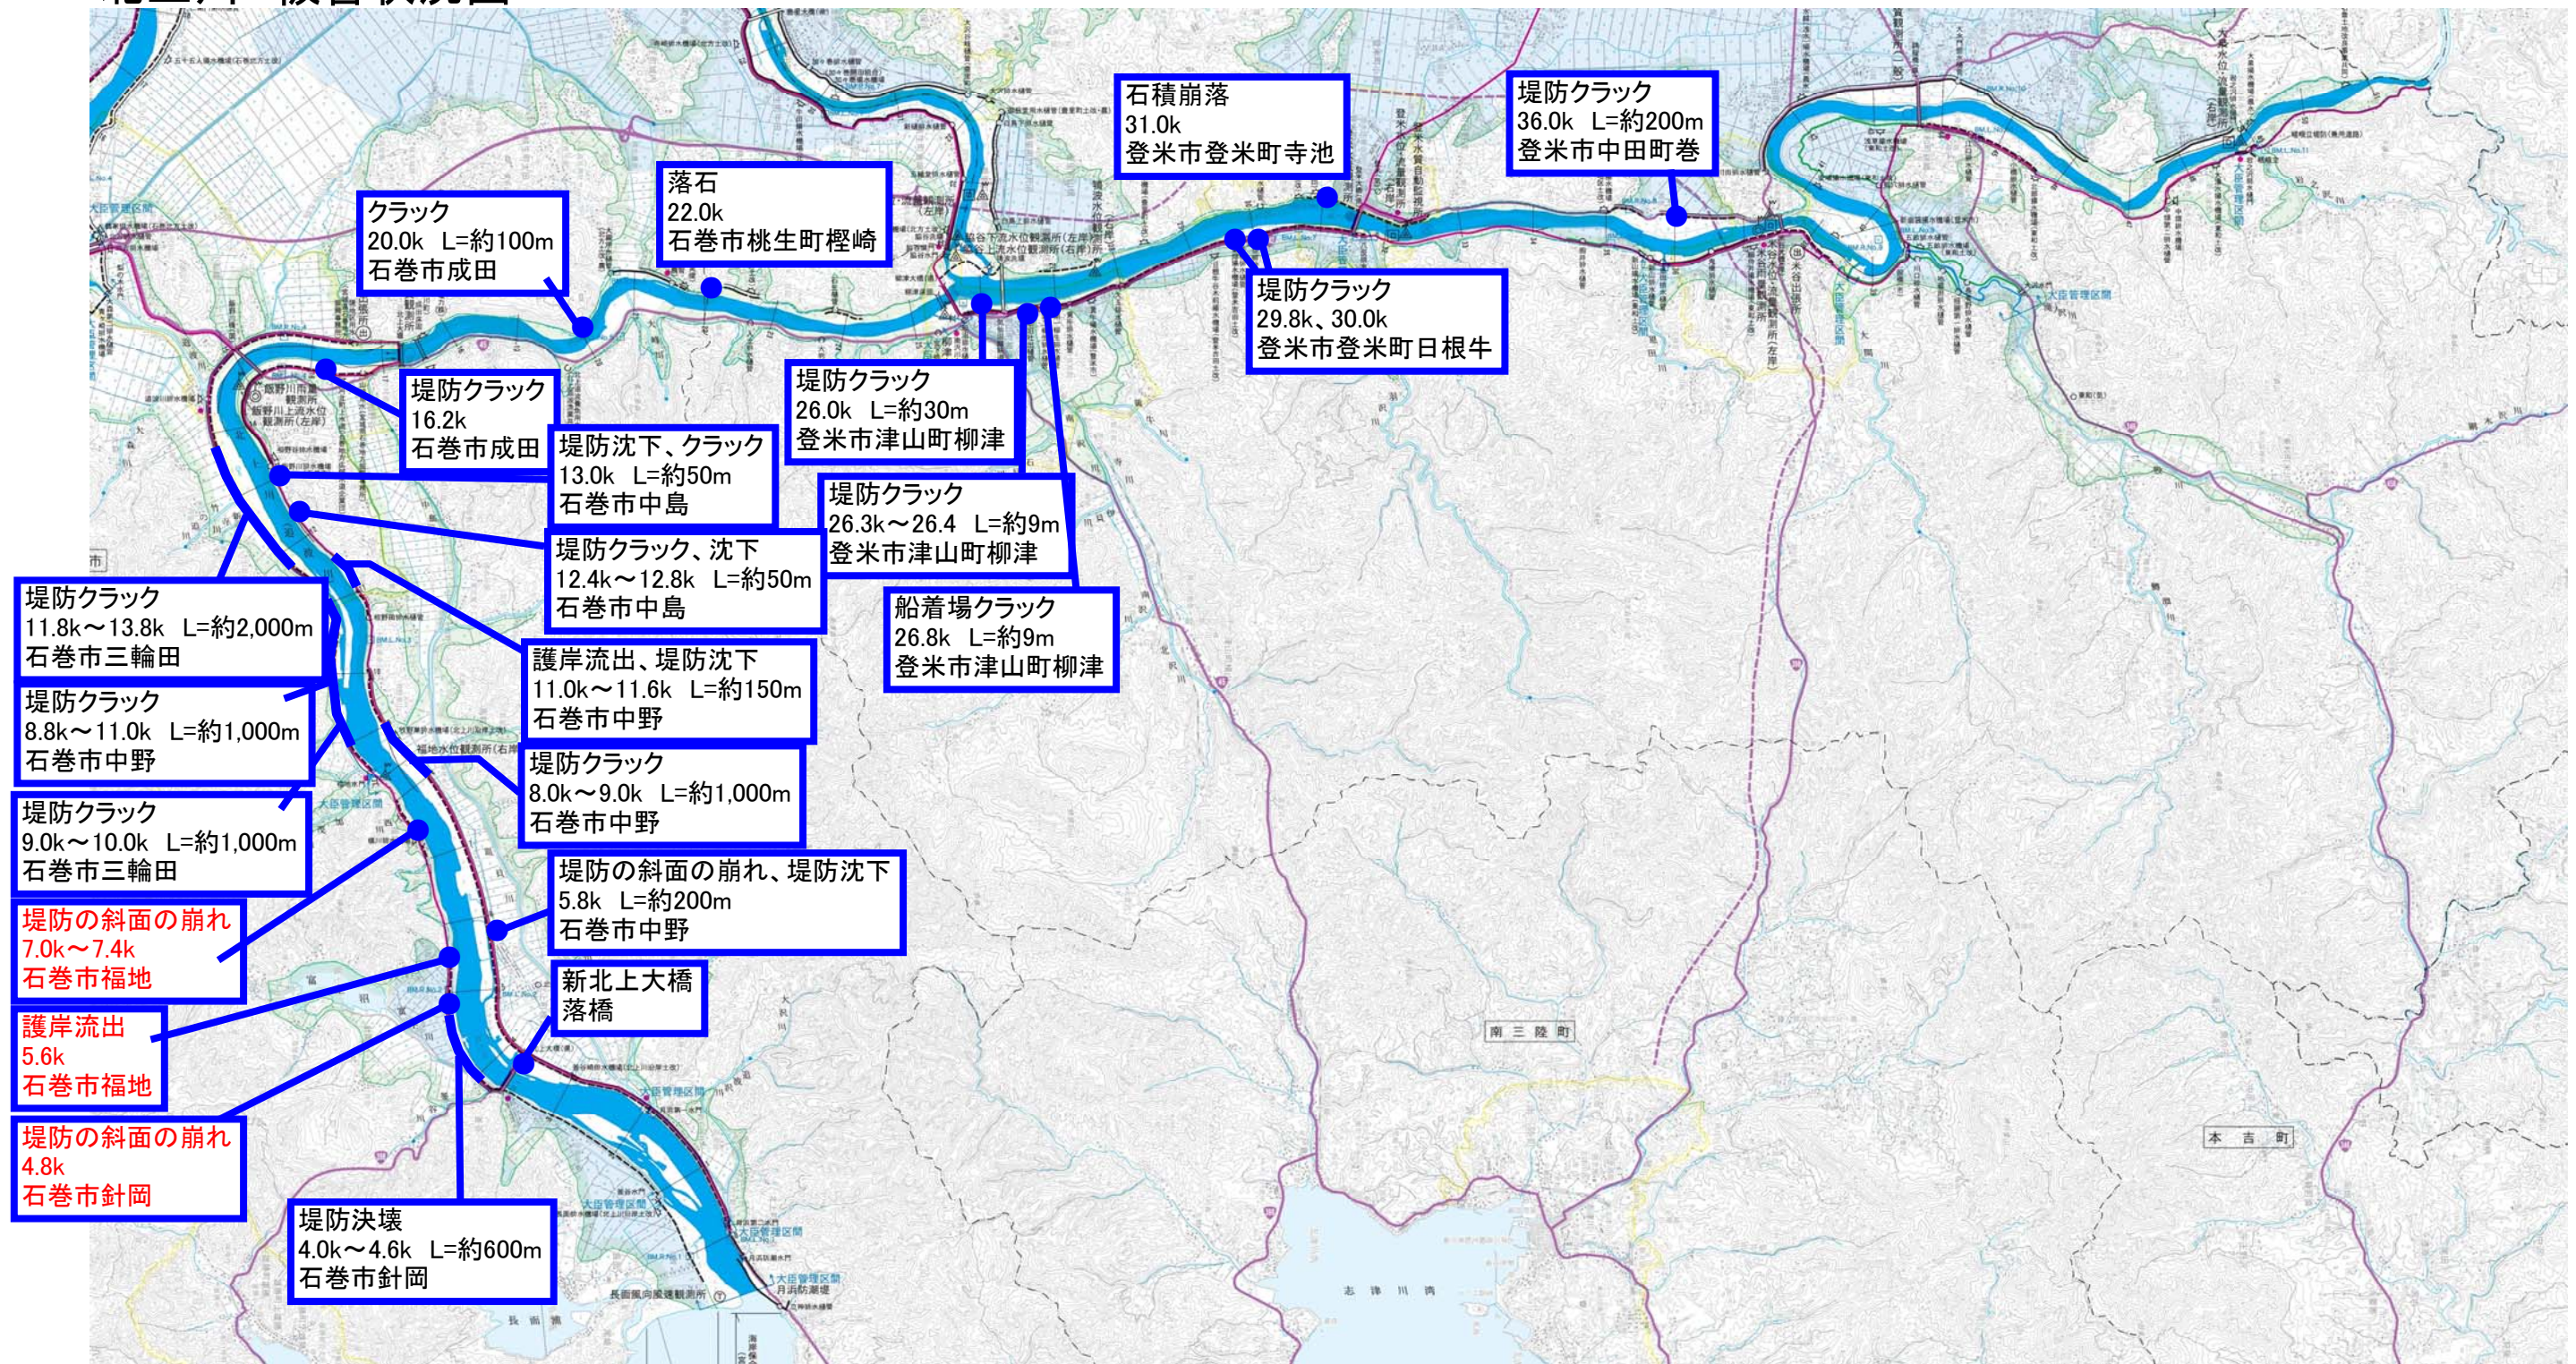
北上川 被害状況図

No.	水系	河川	場所	被災状況(前回報告)	被災状況(今回報告)
平成23年3月13日 16時現在					
1	北上川	北上川	石巻市	10カ所で堤防クラック、堤防沈下など	22カ所で堤防クラック、堤防沈下、護岸崩落など
2	北上川	北上川	登米市	12カ所で堤防縦断クラック、法面崩落、護岸崩落、施設被害など	12カ所で堤防縦断クラック、法面崩落、護岸崩落、施設被害など
3	北上川	旧北上川	石巻市	16カ所で堤防クラック、堤防崩落、護岸崩落、施設被害など	22カ所で堤防クラック、堤防崩落、護岸崩落、施設被害など
4	北上川	旧北上川	登米市	1カ所で堤防クラックなど	1カ所で堤防クラックなど
5	北上川	江合川	石巻市	3カ所で堤防沈下、施設被害など	3カ所で堤防沈下、施設被害など
6	北上川	江合川	涌谷町	7カ所で堤防縦断クラック、堤防段差、堤防沈下など	7カ所で堤防縦断クラック、堤防段差、堤防沈下など
7	北上川	江合川	美里町	8カ所で堤防クラック、堤防陥没など	8カ所で堤防クラック、堤防陥没など
8	北上川	江合川	大崎市	3カ所で堤防クラック、堤防陥没	3カ所で堤防クラック、堤防陥没
9	北上川	新江合川	大崎市	1カ所で堤防クラック	1カ所で堤防クラック
10	鳴瀬川	鳴瀬川	美里町	4カ所で堤防クラック、堤防沈下、堤防法面崩落	4カ所で堤防クラック、堤防沈下、堤防法面崩落
11	鳴瀬川	鳴瀬川	大崎市	22カ所で堤防縦断クラック、堤防陥没、堤防段差、護岸崩壊、施設被害	22カ所で堤防縦断クラック、堤防陥没、堤防段差、護岸崩壊、施設被害
11	鳴瀬川	鳴瀬川	東松島市	—	14カ所で堤防クラック、堤防陥没など
12	鳴瀬川	吉田川	大郷町	2カ所で堤防クラック	2カ所で堤防クラック
13	鳴瀬川	吉田川	大崎市	9カ所で堤防クラック、堤防段差、堤防沈下、堤防法面崩落	9カ所で堤防クラック、堤防段差、堤防沈下、堤防法面崩落
14	鳴瀬川	吉田川	大和町	2カ所で堤防クラック、堤防段差	2カ所で堤防クラック、堤防段差
15	鳴瀬川	吉田川	松島町	2カ所で堤防クラック	2カ所で堤防クラック

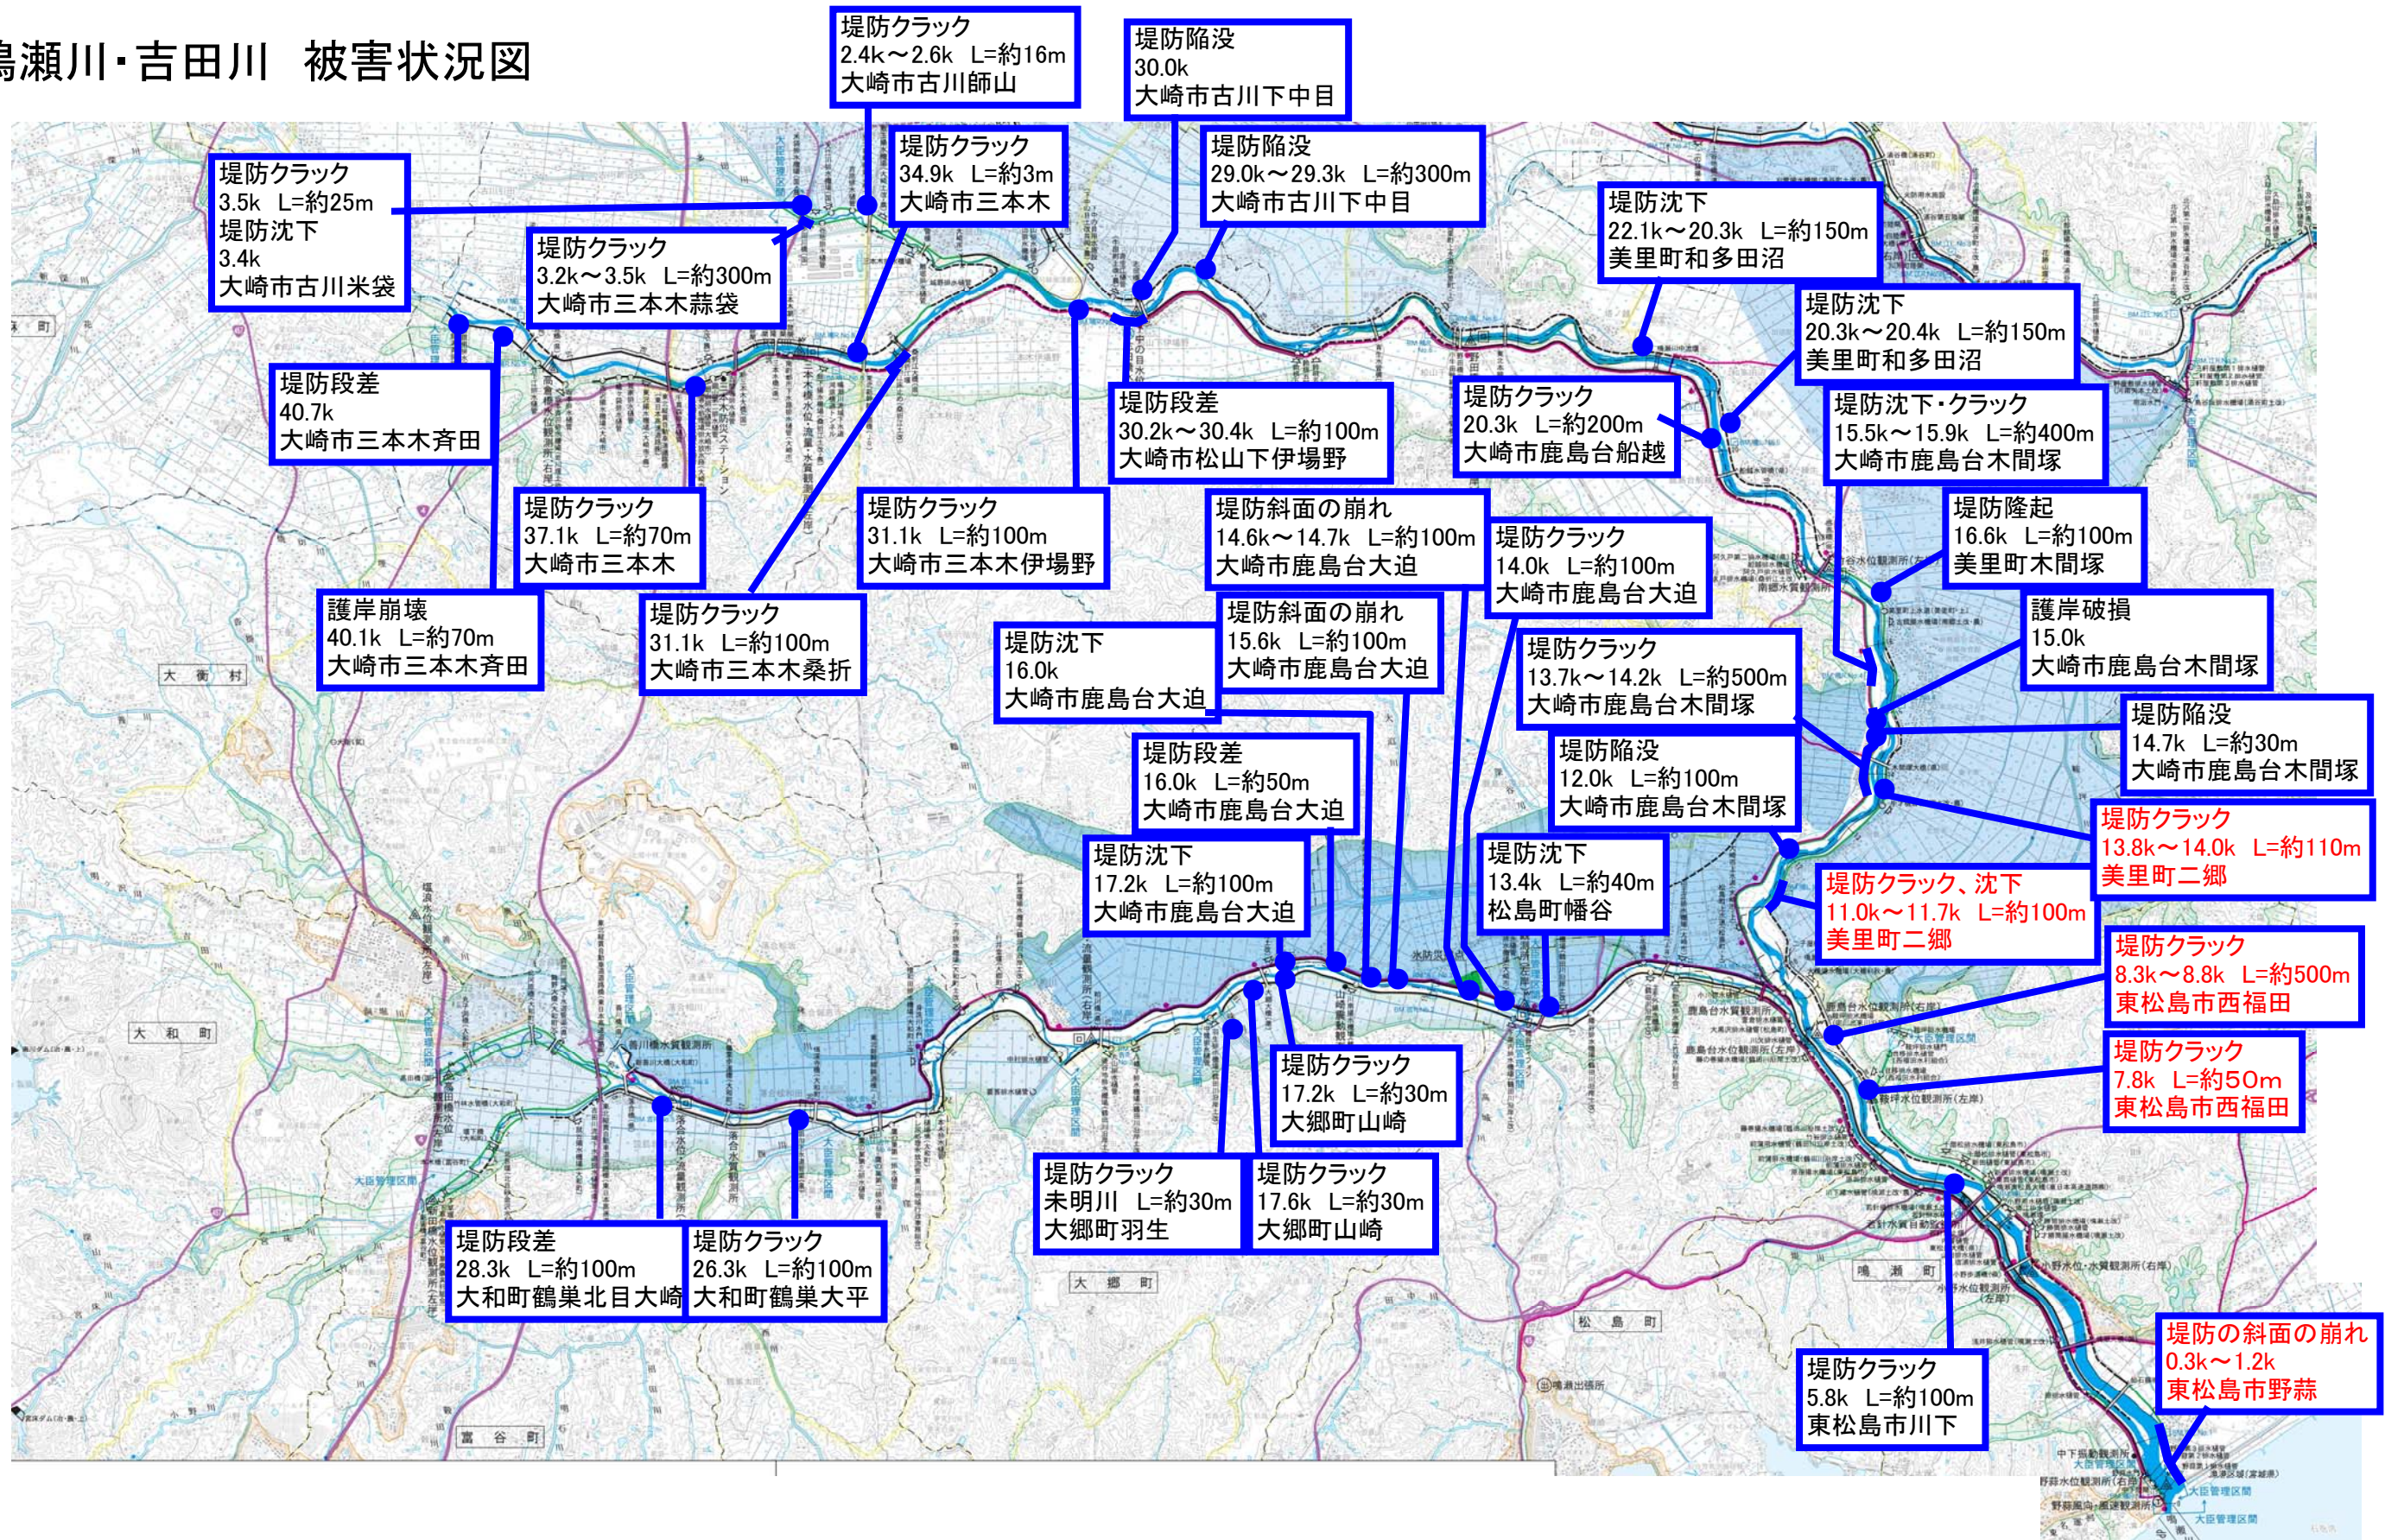
鳴瀬川・吉田川 被害状況図

16	鳴瀬川	多田川	大崎市	6カ所で堤防縦断クラック、堤防沈下、施設被害	6カ所で堤防縦断クラック、堤防沈下、施設被害
17	鳴瀬川	未明川	大郷町	1カ所で堤防クラック	1カ所で堤防クラック
